*Strecke GR 7855  
Landeskarte*      *Innerferrera - Gruoba - Alp Samada Sut  
1255*

**GESCHICHTE**      *Stand März 1991 / JS*

**GELÄNDE**      *Aufnahme 29. August 1990 / Heg*

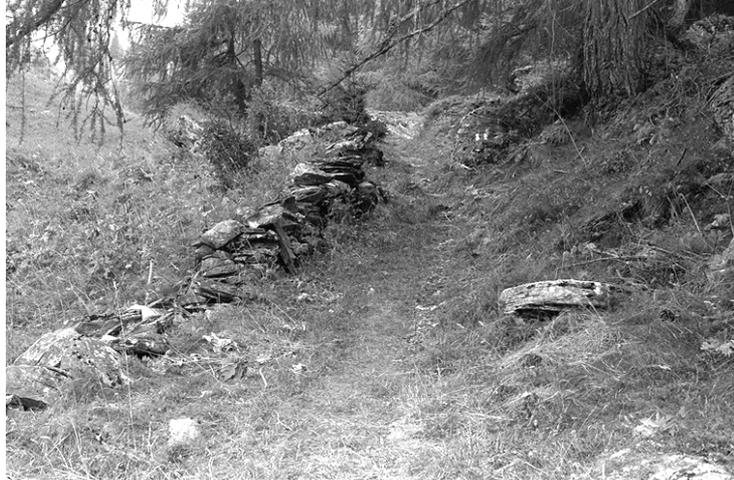
Kroki: 1  
Durch Flurweg unterbrochen; niveaugleicher Übergang.  
Nachfolgend mehrheitlich zerfallene Lesesteinmauern.

*Zerfallende freistehende  
Lesesteinmauer nach Innerferrera.  
Abb. 2 (Heg, 29. 8. 1990)*

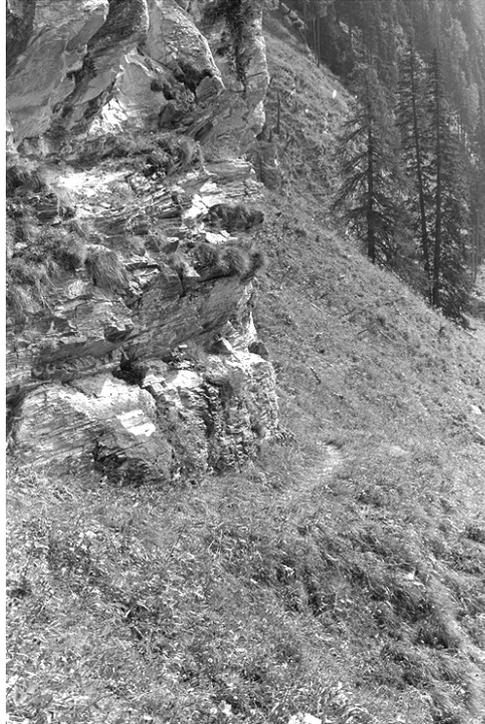
Unruhiger Wegverlauf (Abrutschungen) unterhalb einer Felswand.

*Die äusserste Felsnase wurde abgeschrotet und der Weg talseitig aufgeschüttet.  
Abb. 3 (Heg, 29. 8. 1990)*

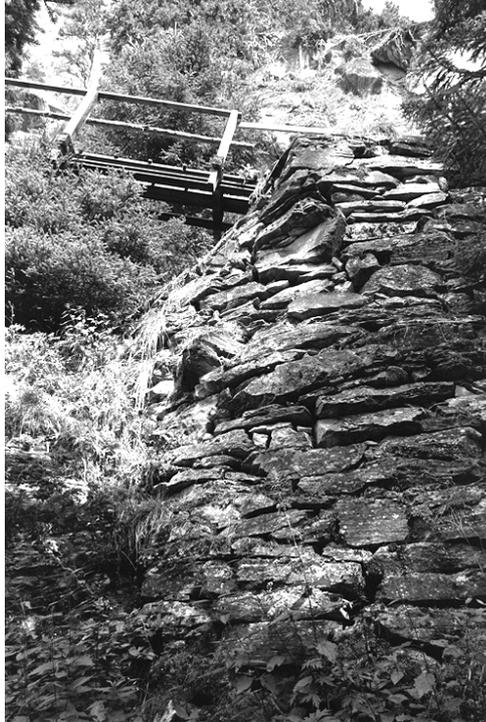
*Das gemauerte Auflager zwischen  
Brücke «1» und «2» ist 2 m mächtig, 5  
m hoch und 3 m breit.  
Abb. 4 (Heg, 29. 8. 1990)*

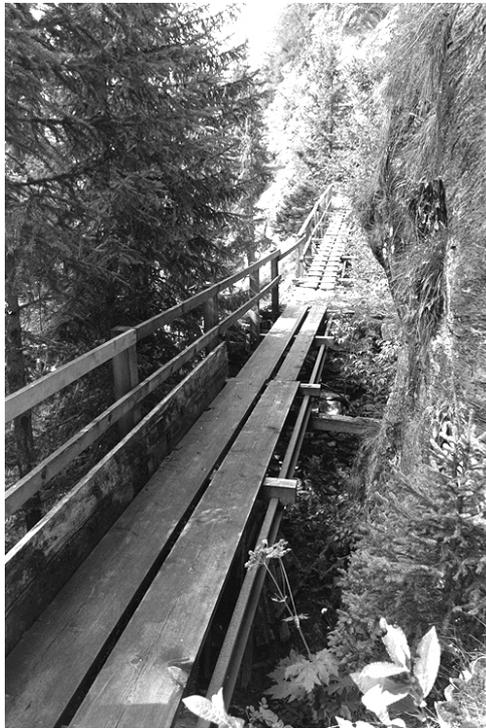
*Abb. 5 (Heg, 29. 8. 1990)*

*Die Brückenkonstruktion ist einfach:  
Quer zu den Längsträgern (heute  
Stahlträger, früher Holzbalken) wurden  
wenige Kanthölzer montiert, auf denen  
die Längsbretter (Gehfläche) aufliegen;  
ein Geländer wurde nur talseitig  
angebracht (im Bild Brücke «1» und  
«2»).*

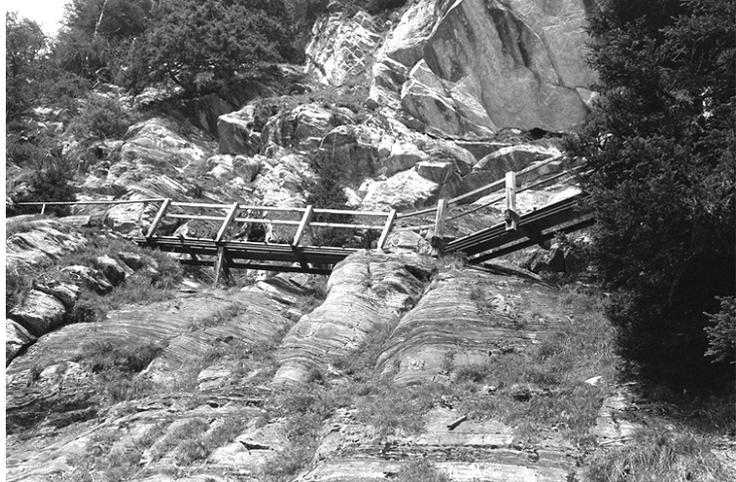
Das Auflager zwischen Brücke «3» und «4» bildet eine kurze, in den Fels geschrotete Hangwegpartie (vgl. Abb. 6).

Brücke «3» und «4» von unten gesehen.  
Hier wird klar, wie aufwendig und  
gewagt ein Wegbau durch diese  
gefährliche, abschüssige Felswand war.  
Abb. 6 (Heg, 29. 8. 1990)

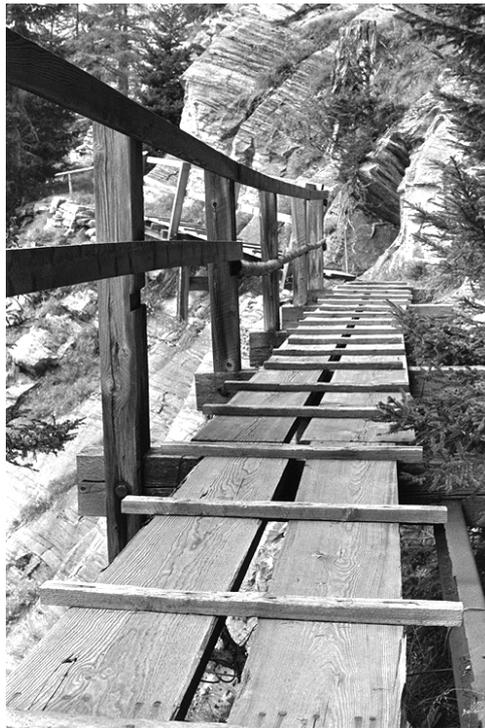
Ausser bei der eben verlaufenden  
Brücke «1» (vgl. Abb. 5) sind alle  
Brücken leicht ansteigend, weshalb für  
den besseren Halt auf den  
Längsbrettern noch Querlättchen  
angebracht wurden.  
Abb. 7 (Heg, 29. 8. 1990)

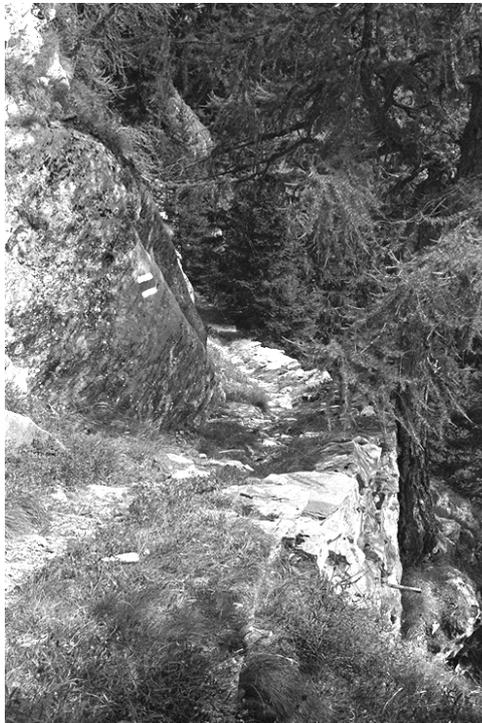
Eindruckliche Hangwegpassage, die nach der Kurve nach «f»  
scharf ansteigt. Die talseitigen Stützmauern sind aus Bruchsteinen  
unterschiedlichster Grösse gebildet und bis über 3 m hoch.

*Der talseitig gemauerte Hangweg  
scheint hier am abschüssigen Fels  
förmlich zu kleben.  
Abb. 8 (Heg, 29. 8. 1990)*

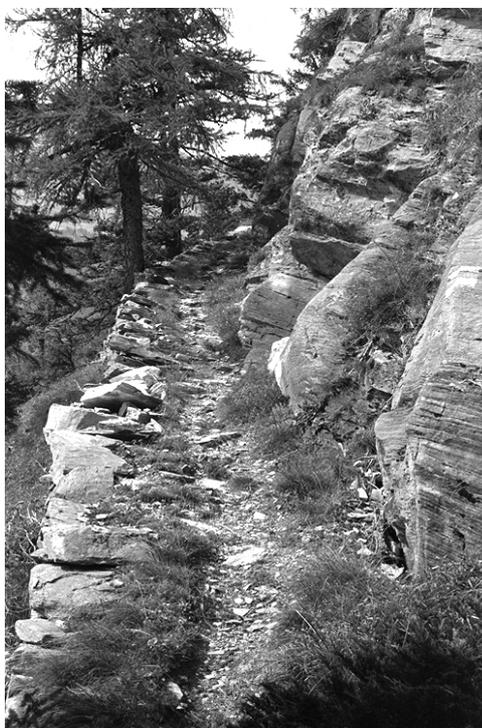
*Die teilweise weit in die Wegoberfläche  
ragenden Kronenplatten der talseitigen  
Stützmauer haben sich z. T. gelöst und  
drohen mit der Zeit von der Mauerkrone  
zu stürzen. Dies wäre der Anfang vom  
Ende dieses gemauerten Hangweges.  
Abb. 9 (Heg, 29. 8. 1990)*

Die Strecke wird als Wanderweg zwar unterhalten, jedoch nur auf die für diesen Zweck nötige Breite von 0.3 m. Auf den Weg gestürzte Felsblöcke werden beispielsweise nicht weggeräumt, sondern umgangen. Insbesondere das Trockenmauerwerk bedarf jedoch eines fachgerechten Unterhaltes, soll der substanz- und abwechslungsreiche Weg vor einem weiteren, schleichenden Zerfall bewahrt werden.

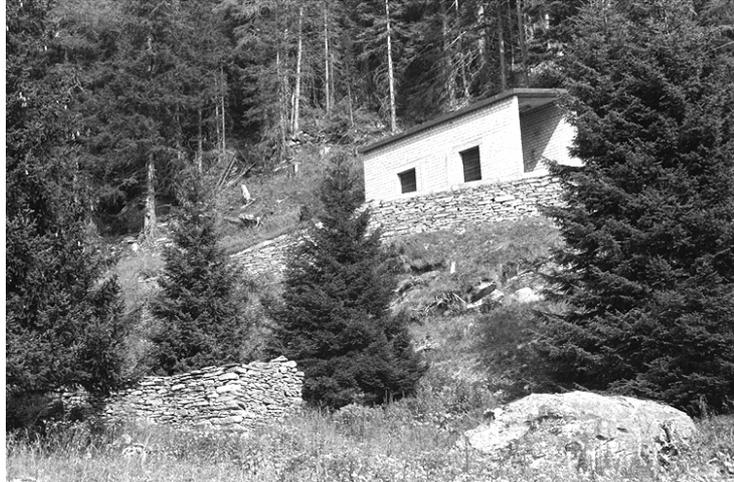
Kroki: 7  
Bergstation der Luftseilbahn sowie Ruinen zweier Gebäude.

*Die Terrasse der Bergstation wurde in traditioneller Manier aus plattigen Bruchsteinen sehr sorgfältig trocken gemauert. Die im Vordergrund sichtbare Gebäuderuine könnte mit den ehemaligen Erzgruben in Zusammenhang stehen.  
Abb. 10 (Heg, 29. 8. 1990)*

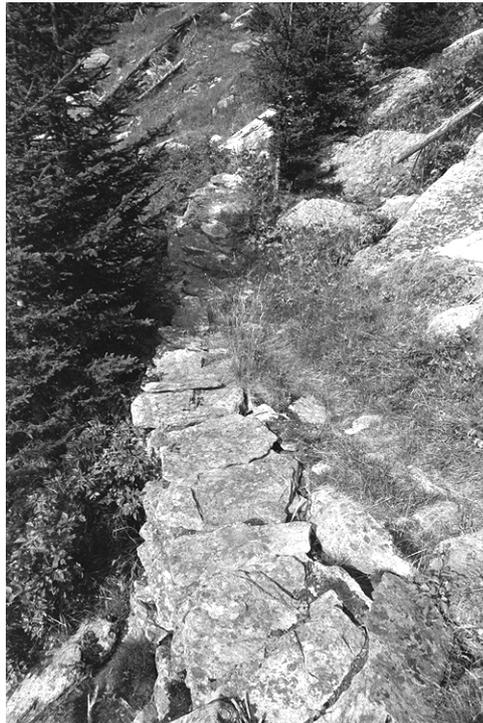
Lawinenzug. Der Weg ist mehr oder weniger zerstört; vereinzelte Mauerreste im Schatten von Felsblöcken erinnern noch an die alte Weganlage.

*Vor und nach dem Lawinenzug (Kroki: 8) zeigen talseitige Stützmauern den Verlauf des beinahe eingewachsenen Weges klar an.  
Abb. 11 (Heg, 29. 8. 1990)*
