Strecke SZ 404 *Schwyz - Oberiberg; Ibergeregg*
Linienführung 1 *Saumweg*
Abschnitt 2 *Ibergeregg - Änglisfang; Alter Schwyzerweg*
Landeskarte *1152*

GELÄNDE *Aufnahme 27. Dezember 1987 / CD*

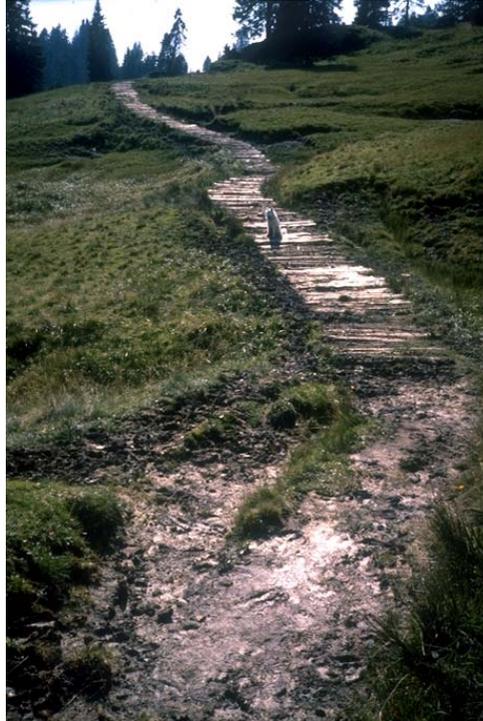
*Wo die Prügel verschwunden und nicht ergänzt worden sind, wird der Weg schnell durch Viehtrieb morastig.
Abb. 1 (CD, 27. 12. 1989)*

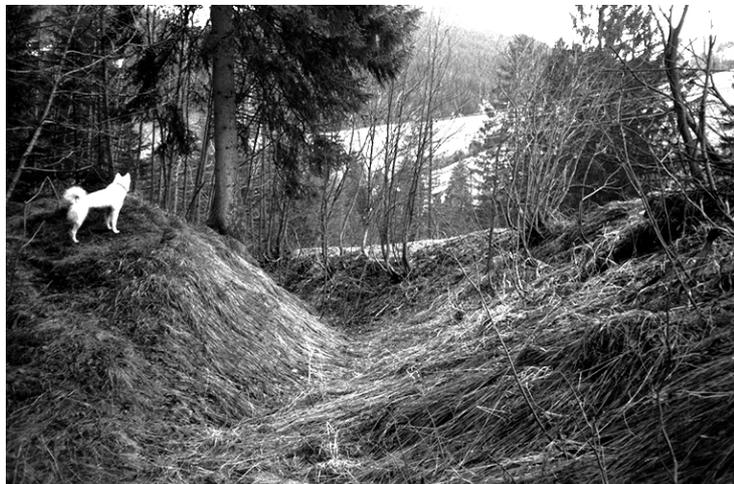
Bei Änglisfang wurde der Alte Schwyzerweg als Bewirtschaftungsweg ausgebaut und bekiest. Dann führt ein Hohlweg abseits des heutigen Bewirtschaftungsweges dem Waldrand entlang. Dieses Wegstück zeigt die Verhältnisse des alten Weges; es weist talseitig einen mit Hecken besetztem Lesesteinwall (Höhe 2 m) auf, hat eine Wegbreite von rund 1.5 m bis 2 m und möglicherweise eine überwachsenen, grobe Pflasterung.

*Der Alte Schwyzerweg als Hohlweg bei
Änglisfang.
Abb. 2 (CD, 1. 9. 1989)*
