*Percorso TI 1084  
Carte Nazionali*      *Intragna - Loco  
1312*

**TERRENO**      *Rilevamento 15 Oktober 2001 / CLM*

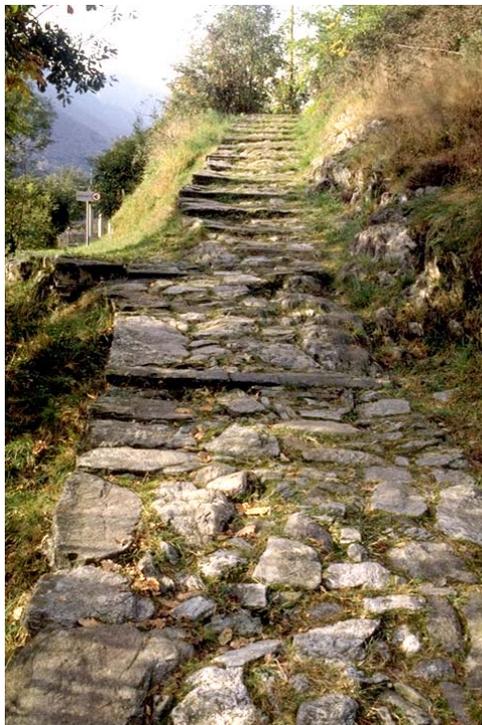
*Fig. 1 (CLM, 15. 10. 2001)*

*Poco oltre il nucleo di Intragna: questo  
passaggio selciato e scalinato mostra  
con evidenza la sua solidità.*

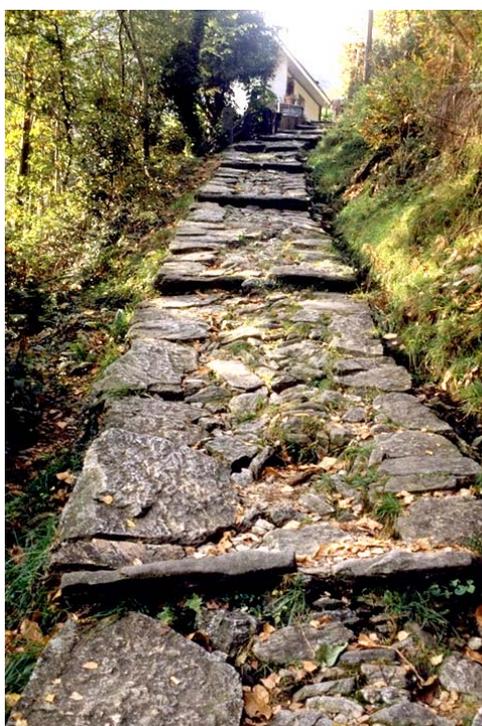
*Fig. 2 (CLM, 15. 10. 2001)*

*Il robusto aspetto della massicciata della  
mulattiera tra Intragna e Pila.*

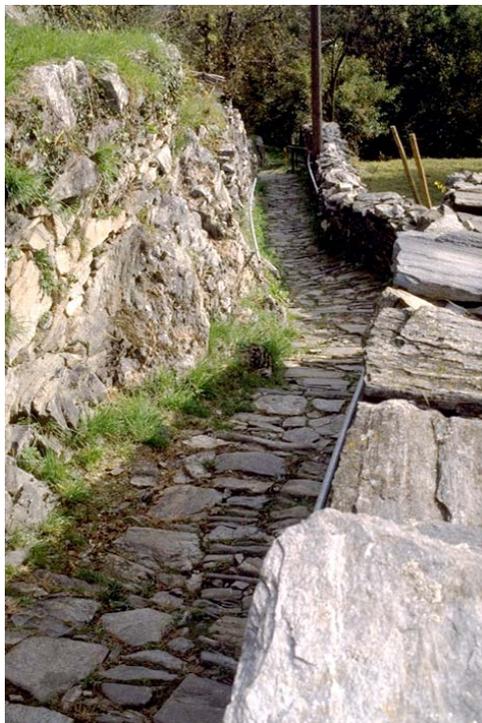
*Fig. 3 (CLM, 15. 10. 2001)*

Purtroppo, verso Pila, le belle strutture murarie sono state imbruttite con la posa di corrimano in ferro fissato con cemento, e da qualche

parapetto in ferro, peraltro inutile, ancorato alla corona dei muri di sostegno a valle (fig. 4).

*La mulattiera all'ingresso in Pila.  
Purtroppo le belle strutture murarie sono  
imbruttite da un'inutile passamano in  
ferro.*

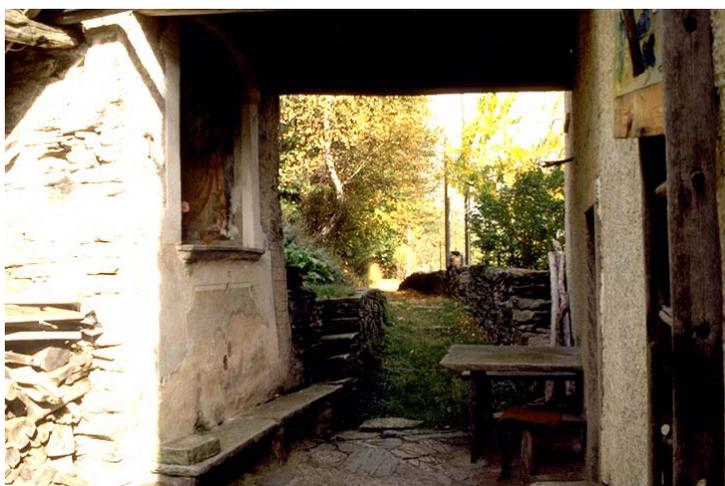
*Fig. 4 (CLM, 15. 10. 2001)*

Tra i supporti del traffico, in questo breve tratto, vi sono complessivamente quattro cappelle e un'edicola. L'ultima cappella è porticata e la copertura forma un passaggio sotto il quale si transita, fronteggiato dall'edicola (fig. 5).

*Passaggio a Pila, sotto il portico della  
cappella.*

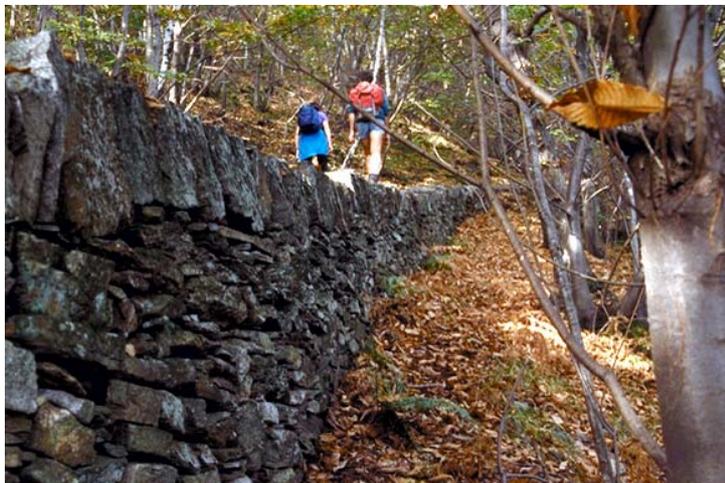
*Fig. 5 (CLM, 15. 10. 2001)*

*Un dettaglio delle opere murarie di sostegno della mulattiera nei pressi di Pila.*

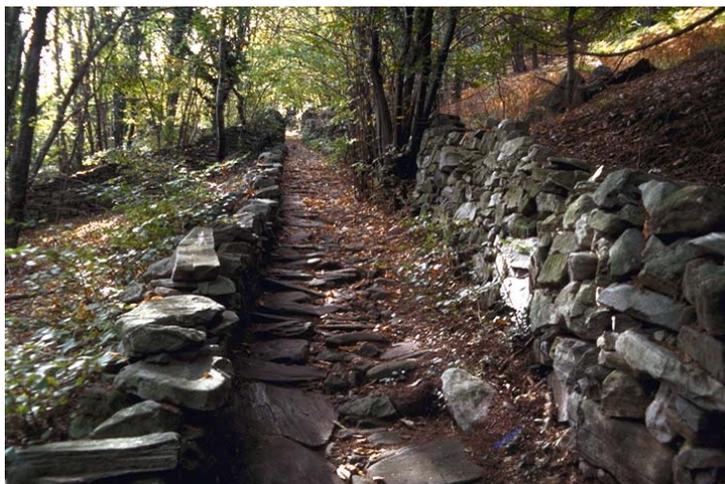
*Fig. 6 (CLM, 15. 10. 2001)*

*La mulattiera a Vosa di dentro, delimitata da un muro di cinta e da uno di controriva.*
