Strecke BE 13
Linienführung 2
Abschnitt 1
Landeskarte

Brienz - Brünigpass
Fahrstrasse 1861
Bruch - Wacht
1209

GELÄNDE *Aufnahme 12. November 1991 / hrm*

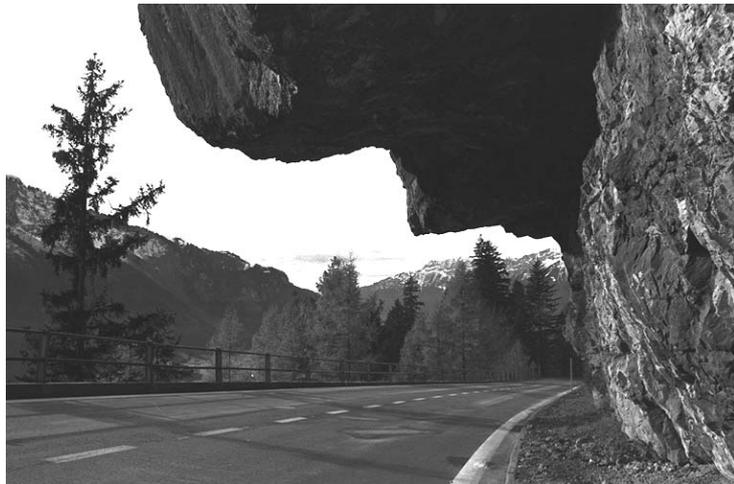
*Die bautechnisch schwierigste Passage
bei Bruch.
Abb. 1 (hrm, 12. 11. 1991)*

Einige talseitige Trockenmauern sind 2-4m hoch: so die gebauten Kurven bei Tschingelflue und südlich P.918 (sog. Gnoll) sowie die ausgesetzte Stelle im Fels (Foto) bei Bruch, die heute modern verbreitert ist.

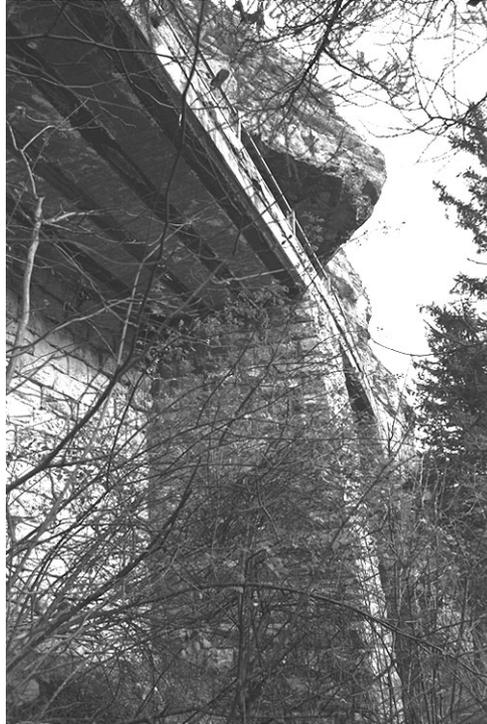
*Dieselbe Stelle von unten. Links die alte
Stützmauer, gegen rechts die Pfeiler der
Verbreiterung, auf denen mehrere
Eisenbalken aufliegen.
Abb. 2 (hrm, 12. 11. 1991)*

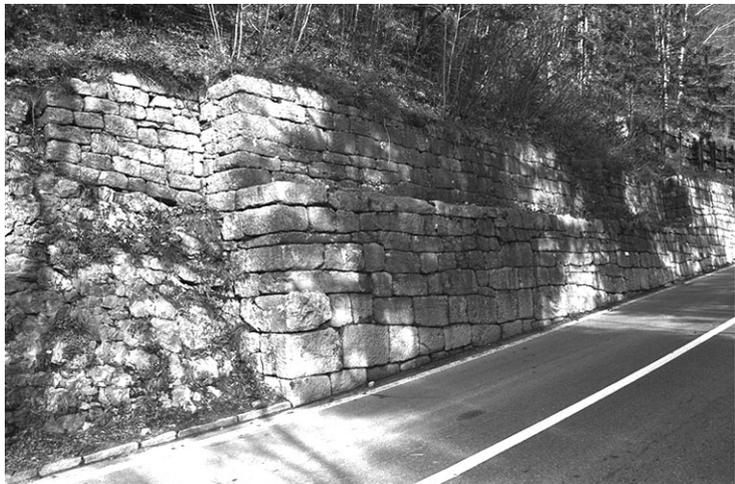
*Versetzte Mauerteile wirken bedeutend
leichter als eine grosse Mauerflucht.
Oberhalb Bruch.
Abb. 3 (hrm, 12. 11. 1991)*

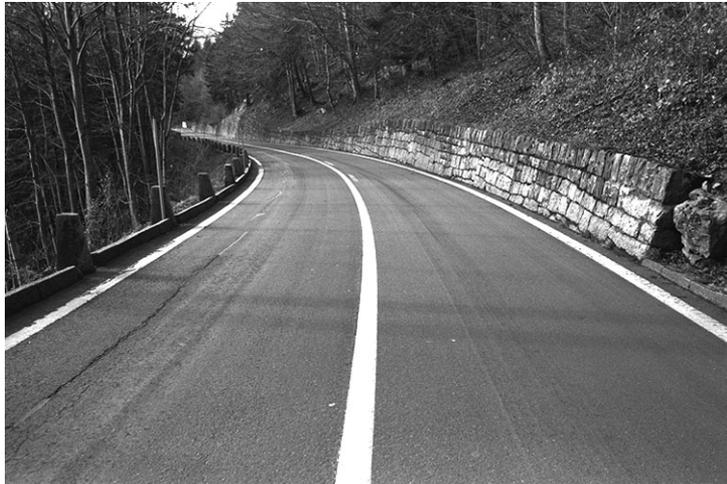
*Die Strasse heute aus der Sicht des
Autofahrers. Links die talseitige
Verbreiterung von 1938. Oberhalb des
Stundensteins.
Abb. 4 (hrm, 12. 11. 1991)*

Im Schnittpunkt Ämtergrenze / Strasse steht ein Grenzstein mit der Jahrzahl 1938. In diese Zeit dürfte der Hauptausbau der Strasse fallen. Vor allem wurde talseitig verbreitert. In die neuen Stützmauern wurden an vielen Stellen Randsteine integriert, die möglicherweise zum 1862er Bau gehören.

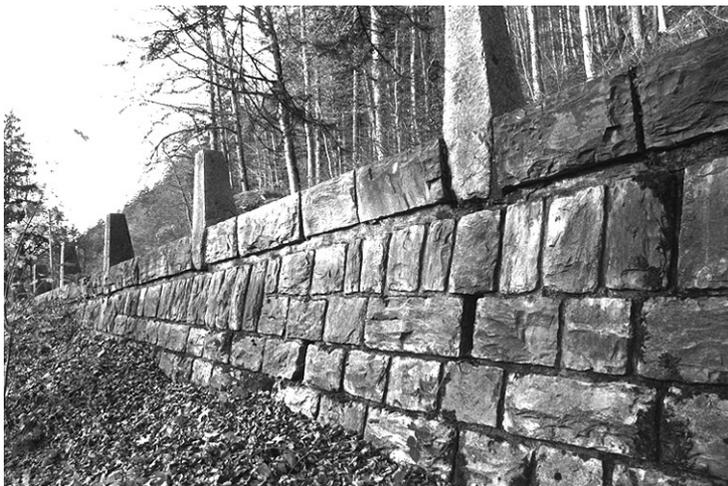
*Detail der Verbreiterung von 1938.
Strassenteile in dieser Bauart sind heute
auch andernorts noch häufig zu sehen
und gut erhalten.
Abb. 5 (hrm, 29. 10. 1991)*
