*Strecke BE 17*  
*Linienführung 5*  
*Abschnitt 7*  
*Landeskarte*

*Meiringen - Obergesteln; Grimselpass*  
*Fahrstrasse 19. Jahrhundert*  
*Stäibenden - Grimsel Hospiz*  
*1230*

**GELÄNDE** *Aufnahme 3. Juli 1990 / hrm*

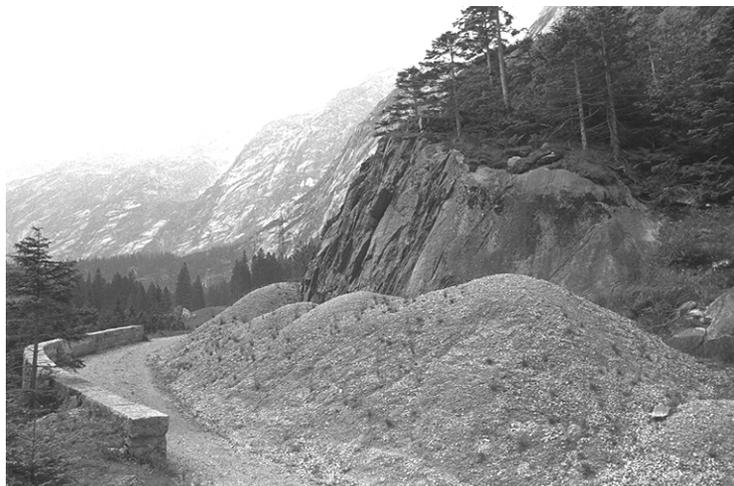
*Im Abschnitt a) der Kunststrasse lagert  
heute Kies....  
Abb. 1 (hrm, 3. 7. 1990)*

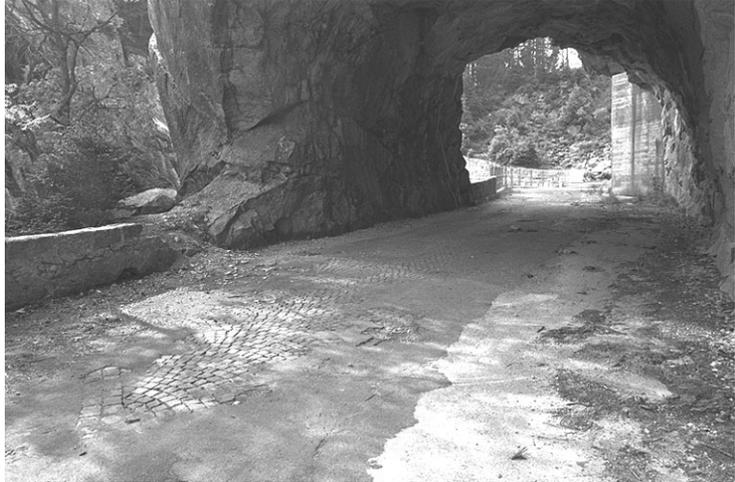
*Abb. 3 (hrm, 3. 7. 1990)*

*Überhangpflästerung an der Marzoliflue in Abschnitt d). Stützmauern mit Melonensteinen: Sie dienten wohl dem Gerüstbau. Am Strassenrand sind Geländerhalter aus Eisen angebracht.*

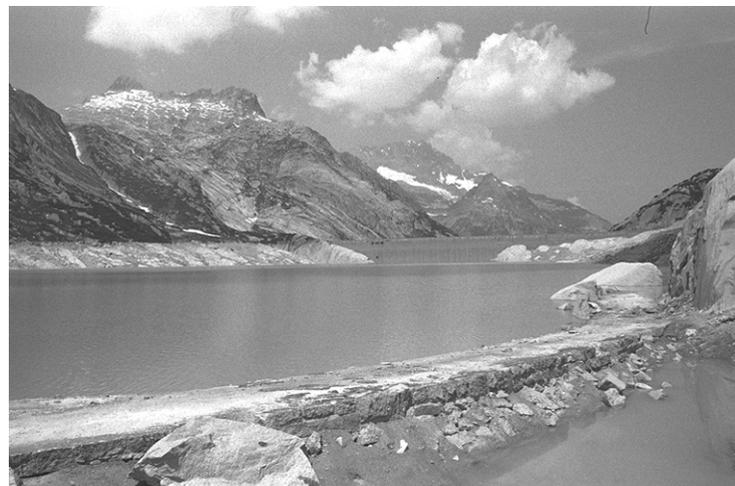
*Abb. 5 (hrm, 3. 7. 1990)*

*Auch der Abschnitt i) führt heute ins  
Wasser (Grimselsee) und ist nurmehr im  
Frühsommer teilweise begehbar: Brücke  
und Randsteine in der Nähe des alten  
Spittels.*
