*Strecke BE 19
Linienführung 3
Abschnitt 1
Landeskarte*

*(Thun -) Kandersteg - Gampel; Lötschepass
Fahrstrasse 1912
Chluse
1247*

GELÄNDE

Aufnahme 8. Juli 1994 / hrm

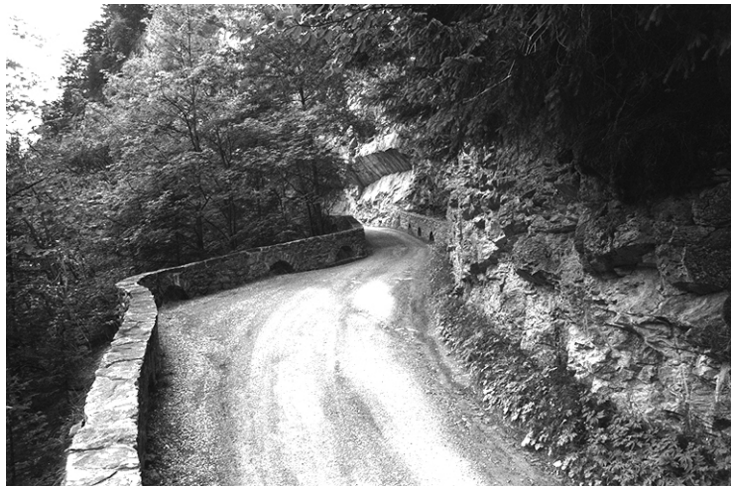
Die Brücke unterhalb der Tunnels ist unauffällig, da sie nicht Wasser, sondern nur eine grosse Felsspalte überquert. Vor der Brückeneinfahrt hat die Strasse die Breite einer Ausweichstelle. Die Bogen in den Brüstungsmauern dienen teilweise dem Wasserabschlag.
Abb. 1 (hrm, 8. 7. 1994)

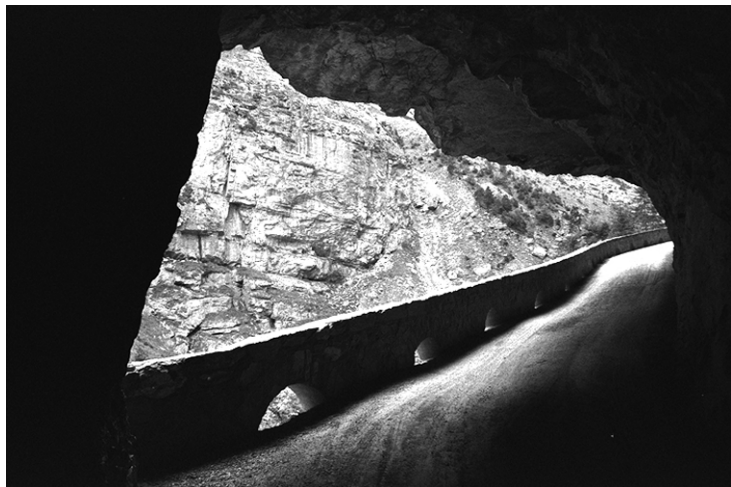
Mit Tunnels und Galerien wurde unter beträchtlichem Pulvereinsatz der senkrechte Fels bezwungen.
Abb. 2 (hrm, 8. 7. 1994)

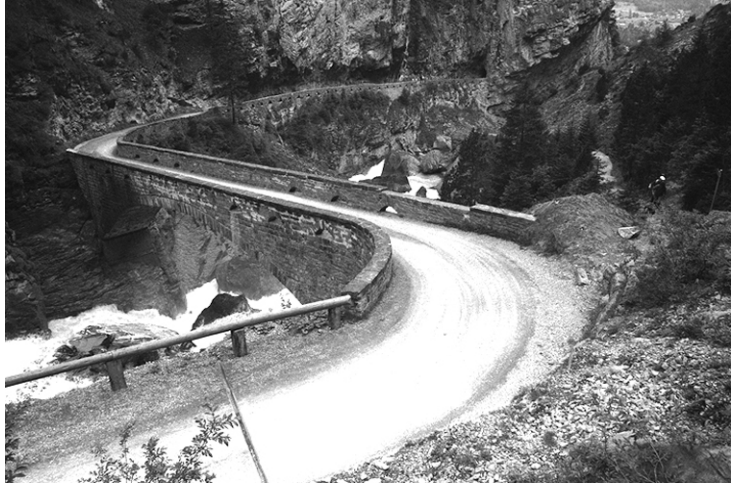
Abb. 3 (hrm, 8. 7. 1994)

Das Wegerlebnis auf der Fahrstrasse ist zweifellos bedeutend grösser als auf dem substantiell unspektakulären Saumwegtrasse des Wanderweges, der in der rechten Bildmitte einmündet. Der Fahrzeugverkehr ist heute jedoch so beträchtlich, dass ein Nebeneinander mit dem Fussgänger auf dem schmalen Chlusabschnitt nicht in Frage kommen kann.
