*Strecke BE 26*      *Bern - Freiburg*  
*Linienführung 6*      *Kunststrasse von 1852*  
*Abschnitt 7*      *Thörishausbrücke; "Steinigi Brügg"*  
*Landeskarte*      *1186*

**GELÄNDE**      *Aufnahme 15. März 2002 / GS*

IVS Dokumentation  
Kanton Bern

**BE 26.6.7**

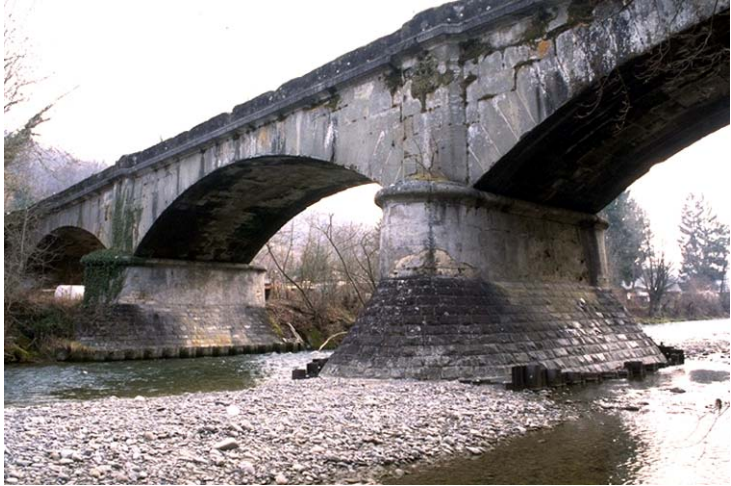
*Die beiden massiven Pfeiler bestehen aus einem Gemäuer aus Kalkquadern im Unterbau und einem Oberbau aus verputztem Tuff. Abb. 2 (GS, 15. 3. 2002)*

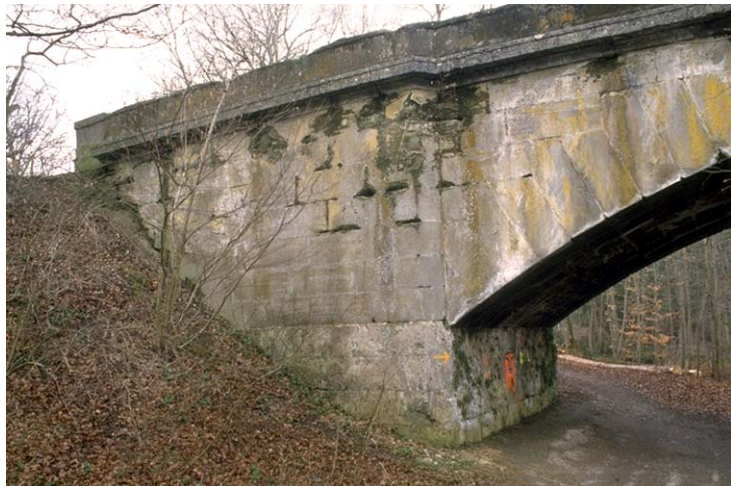
*An der Basis des südlichen Widerlagers sind vier Reihen aus Tuffquadern erkennbar. Abb. 3 (GS, 15. 3. 2002)*

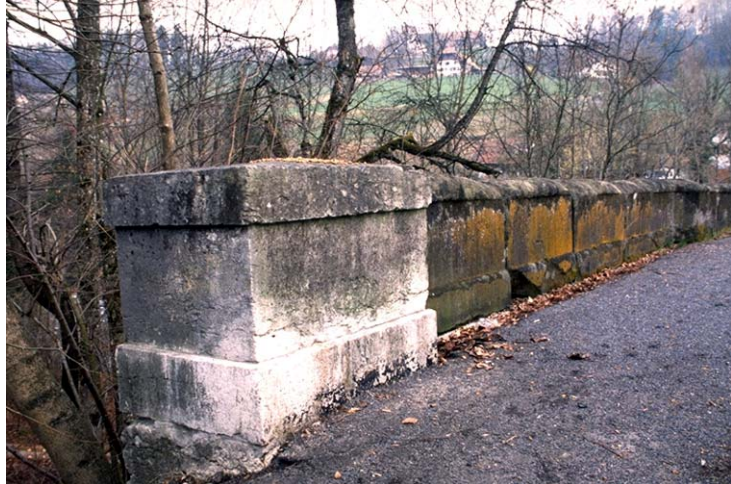
Die Fahrbahn ist 6 m breit und asphaltiert. Sie wird beidseitig von profilierten Brüstungen begrenzt, die 1 m hoch über die Fahrbahn ragen und 45 cm breit sind. Die Brüstungen bestehen aus massiven Sandsteinquadern, die ihrerseits auf Gesimsplatten aus Kalkgestein ruhen. Die Brüstungsmauern werden an beiden Enden der Brücke durch profilierte Kalkquader abgeschlossen (Abb. 4). Die Entwässerung der Fahrbahn erfolgt über Abflurrinnen (Abb. 5), die entlang der Brüstungen in die Gesimsplatten eingehauen wurden, und über runde Öffnungen in den Brüstungsmauern.

*Die Brüstungsmauern werden beidseitig durch kontrastreiche Kalkquader abgeschlossen.*  
*Abb. 4 (GS, 15. 3. 2002)*

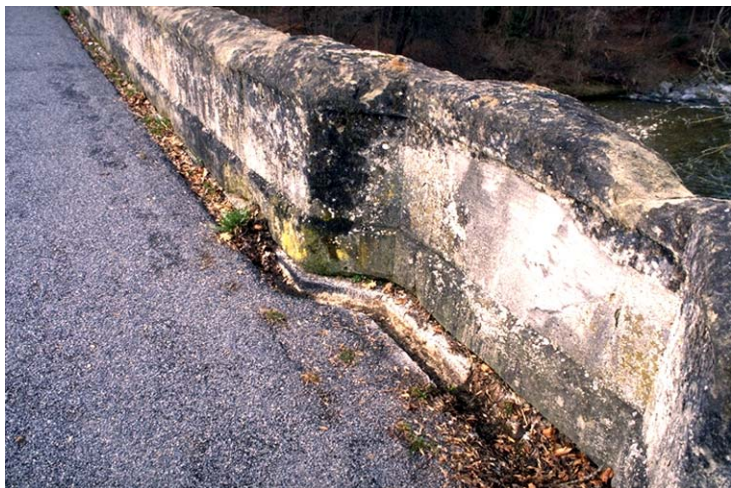
*Die Entwässerung erfolgt über Abzugsrinnen, die entlang der Brüstungsmauern in die darunterliegenden Kalkplatten eingehauen sind. Deutlich erkennbar sind die Verwitterungsspuren an den Brüstungsmauern.*  
*Abb. 5 (GS, 15. 3. 2002)*

Die Brücke zeugt von solider Steinhauerarbeit und präziser Bauausführung und ist ein Prestigebau der damaligen Ingenieurskunst, aber auch ein Zeichen gelungener Zusammenarbeit der Kantone Bern und Freiburg. Allerdings ist der Zahn der Zeit nicht spurlos an ihr vorbeigegangen. Insbesondere die ungeschützten Sandsteinelemente zeigen deutliche Spuren der Verwitterung.

Eine Reinigung der Brücke vom Baumbewuchs ist dringend nötig.
