Strecke BE 856 (Spiez -) Spiezwiler - Wimmis (-Simmental)  
Landeskarte 1207, 1227

**GESCHICHTE** Stand April 2006 / sbo

**GELÄNDE** *Aufnahme 15. April 2006 / hrm, GS*

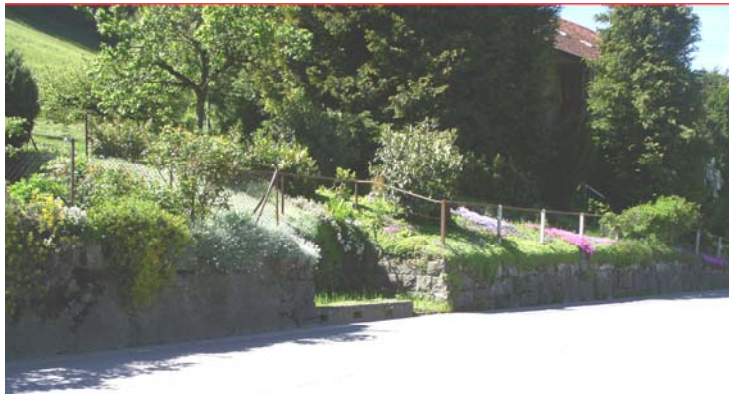
*Der in der Stützmauer eingebaute Streugutkasten hat seine Funktion seit längerer Zeit verloren.  
Abb. 1 (GS, 25. 5. 2005)*

Der Ausbaustandard der Strecke entspricht jenem einer modernen 1. Klass-Strasse. Lediglich der südliche Wegast und das Schlussstück des nördlichen im Siedlungsbereich sind in einer älteren Ausprägung erhalten (s. BE 856.0.1). Traditionelle Bausubstanz an der modernen Strasse findet sich am Dorfeingang in Form von 1–1.5 m hohen Stützmauern. In einer Mauerpartie ist ein Streugutkasten integriert (Abb. 1). Die auf Wimmis zuführende Gerade wurde in vorbildlicher Art mit einer neuen Allee aus Linden, Ahorn- und Nussbäumen bepflanzt. Eine Allee ist bereits im TA (355 Spiez 1882) vermerkt.

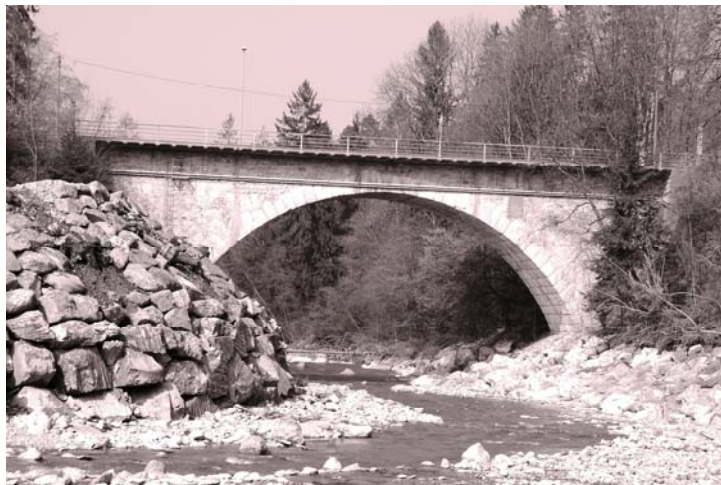
*Brückenansicht von der  
Oberwasserseite.  
Abb. 2 (GS, 18. 3. 2006)*

Erwähnenswert ist auch der Übergang über die Kander. Es handelt sich um eine Steinbogenbrücke von rund 38 m Länge (zwischen den Widerlagern) und 6 m Originalbreite (Abb. 2–4). Das Mauerwerk der Brücke besteht bis unterhalb des Bogenscheitels aus verputzten Bruchsteinen, darüber folgen bossierte Quader, die mit Zement verfugt sind. In jüngerer Zeit wurde die Fahrbahn auf jeder Seite mit herausragenden Betonelementen verbreitert, die als Gehsteige für Fussgänger dienen und von modernen Rohrgeländern begrenzt werden.

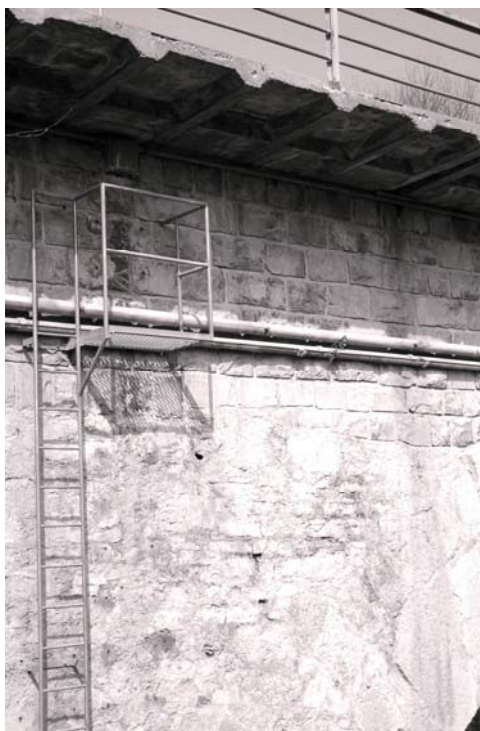
*Das mit verputzten Bruchsteinen  
aufgezogene Mauerwerk im unteren Teil  
wird von verfugten Bossenquadern  
überlagert. Deutlich erkennbar sind auch  
die herausragenden Betonelemente,  
die als Gehsteige dienen.  
Abb. 3 (GS, 18. 3. 2006)*

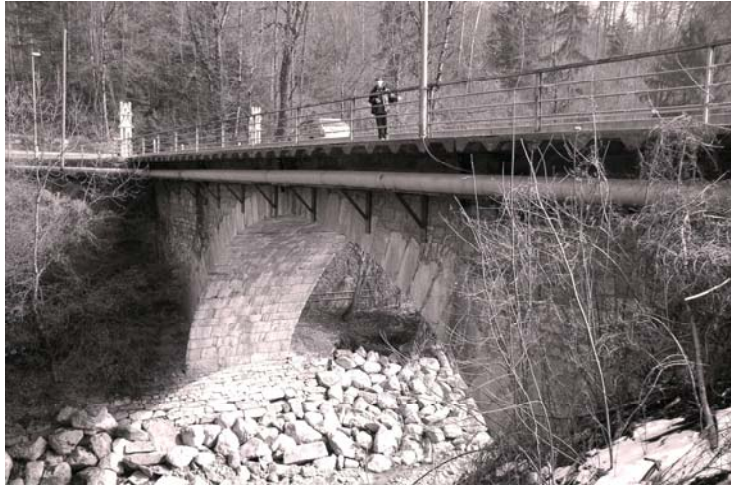
*Brückenansicht von der  
Unterwasserseite. Leider wird das  
Bauwerk durch eine unschöne  
Rohrleitung beeinträchtigt.  
Abb. 4 (GS, 18. 3. 2006)*
