Strecke BE 1356
Abschnitt 1
Landeskarte

Trubschachen - Ob. Steinboden
Steinbach; Steinbachbrücke von 1891
1168

GESCHICHTE

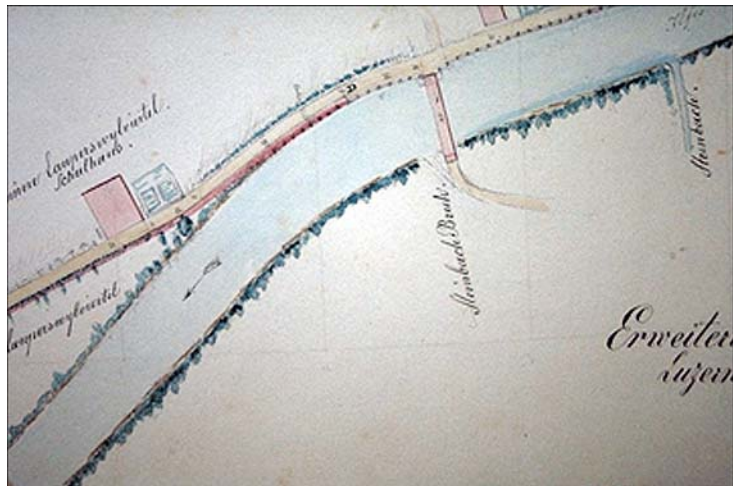
Ausschnitt aus dem Plan von HERRMANN 1844. Die vorgängige Steinbachbrücke war ebenfalls als gedeckte Holzbrücke ausgestaltet.
Abb. 1

Die Steinbachbrücke wurde im Jahre 1891 als gedeckte Holzbrücke zur Erschliessung der Tal- und Berghöfe auf der linken Talseite errichtet. Sie wurde von einheimischen Bauleuten als Hängewerkbau erbaut. Sie ersetzte dabei eine ältere, schon bestehende gedeckte Holzbrücke, wie der Plan von HERRMANN (1844) und der Plan zum Eisenbahnbau (LANGNAU-LUZERN-BAHN 1873) belegen (Abb. 1 und 2).

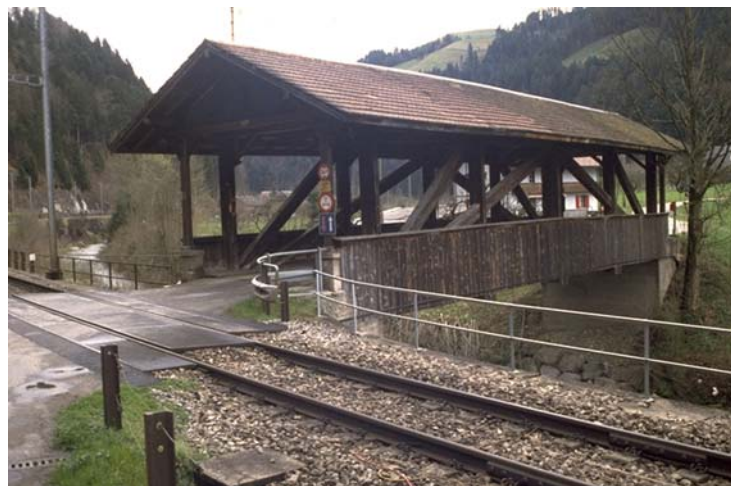
Ansicht der Hängewerk -
Steinbachbrücke aus dem Jahr 1891.
Abb. 3 (mf, 1. 5. 2001)

Die Konstruktion der Steinbachbrücke besteht aus überlagerten, einfachen und doppelten Hängewerken, doppelten Pfosten mit Rundeisen verstärkt, Quergebinde mit Bügen, oberem und unterem Verbund sowie verschalteten Brüstungen. Sie ist 24.4 m lang, die Spannweite beträgt ca. 21 m, die Innenbreite erreicht 4.87 m, die Aussenbreite 6.1 m. Die Höhe beträgt 4 m, das Satteldach ist mit Ziegeln gedeckt. Später ausgeführte Verstärkungen verbesserten die Tragfähigkeit, so dass die Brücke mit Fahrzeugen bis 5 Tonnen Gewicht befahren werden darf (STADELMANN 1990: 176).

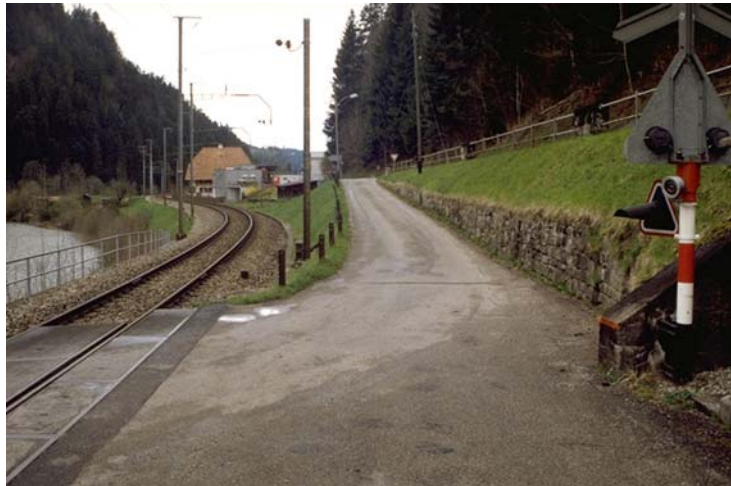
Abb. 4 (mf, 1. 5. 2001)

Die Anpassung der Brückenzufahrten und der Stützmaueraufbau gehen auf die 1870er - Jahre zurück, als die Eisenbahn auf die alte Strassenlinie zu liegen kam und letztere höher am Hang oben angelegt wurde. So entstand eine bis heute andauernde Kreuzungssituation von Bahn und Strasse. Speziell daran ist, dass diese unmittelbar in eine Brückensituation mündet.
