Strecke BE 2567
Abschnitt 1
Landeskarte

Heimiswil - Heimismatt
Brüel - Wangelen; "Brüelhohle"
1147

Aufnahme 18. August 2004 / GS

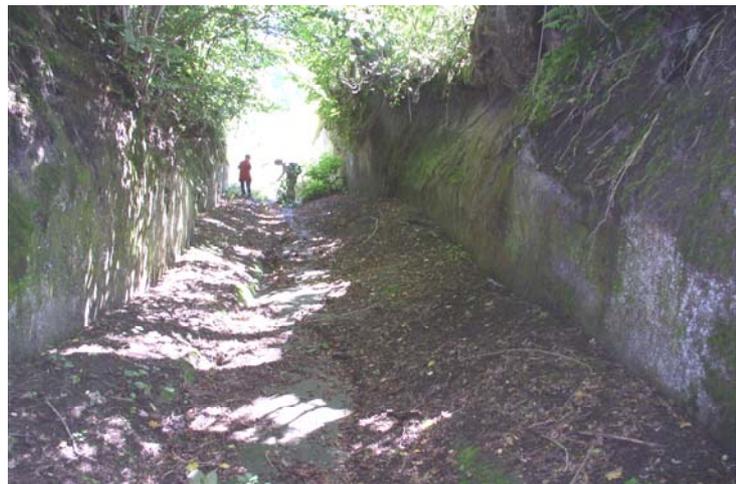
Dieser Abschnitt ist zu einem grossen Teil als Kastenhohlweg ausgeprägt. Die markanteste Stelle ist die «Brüelhohle» gleich zu Beginn des Abschnittes (Abb. 1–4). Sie ist rund 60 m lang, 2.7 m breit und rund 2 m tief in den Sandstein eingehauen. Die Wände sind senkrecht abgeschrotet. Die Wegoberfläche besteht ebenfalls aus anstehenden Sandstein und weist stellenweise noch Fahrspuren auf; die Spurweite beträgt 123–124 cm. In den Seitenwänden können Überreste von älteren Wegniveaus, Balkenlöcher und eingravierte Kreuze beobachtet werden. Am südlichen Ende gehen die Seitenwände trichterförmig auseinander. Die Funktion der «Brüelhohle» steht vermutlich in einem engen Zusammenhang mit dem Steinbruch an ihrem nördlichen Ende. Sie ist ein seltenes Beispiel mit einer derart klaren Wegform.

Die «Brüehlhohl» im südlichen Teil. Die
Fahrspuren sind von Erde und Laub
überdeckt.
Abb. 2 (GS, 18. 8. 2004)

Die «Brüelohle» wird zunehmend von der Vegetation eingenommen und von Lockermaterial zugedeckt. Es ist darauf zu achten, dass ein regelmässiger Unterhalt gemacht wird, um dieses seltene Wegzeugnis zu erhalten.

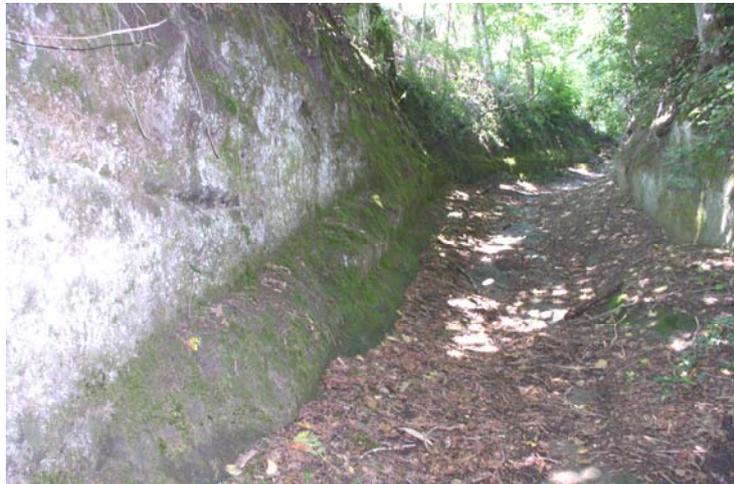
*Die «Brüehlhohl» im nördlichen Teil:
deutlich sind in der linken Seitenwand
die Niveaus von mindestens zwei älteren
Weganlagen sichtbar.
Abb. 3 (GS, 18. 8. 2004)*

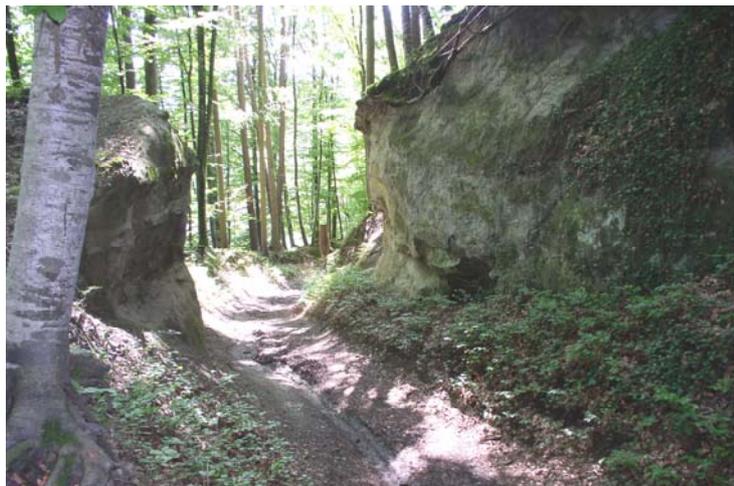
*Markanter Felseinschnitt bei Gütsch.
Dort, wo das Wasser ungenügend
abgeleitet wird, lässt die Erosion den
nackten Sandstein in der Wegoberfläche
zu Tage treten.
Abb. 4 (GS, 18. 8. 2004)*

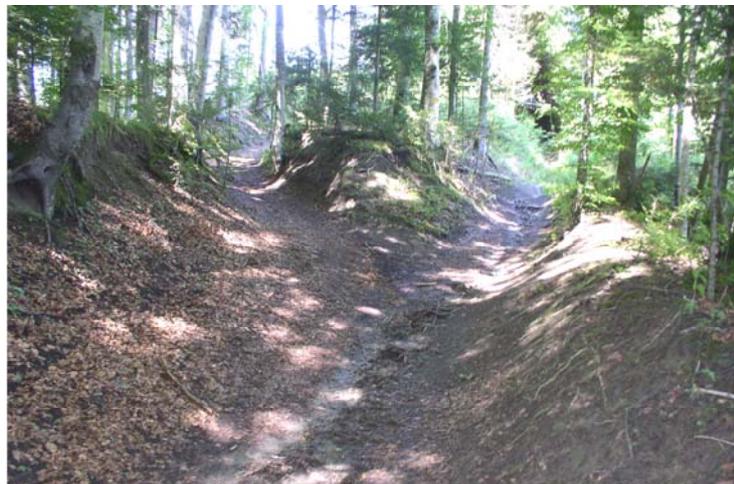
Auch in der Fortsetzung bestehen die Böschungen zu einem grossen Teil aus anstehendem Sandstein und erreichen Höhen von gegen 3 m (Abb. 5). Die Oberfläche ist in der Regel 2–2.5 m breit und verrät damit die ehemalige Fahrfunktion. Heute wird der Weg kaum noch befahren, sondern er dient hauptsächlich dem Fussverkehr (Wanderweg). Dort, wo das Wasser nicht abgeleitet werden kann, ist das Lockermaterial bis auf die Felsoberfläche ausgewaschen. In der Mitte der Waldpartie wird der Hauptweg von einer parallelen Wegspur begleitet. Die Niveaudifferenz von 2–3 m deutet darauf hin, dass der Parallelweg zu einem gegebenen Zeitpunkt aufgegeben wurde und die Hauptspur weiterbenutzt wurde. Am oberen Ende der Steilstufe verzweigt sich der Weg in zwei Äste, die eventuell als Ausweichstelle gedient haben (Abb. 6).

*Eventuell bewusst gebaute
Weggabelung für das Kreuzen der
Fahrzeuge.
Abb. 5 (GS, 18. 8. 2004)*
