*Itinéraire FR 28* (Bulle -) Montbovon - Montreux; Col de Jaman  
*Tracé 1* Sentier muletier  
*Segment 3* Pont du Pontet  
*Cartes Nationales* 1245

**HISTOIRE** *Etat September 1994 / LM*

**TERRAIN** *Relevé 26 November 1994 / JPD*

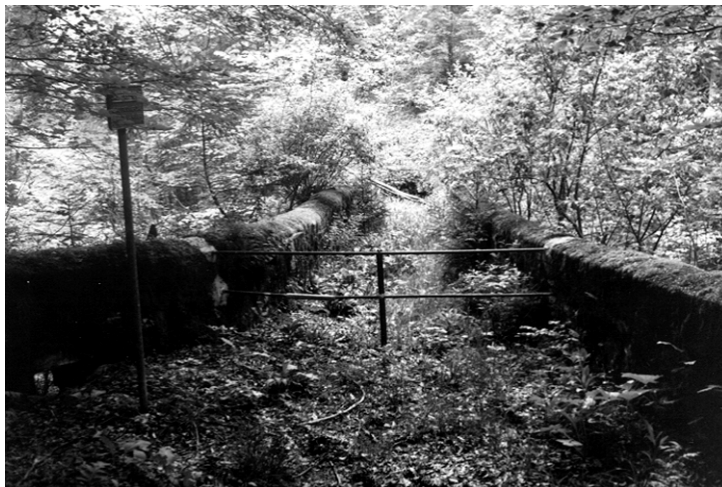
*En 1990: vue de l'état misérable du pont  
menaçant de s'effondrer, recolonisé par  
la végétation et interdit aux piétons,  
prise depuis la rive droite (depuis  
Montbovon)  
Fig. 2 (JPD, 22. 5. 1990)*

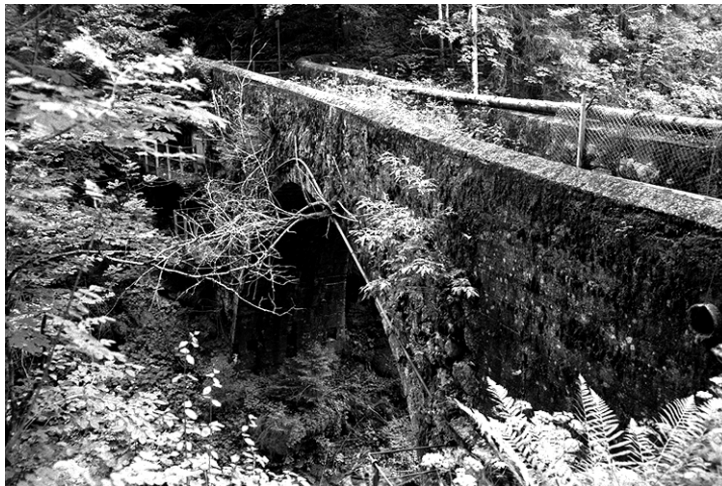
Ouvrage en pierres de maçonnerie irrégulière et à une arche plein cintre (fig. 3 et 5). L'arche ainsi que les parapets sont eux en pierres de taille. Orifices pour l'évacuation des eaux sur les côtés latéraux du pont et à la base de la travée, de chaque côté également, cavités ayant servi à sa construction.

*En 1993: toujours en piteux état, mais  
débarassé de sa végétation menaçante.  
Vue prise en gauche ...  
Fig. 3 (JPD, 20. 6. 1993)*

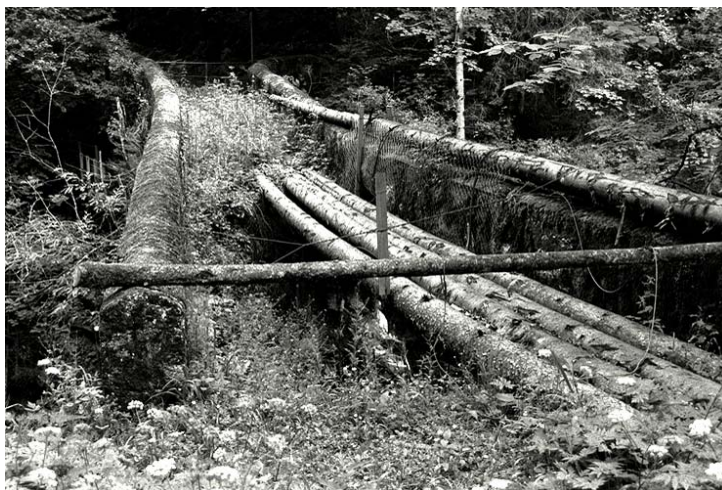
*... et vue prise du même côté mais dans  
l'axe du passage (depuis Allières).  
Fig. 4 (JPD, 20. 6. 1993)*

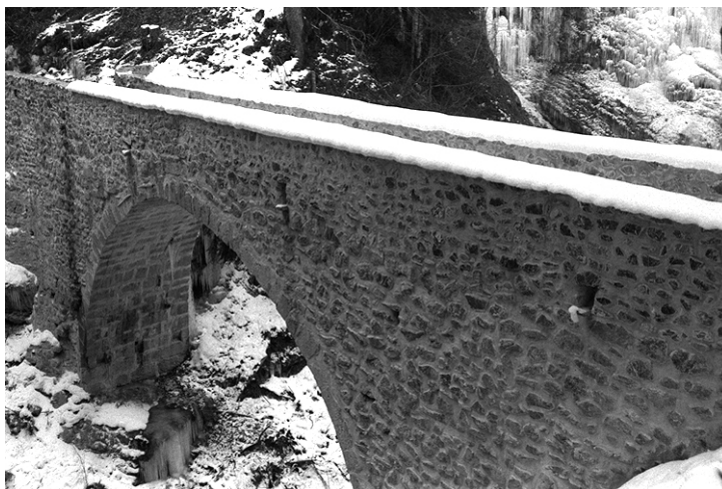
*Novembre 1993: vue du pont après  
restauration, prise depuis l'aval (rive  
gauche) le jour de l'inauguration  
Fig. 5 (JPD, 26. 11. 1993)*

Les travaux de consolidation et de réfection du pont eurent lieu durant l'été et l'automne 1993 (photos 5 et 6) et l'inauguration officielle du pont le vendredi 26 novembre 1993 (fig. 5, 6 et 7). Au cours des travaux de réfection, on eut l'agréable surprise de découvrir sous l'humus et les gravats environ 5 m<sup>2</sup> du pavé originel du revêtement du pont ainsi que de voir apparaître deux traces parallèles d'ornières de chars (fig. 7) que le vieux pavé avait conservées ici; elles avaient, d'axe à axe, une largeur exacte de 1.1 m.

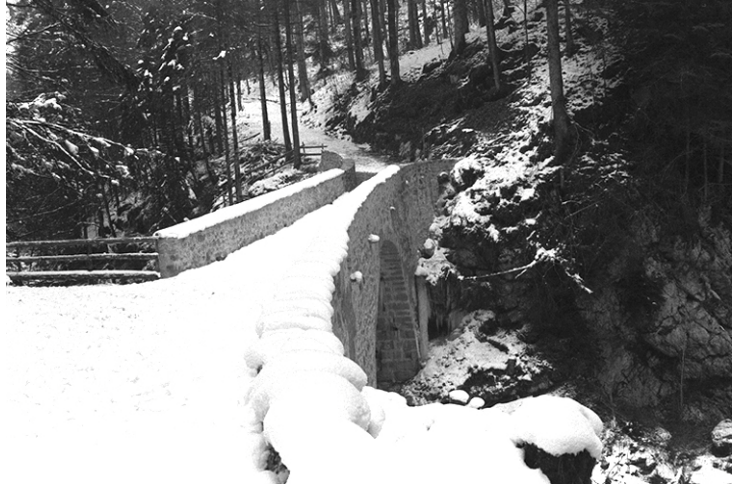
*Vue d'ensemble toujours depuis la rive gauche, mais en amont de l'Hongrin  
Fig. 6 (JPD, 26. 11. 1993)*

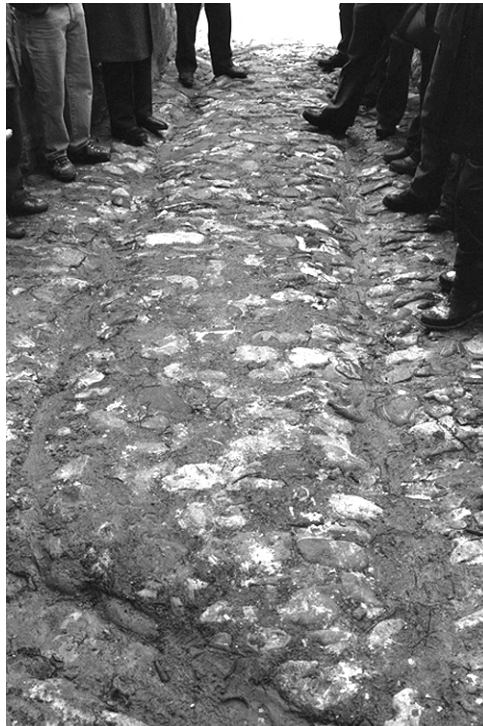
*Vue des traces d'ornières de char reconstituées et ... des pieds des invités officiels de l'inauguration du pont.  
Fig. 7 (JPD, 26. 11. 1994)*
