*Strecke GR 15*      *Thusis -/ Sils i.D. - Splügen*  
*Linienführung 10*      *Kunststrasse*  
*Landeskarte*      *1215, 1235, 1255*

**GESCHICHTE**      *Stand März 1993 / JS*

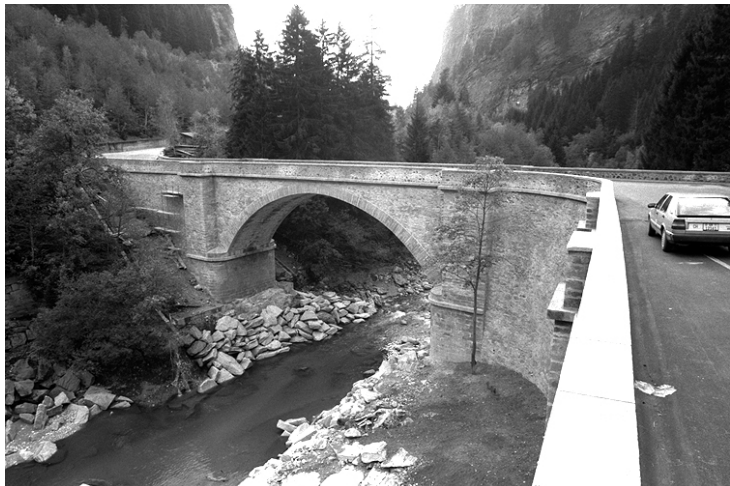
*Die vorbildlich restaurierte Raniabrücke  
ausgangs der Viamala.  
Abb. 2 (Heg, 26. 10. 1987)*

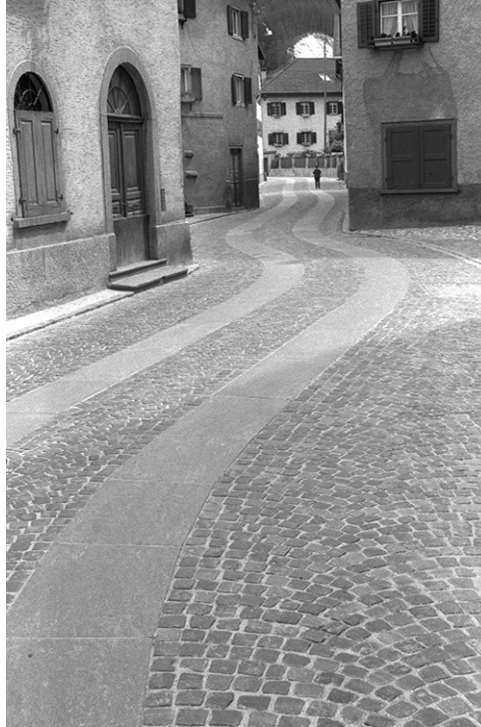
*Kopfsteinpflaster kombiniert mit  
Plattenpflaster prägen die Dorfdurchfahrt  
Andeer.  
Abb. 3 (Heg, 23. 6. 1987)*

In den Talböden war das Anlegen der Strasse relativ einfach, weshalb hier auch die entsprechenden Kunstbauten fehlen. Die gepflästerten Dorfdurchfahrten sind – ausser in Thusis – noch erhalten bzw. wurden durch neuere Pflästerungen abgelöst. Die geschotterte Strassenoberfläche ausserhalb der Siedlungen hingegen wurde – soweit die Linie der heutigen Kantonsstrasse entspricht – geteert.

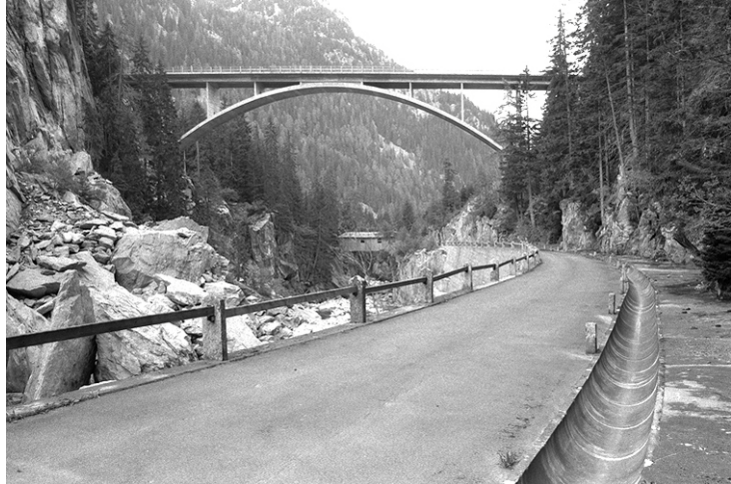
*Abb. 5 (Heg, 23. 6. 1987)*

*Randbegrenzende Elemente wurden bei der Zufahrt zur Staumauer nach dem Rheinwaldtor zwar erhalten, sie verloren durch die stark geometrische Form der Rigole jedoch etwas von ihrem Reiz. Im Hintergrund eine elegante Brücke der N13.*

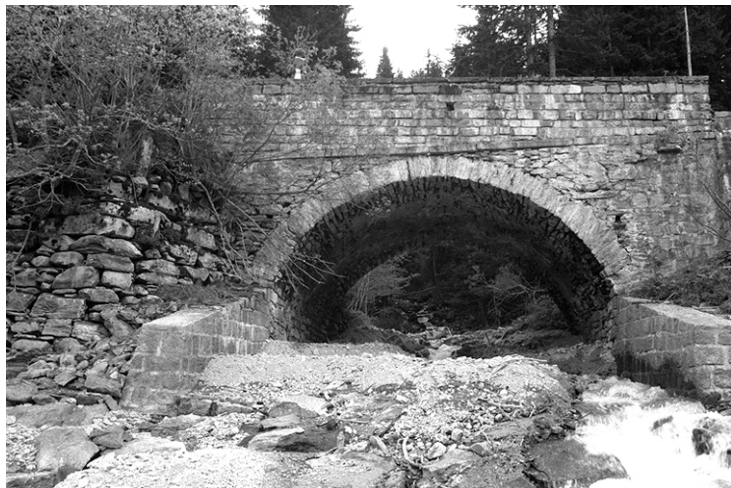
*Abb. 6 (Heg, 23. 6. 1987)*

*Vis-à-vis Sufers, auf der anderen Seite des Stausees, erinnert die Leimtobelbrücke an den ehemaligen Verlauf der Kunststrasse. Der vorkragende Sims zeigt deutlich, dass die Brücke einst – als Kunststrasse – eine ansteigende Brückenbahn hatte. Heute dient die Brücke als Forststrasse und die Brückenbahn verläuft nun flach.*

*Zu diesem Zweck wurden die Brüstungsmauern und Teile des aufgehenden Mauerwerks neu hochgezogen. Deutlich kontrastieren die «alten» Bruchstein- und die «neuen» Quadersteinmauern.*
