Strecke GR 15 *Thusis -/ Sils i.D. - Splügen*
Linienführung 10 *Kunststrasse*
Abschnitt 1 *Thusis - Verlorenes Loch - Viamala - Punt da Tgiern*
Landeskarte *1215, 1235*

GESCHICHTE *Stand März 1993 / JS*

GELÄNDE *Aufnahme 27. Juni 1987 / Heg, JS*

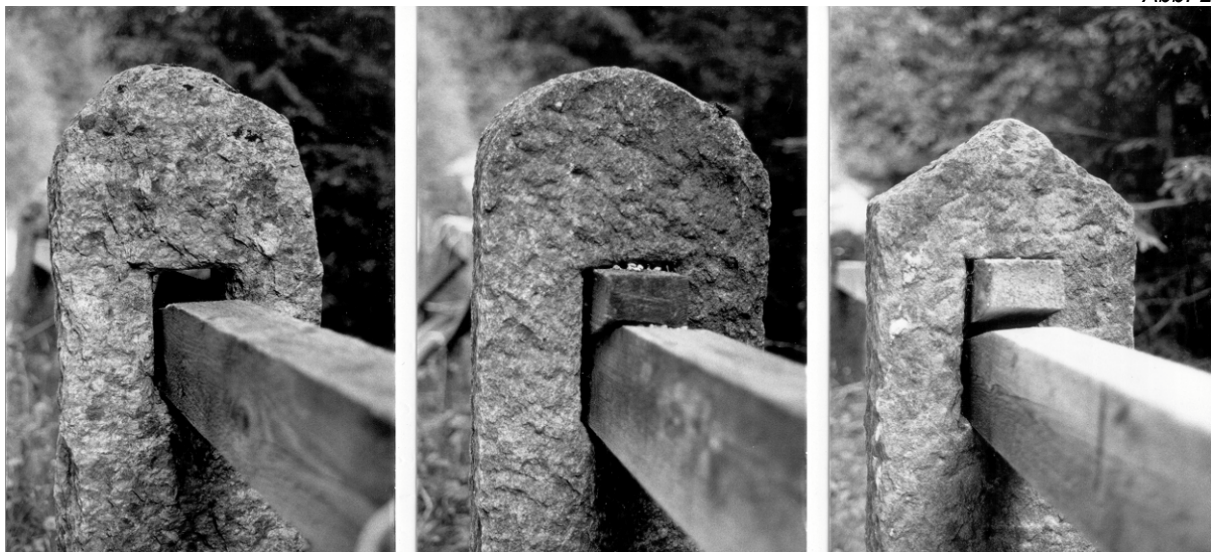
*Die «Köpfe» der Steinpfosten der Stein-/Holzgeländer variieren z.T. beträchtlich. Auch diese Details tragen zum Reichtum und zur Vielfalt der traditionellen Bausubstanz der Kunststrassen bei.
Abb. 2*

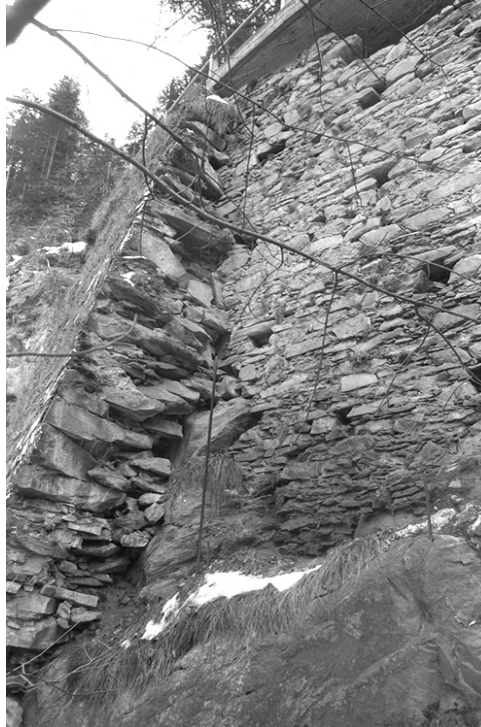
Oft ist die traditionelle Substanz erst auf den zweiten Blick sichtbar, wie dieser Sparbogen, der sich unterhalb der modernen Fahrbahnplatte verbirgt und eine Vorgängermauer aus Bruch- und Lesesteinen ersetzt (im Bild links). Mit diesem Sparbogen, in den drei Maueranker eingelassen sind, wurde eine schlecht zu fundierende Felsplatte überbrückt. Gleichzeitig ersparte man sich mit dieser Bauweise etliche Mauersteine und summa summarum wohl auch Zeit. Damit erklärt sich auch der Begriff «Sparbogen».
Abb. 4 (Heg, 23. 1. 1989)

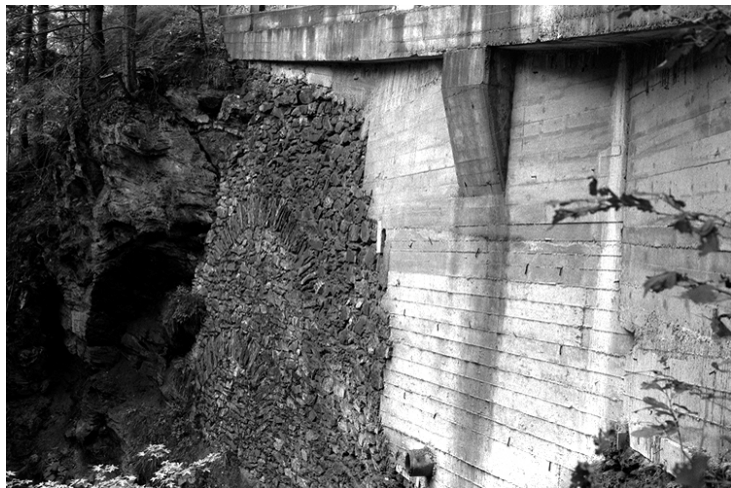
Die an die Betonmauer anschliessende Bruchsteinmauer ist mit zwei übereinanderliegenden, «ausgefüllten» Entlastungsbögen versehen, die den von oben wirkenden statischen Druck teilweise auf die Seite leiten und so das Fundament, die Mauersohle, an kritischen Stellen entlastet. Damit erklärt sich auch der Begriff «Entlastungsbogen».
Abb. 5 (Heg, 26. 10. 1987)

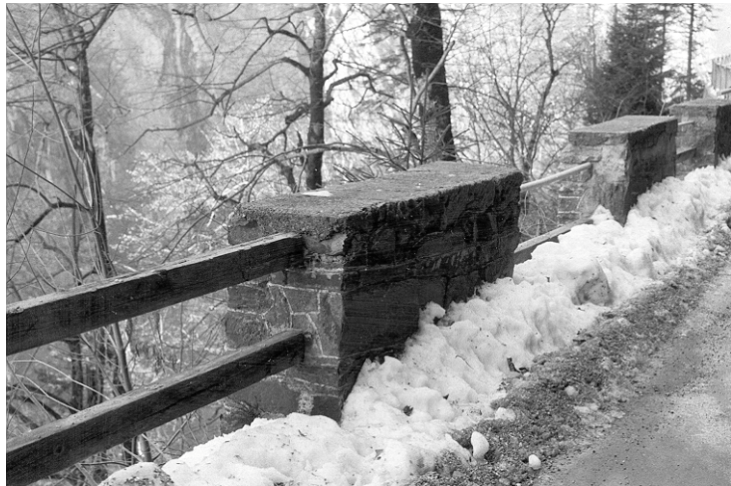
*Die die Brüstungsmauern verbindenden
Holzholmen sind z.T. durch Metallrohre
ersetzt worden.
Abb. 7 (Heg, 23. 1. 1989)*

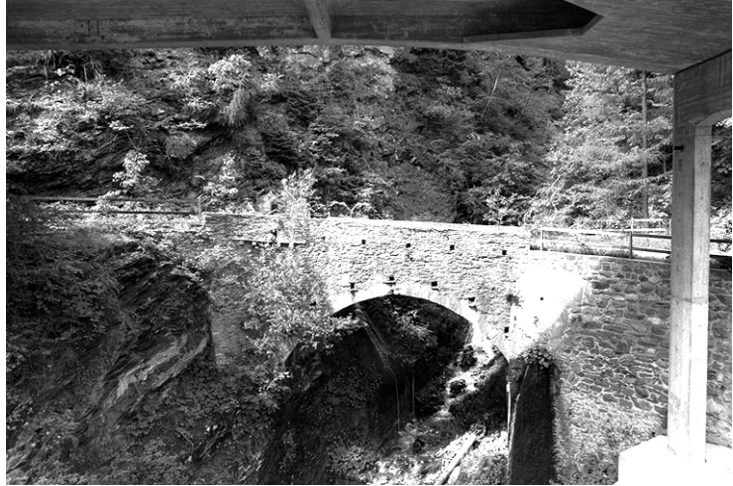
Bei Rongellen ist die Kunststrasse durch jüngere Strassenanlagen, sei es die N13 oder die ausgebaute Kantonsstrasse, überformt. Hier ist mit einer Ausnahme keine traditionelle Wegsubstanz mehr feststellbar: Infolge einer Begradigung der Kantonsstrasse ist beim Aclatobel eine kurze, nur wenig veränderte Passage der Kunststrasse erhalten geblieben, eine aus Bruchsteinen hochgezogene Steinbogenbrücke sowie kurze Teile der Brückenzufahrten. Im aufgehenden Mauerwerk der Brücke sind etliche Aussparungen zur inneren Entwässerung angebracht. Die Brückenbahn ist beidseitig durch Brüstungsmauern begrenzt. Die Stirnbogen des Gewölbes bestehen aus quaderförmigen

*Die Steinbogenbrücke der Kunststrasse
über den Bach des Aclatobels bei
Rongellen.
Abb. 8 (Heg, 23. 6. 1987)*

Werksteinen. Beide Zufahrten werden durch Bündner Zäune begrenzt.

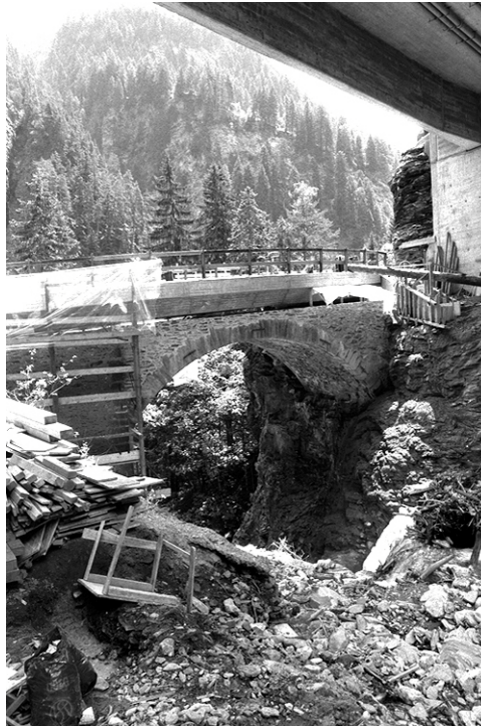
Für die Anpassung der Strassengeometrie bei der sogenannten Kirchlitobelbrücke (Val Baselgia) wurde über der vom Oberbau «befreiten» Steinbogenbrücke eine vorgespannte Betonfahrplatte eingebaut, mit einem denkmalpflegerisch bewusst gesetzten Zwischenraum zur «alten» Brücke. Diese Anpassung der Brücke wurde vorgenommen, da die Kunst- bzw. Kantonsstrasse bei einer Sperrung der N13 als einzig mögliche Ersatzroute dient. In demselben Zusammenhang stehen die Sanierungsarbeiten an der Biancatobel- und Raniabrücke, die während den Geländeaufnahmen (1987) im Gange waren. Die beiden Brücken, die baulich eine Einheit bilden, werden in denkmalpflegerischer Hinsicht vorbildlich saniert.

*Eine denkmalpflegerisch gewagte Lösung wurde bei der Anpassung der Kirchlitobelbrücke an die Bedürfnisse des heutigen Verkehrs vorgenommen.
Abb. 10 (Heg, 23. 6. 1987)*

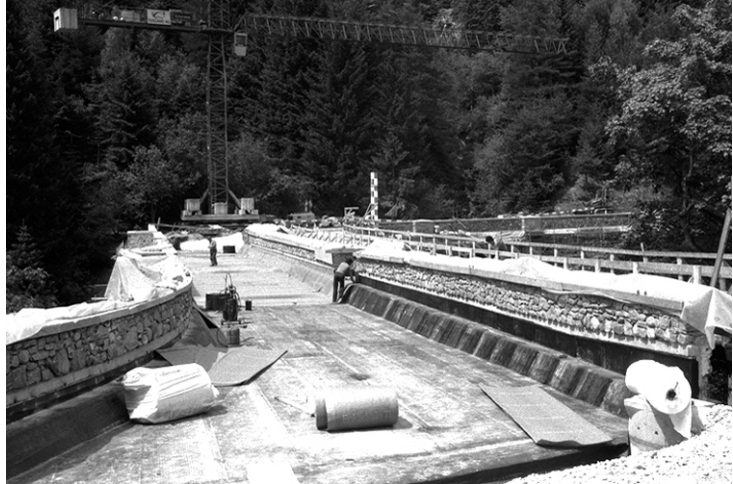
*Um die künftige Sicherheit gewährleisten zu können, musste der innere Baukörper der Raniabrücke während der Sanierung fast vollständig durch moderne Materialien ersetzt werden. Äusserlich merkt man diesen Eingriffen heute nichts mehr an (vgl. Abb. in GR 15.10).
Abb. 11 (Heg, 23. 6. 1987)*

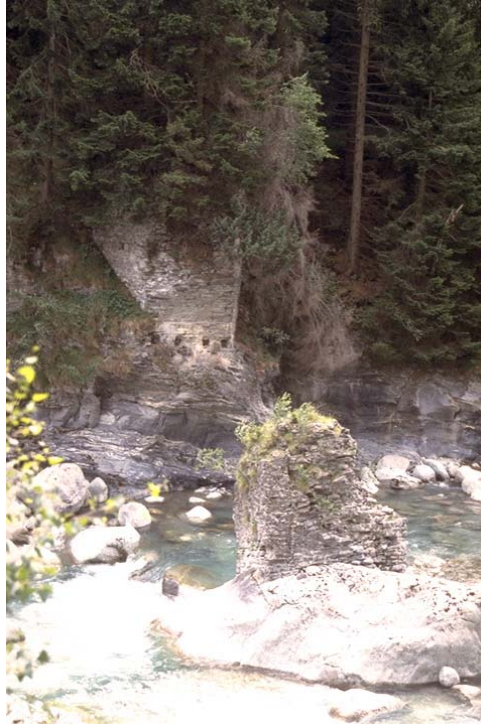
Bis 1834, als ein Jahrhunderthochwasser einen grossen Teil der Brücken im Kanton Graubünden wegriss, überquerte die Kunststrasse weiter südlich den Hinterrhein, über die Punt da Tgiern (vgl. auch GR 15.1.4). Diese Brücke entstand vermutlich während des Viamala-Ausbaus von 1473 und wurde in die Kunststrasse von 1818-1823 integriert. Schon gut ein Jahrzehnt danach fiel sie dem Unwetter zum Opfer und wurde durch die nördlich davon liegende Raniabrücke ersetzt. Das Trasse von der Rania Brücke bis zur ehemaligen Punt da Tgiern ist zu Beginn von Geröll zugedeckt bzw. durch Wasser, Rufen und Rutschungen zerstört; im mittleren Teil ist es als grasiger, bis 4 m breiter Hangweg ausgebildet und gegenüber der Punt da Tgiern durch grobes Geröll verschüttet. Die Wegfragmente sind zudem mehrheitlich von Tannenjungwald bewachsen (der Weg wurde offenbar noch lange nach der Aufgabe der Strasse benützt). Die Fortsetzung des Weges bis Zillis ist im Gelände nicht auszumachen. Seine Linienführung dürfte sich aber kaum wesentlich von derjenigen der heutigen Kantonsstrasse unterscheiden.

*Die Relikte der Punt da Tgiern vom
Westufer aus.
Abb. 12 (Hj, 14. 7. 1998)*
