GR 41.4

INVENTAR HISTORISCHER VERKEHRSWEGE DER SCHWEIZ

IVS Dokumentation Kanton Graubünden Bedeutung Regional

Strecke GR 41 Linienführung 4 Landeskarte Lenz - Davos Landwasserstrasse von 1870/73 1197, 1216, 1217

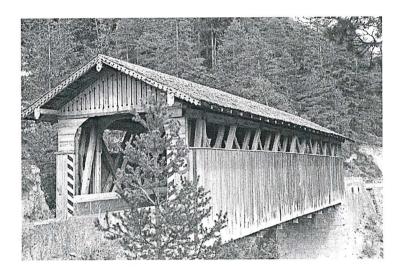
Die gedeckte Holzbrücke über das Belfortertobel unterhalb der Ruine Belfort. Sie bildete mit ihren 24 m Spannweite das Hauptobjekt der Landwasserstrasse von 1870–73 (ZUSAMMENFASSUNG 1932: 17). Abb. 1 (Hj, 27. 4. 1994)

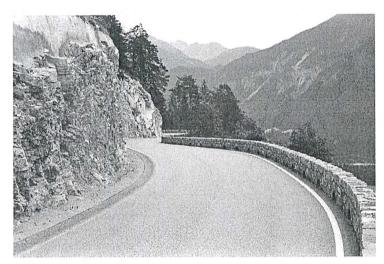
Die gemörtelten Brüstungsmauern hoch über dem Albulatal verleihen der Strasse zusammen mit den Föhren und den Kalkfelsen einen mediterranen Charakter. Abb. 2 (Hj, 27. 6. 1994)

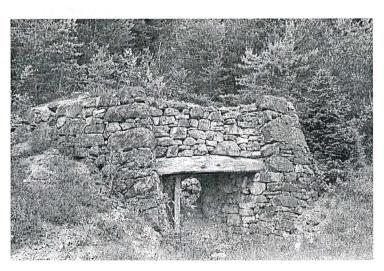
Der Kalkofen bei Valtära vor Schmitten. Laut Aussage von Georg Jenny, Davos, wurde hier in den Jahren 1926–1938 Kalk gebrannt. Abb. 3 (Hj, 27. 6. 1994)

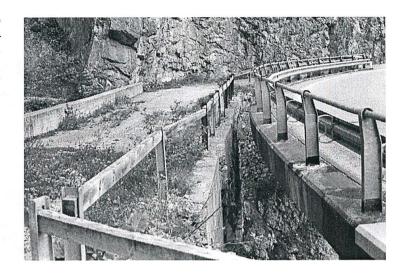
Zwei Brückengenerationen im Tieftobel vor Wiesen. Die jüngere reicht weniger tief ins Tobel hinein, um mit einem grösseren Kurvenradius den Ansprüchen des modernen Verkehrs besser gerecht zu werden. Abb. 4 (Hj, 13. 6. 1994)

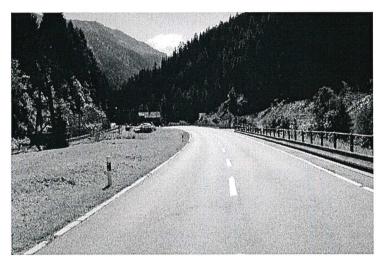
Die breite Asphaltstrasse bei der Station Monstein und parallel dazu das Trassee der Rhätischen Bahn. Die traditionelle Bausubstanz ist weitgehend verloren gegangen. Abb. 5 (Hj, 23. 8. 2001)

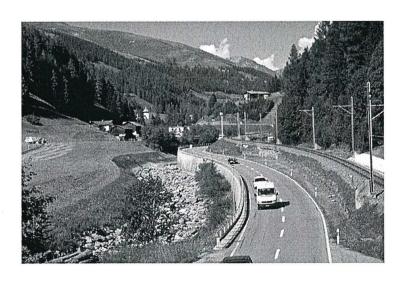
Die Verkehrssituation bei Ardüsch in Richtung Glaris. Landwasser, Strasse und Bahntrassee beanspruchen gemeinsam das schmale Talgelände. Die traditionellen Stützmauern sind beim Ausbau durch Betonmauern ersetzt worden. Abb. 6 (Hj, 23. 8. 2001)

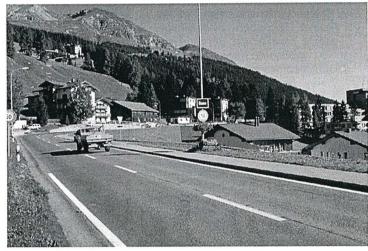
Die Landwasserstrasse am Eingang von Davos Dorf. Auch hier sind kaum noch traditionelle Elemente vorhanden. Abb. 7 (Hj, 24. 8. 2001)
