Strecke GR 73
Linienführung 10
Abschnitt 4
Landeskarte

Ilanz - Disentis
Kunststrasse
Waltensburg/Isla - Tavanasa
1213, 1214

GESCHICHTE *Stand Juni 2002 / rfu*

GELÄNDE *Aufnahme 13. Mai 2002 / rfu*

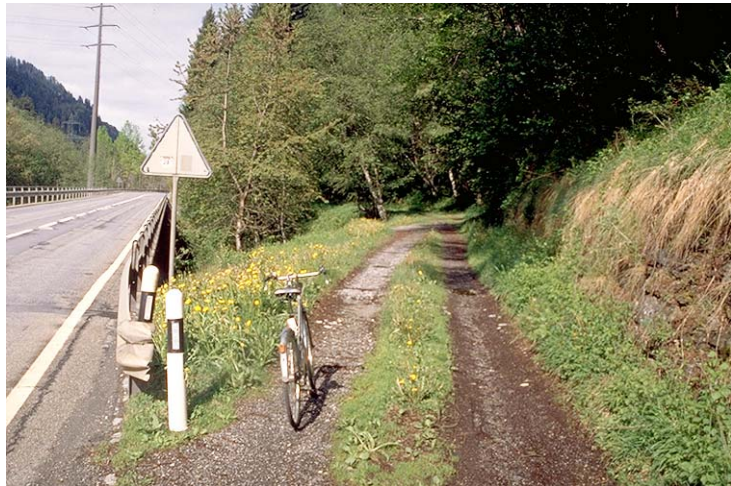
Zwischen Waltensburg/Isa und Mutteins: Ein gut 100 m langes Wegstück der historisch weit weniger gestreckten Kunststrasse mit trocken geschichteten Stützmauern; links die begradigte Strecke, die den Einschnitt mittels einer Betonbrücke passiert.
Abb. 1 (rfu, 13. 5. 2002)

Zwischen Waltensburg/Isla und Mutteins wurde die auf 6 m verbreiterte Kunststrasse im 20. Jahrhundert an zumindest acht Stellen begradigt und gleichzeitig verbreitert, am deutlichsten östlich von Serenera, wo die Begradigung den Bau einer Betonbrücke erforderte. Im Bereich dieser Begradigungen sind in den meisten Fällen trocken geschichtete Stützmauern bergseitig, in einem Fall auch talseitig erhalten geblieben. Ansonsten weist der Streckenteil bis zur Rheinbrücke östlich von Tavanasa mehrheitlich tal- und bergseitig Böschungen im Lockermaterial, teils auch im nachträglich mit modernen Methoden bearbeiteten anstehenden Fels auf, an zwei Stellen auch trocken geschichtete Stützmauern bergseits über jeweils wenige Meter.

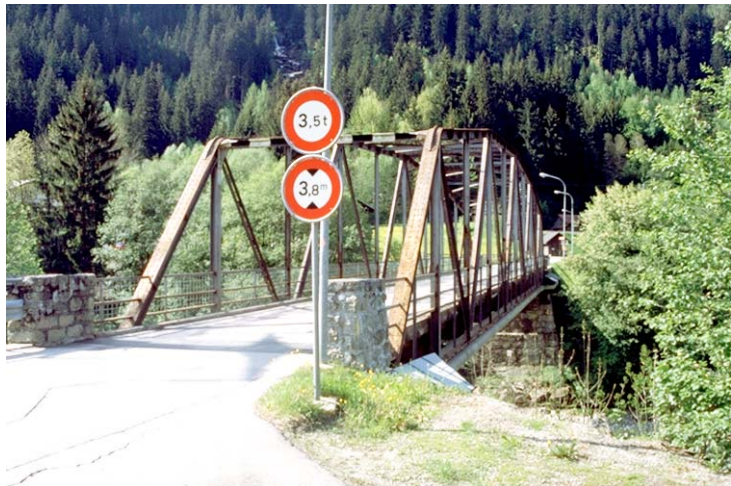
Für den aktuellen Durchgangsverkehr vor allem aus Gewichtsgründen nicht mehr geeignet, als Zufahrt nach Tavanasa noch gebraucht: Fachwerkbrücke über den Vorderrhein bei Mutteins.
Abb. 2 (rfu, 13. 5. 2002)

Die Kunststrasse des 19. Jahrhunderts verlief zwischen Mutteins und Tavanasa auf der rechten Talseite, entspricht aber nicht mehr den heutigen Verkehrsanforderungen, insbesondere durch die historische Fachwerkbrücke mit Gewichts- und Höhenbeschränkungen sowie durch die Dorfdurchfahrt von Tavanasa.

Über den Vorderrhein nach Tavanasa führt eine der wenigen noch erhaltenen Fachwerkbrücken, die heute als Zufahrtsstrasse nach Tavanasa, teils auch Richtung Breil/Brigels, benutzt wird.

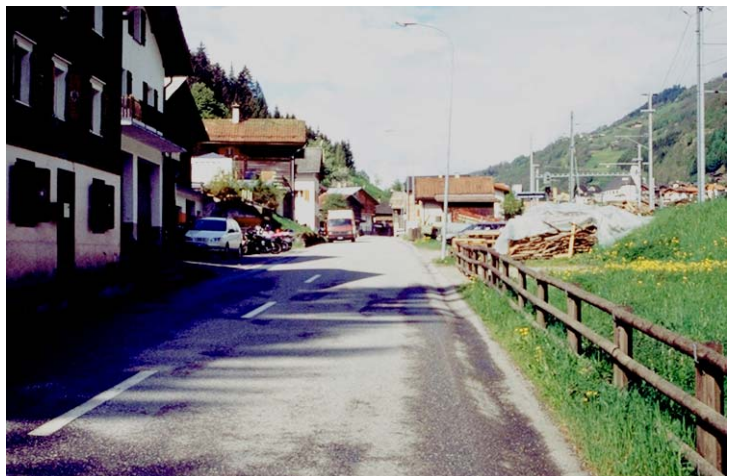
Tavanasa an der ehemaligen Kunststrasse zwischen Ilanz und Disentis: Seit der Umfahrung ist es ruhig geworden im Dorf.
Abb. 3 (rfu, 13. 5. 2002)

Bis Tavanasa weist die Kunststrasse südlich der Brücke eine Passage mit trocken geschichteter Stützmauer auf, und zwar im Zusammenhang mit der Eisenbahnunterführung, daran anschliessend talseitig eine kürzere Passage mit einem neuen Holzlattenzaun talseitig. Die Durchfahrt durch Tavanasa selbst ist – nicht durchgehend – beidseitig von Häusern gesäumt und beträgt in der Breite 4-4.5 m.
