*Strecke GR 77  
Linienführung 1  
Abschnitt 6  
Landeskarte*

*Disentis - Olivone; Lukmanierpass  
Saumweg  
Rheinbrücke Plaun Pali - Parmasaun  
1233*

**GELÄNDE** *Aufnahme 17. August 1994 / Heg*

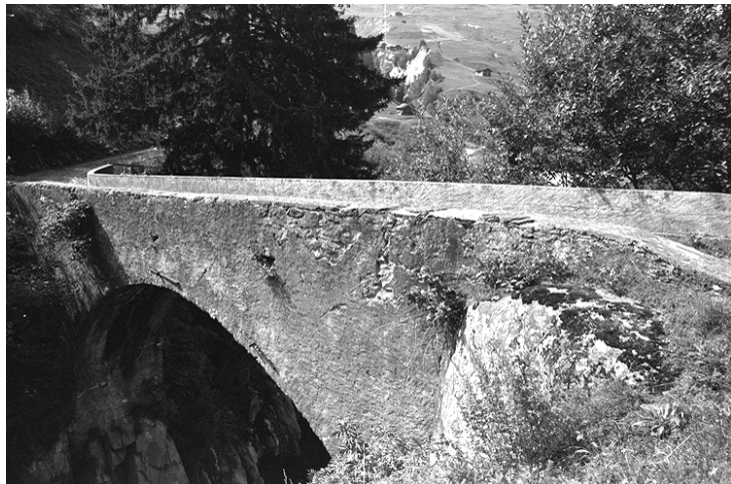
Bei Plaun Pali sind infolge umfangreicher Erdverschiebungen keine Reste des Saumweges GR 77 mehr sichtbar. «Greifbar» wird der Saumweg erst wieder beim Rein da Medel, den eine Steinbogenbrücke überspannt. Diese wird im Volksmund als «Römerbrücke» bezeichnet. Sie ist gut 10 m lang und hat ein durch drei Maueranker verstärktes Flachtonnengewölbe. Das Gewölbe wie die aufgehenden Mauern sind aus gemörtelten und verputzten Bruch- und Lesesteinen gefertigt. Die teilweise grasbewachsene Brückenbahn wird beidseitig durch Brüstungsmauern begrenzt, die über die Brücke hinaus vor dem Abgrund schützen. Die eine Brüstungsmauer ist wie das restliche Mauerwerk der Brücke mit gemörtelten und verputzten Bruch- und Lesesteinen gebildet und weist eine schützende Mauerkrone aus rechteckigen, grösseren Steinplatten auf. Die sich flussabwärts befindende Brüstungsmauer wurde durch eine Betonmauer ersetzt – dies geschah evtl. in Zusammenhang mit einer vorgenommenen Verbreiterung zur Fahrbarmachung der Brücke.

*Der Verputz der eleganten «Römerbrücke» blättert langsam ab und sollte gelegentlich ersetzt werden. Das rechte Widerlager ist geschickt mit einem natürlichen Felskopf verbunden.  
Abb. 1 (Heg, 22. 8. 1994)*

Bei einer allfälligen Sanierung der Brücke sollte darauf geachtet werden, dass möglichst in traditioneller Manier gearbeitet wird und Stilbrüche vergangener Sanierungen korrigiert werden, insbesondere die aus Beton erstellte Brüstungsmauer sollte ersetzt werden.

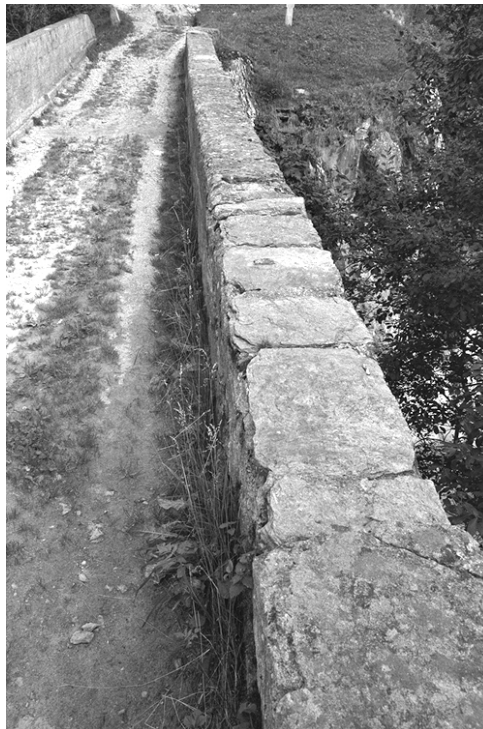
*...  
Abb. 2 (Heg, 22. 8. 1994)*

*Gegenüber der aus Bruch- und  
Lesesteinen gebildeten Brüstungsmauer*

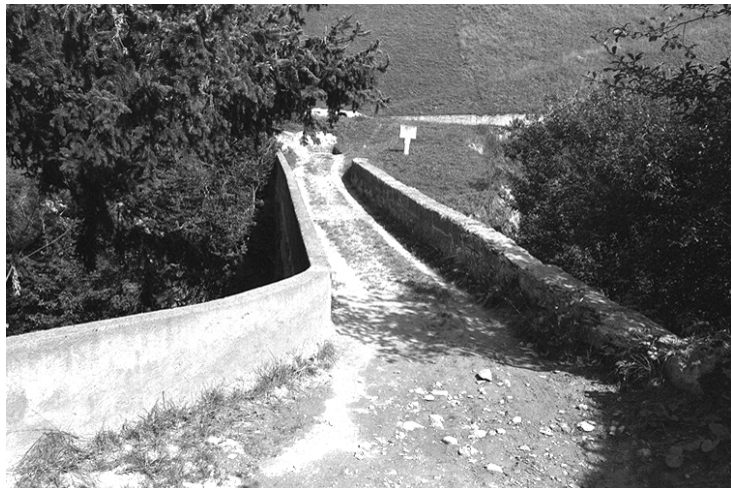
*Abb. 3 (Heg, 22. 8. 1994)*

*... ist die neu erstellte Mauer zu  
geradlinig und zu schmal – zudem  
fehlen die charakteristischen  
Kronenplatten.*
