*Strecke GR 77*      *Disentis - Olivone; Lukmanierpass*  
*Linienführung 1*      *Saumweg*  
*Abschnitt 9*      *Alp Stgetgia - Alp Vatgira*  
*Landeskarte*      *1232*

**GESCHICHTE**      *Stand Dezember 1994 / Heg*

**GELÄNDE**      *Aufnahme 20. August 1987 / Heg*

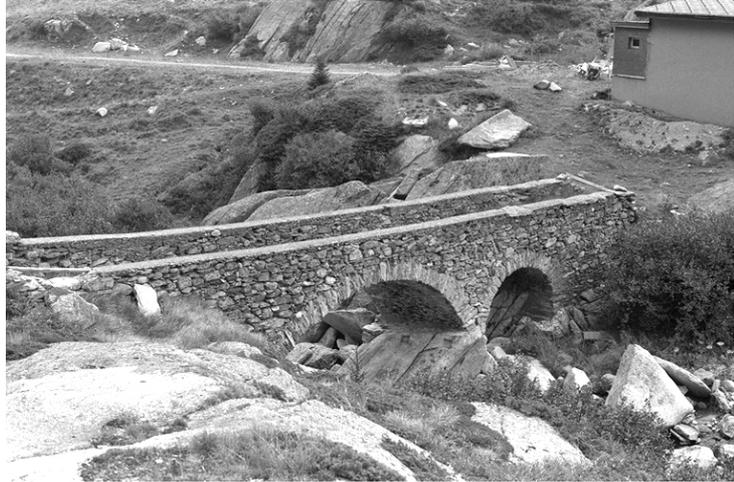
Bei der Alp Stgetgia führt eine gemörtelte Bogenbrücke aus Bruch- und Flusssteinen mit zwei ungleichen Flachbogen über die Froda. Der Kalkmörtel ist zu einem Grossteil ausgewaschen. Der Mittelpfeiler fusst auf einem grossen, im Bachbett gelegenen Felsbrocken, welcher zwei quadratische Pfostenlöcher aufweist. Die Pflasterung der 1 - 1.5 m breiten Brückenbahn ist mehrheitlich mit Gras überwachsen. Die beidseitig vorhandenen, knapp 1 m hohen Brüstungsmauern weisen eine nachträglich mit Zement verputzte Mauerkrone auf.

*Die Doppelbogenbrücke bei der Alp  
Stegia.  
Abb. 1 (Heg, 29. 9. 1988)*

Nach der Geländeaufnahme (1987) wurden u. a. die Gemeinde Medel, die Kantonale Denkmalpflege und das IVS aktiv, um die Brücke vor dem Zerfall zu retten. Sie wurde in der Zwischenzeit fachmännisch saniert und kann wieder ohne Gefahr betreten werden. Bei der Sanierung wurde die Brücke nicht nur repariert, sondern man behob auch Bausünden vergangener Zeiten: so wurden beispielsweise wieder Naturstein-Kronenplatten auf den Brüstungsmauern angebracht.

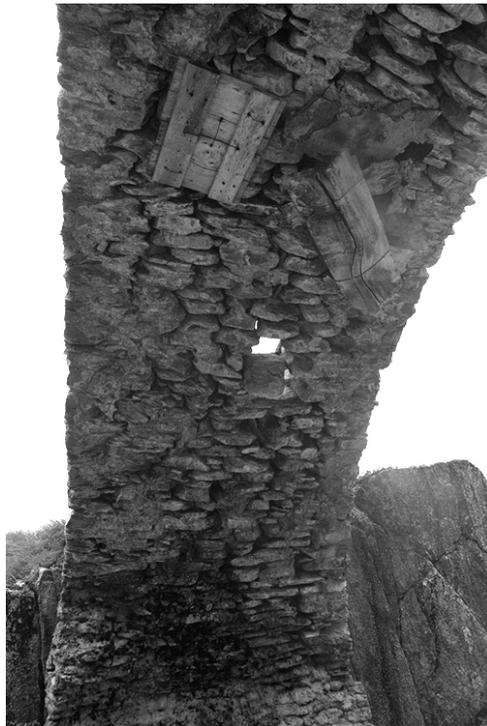
Im Scheitel des östlichen Gewölbes klafft ein Loch von etwa einem halben Meter Durchmesser. Der Zugang zur Brücke wird mittels eines Balkens notdürftig gesperrt.

*Von der Unterseite her betrachtet sind  
der ausgewaschene Mörtel der  
Gewölbelaibung, altes Flickwerk und  
selbst ein klaffendes Loch gut sichtbar.  
Abb. 2 (Heg, 29. 5. 1988)*

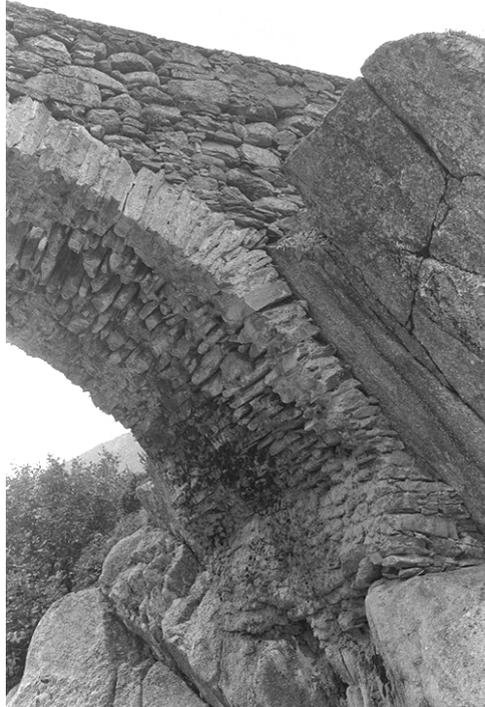
*Am linken Ufer schmiegt sich das Gewölbe mit geringer Gewölbstärke an den anstehenden Fels, welcher seinerseits einen Teil des Gewölbedruckes aufnimmt.  
Abb. 3 (Heg, 29. 9. 1988)*

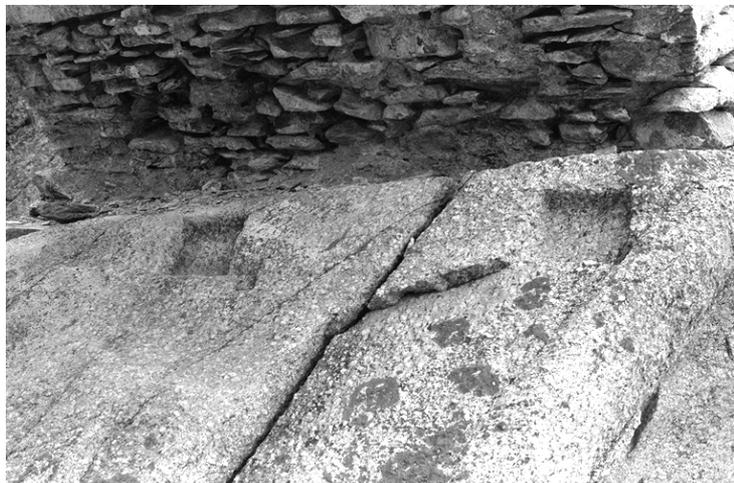
*Die in den Fels geschroteten Pfostenlöcher stammen vermutlich von einem Lehrgerüst und nicht von einer Vorgängerbrücke aus Holz.  
Abb. 4 (Heg, 29. 9. 1988)*
