*Strecke LU 10 (Luzern -) Werthenstein - Willisau (- Bern)*  
*Linienführung 2 Menznauer Landstrasse*  
*Abschnitt 1 Werthenstein - Wolhusen*  
*Landeskarte 1149*

**GESCHICHTE** *Stand September 1999 / mf*

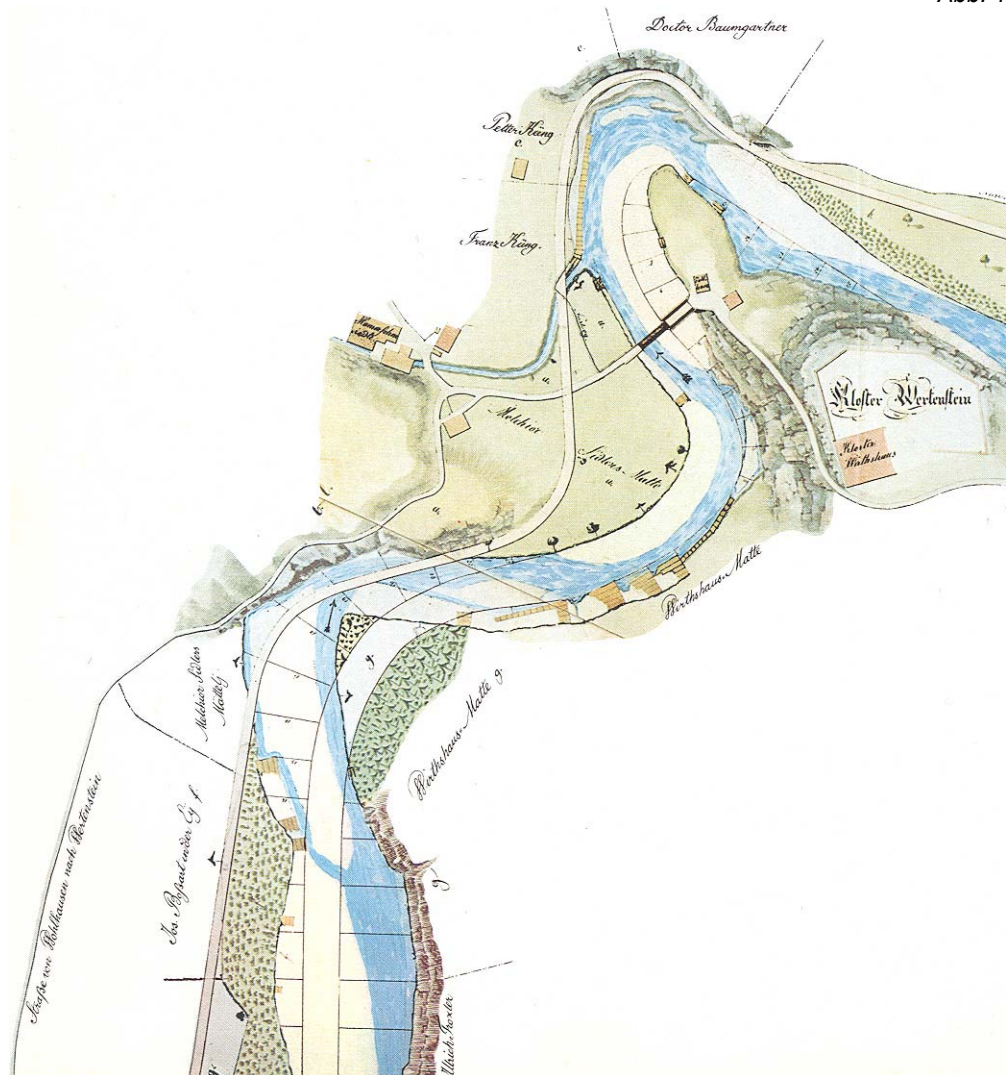
Ausschnitt aus dem Plan. Die Altstrasse ist als 'Strass von Wohlhausen nach Werthenstein' beschriftet (WEINGARTNER 1831).  
Abb. 1

Die Wegführung überwindet den steilen Abhang vom Kloster hinunter an die Emme und überquert diese an einer engen Stelle, um dann im Höhenverlauf über Ei und Unter Höchweid Wolhusen zu erreichen. Durchgehend belegt wird der Verlauf im Plan von WEINGARTNER (1831) zum Bau der neuen Kunststrasse LU 10.3 (Abb. 1).

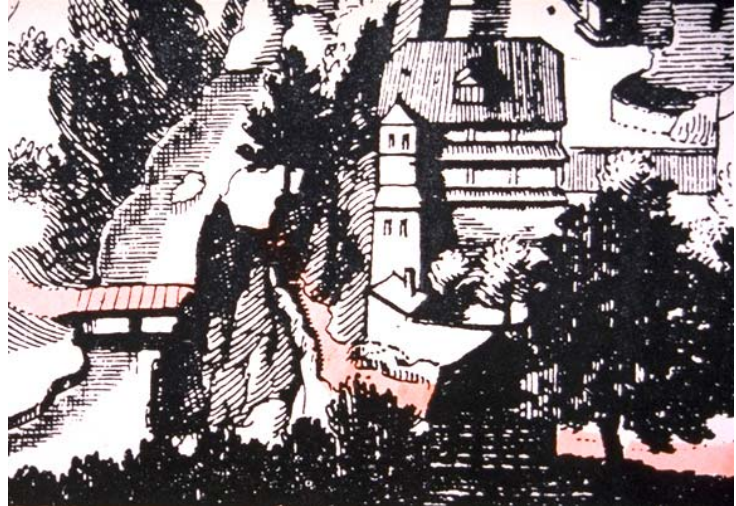
*Vergrosserter und kolorierter [für den Betrachter mit einer Bildwiedergabe in Farbe, mf] Ausschnitt aus dem Stich von MERIAN (1642). Über die Emme zeigt er einen offenen Steg und den Aufstieg über den felsigen Stutz zum Kloster.*  
Abb. 2

DIETHELM, GANZ-BLÄTTLER 1992: Anhang). Die hier geschilderte Wegsituation wird sehr schön in einem Stich Werthensteins von 1642 (MERIAN 1642) bestätigt (Abb. 2).

Gemäss Angaben in der Literatur wurde der Werthensteiner Steg um 1636 zu einer mit Karren und Wagen befahrbaren Brücke ausgebaut und mit einem Schindeldach versehen (KDMLU NA I: 357). Es besteht hier eine Differenz zur Situation, wie sie der Stich von Merian zeigt, wobei durchaus die Möglichkeit in Betracht zu ziehen ist, dass Merian sich auf älteres Bildmaterial abstützte.

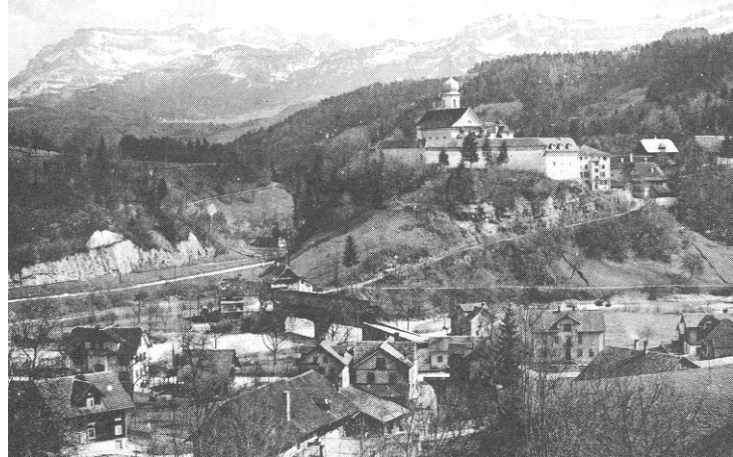
Abb. 3

Die heutige Brücke von Werthenstein (Abb. 3) wurde 1774/75 errichtet. 1797, 1928 und 1983 wurde sie Renovationsarbeiten unterzogen, 1983 wurde an der Südseite ein Fussgängersteg angebaut (BÜRKLI, SCHWINGRUBER 1983: 25).

Die 1774/75 durch den Luzerner Holzwerkmeister Heinrich Bossart errichtete Brücke (KDMLU NA I: 376) errichtete Brücke ist folgendermassen beschrieben: "... Anlässlich der jüngsten Restaurierung [1983] fand man am westlichen Widerlager sowie am Mittelpfeiler ungefähr 1,5 m unterhalb der Fahrbahn herausgehauene Strebenauflager, welche wahrscheinlich das Sprengwerk einer früheren, 60 cm schmaleren Brücke aufnehmen. Der Standort der Brücke ist bezüglich Geländeform und Geologie ideal. Das Flussbett ist aus Nagelfluh, was einen stabilen Flusslauf und guten Baugrund gewährleistet. Das östliche Widerlager bezieht einen natürlichen Felsvorsprung mit ein. Es besteht, wie auch die anderen Stützen, aus gehauenen Granit- und Sandsteinquadern. Darüber legt sich ein Hängewerk in zwei Jochen. Beide Krüppelwalme sind mit Kupferschäften, vergoldeten Kugeln und der Luzerner Fahne geschmückt." (KDMLU NA I: 376).

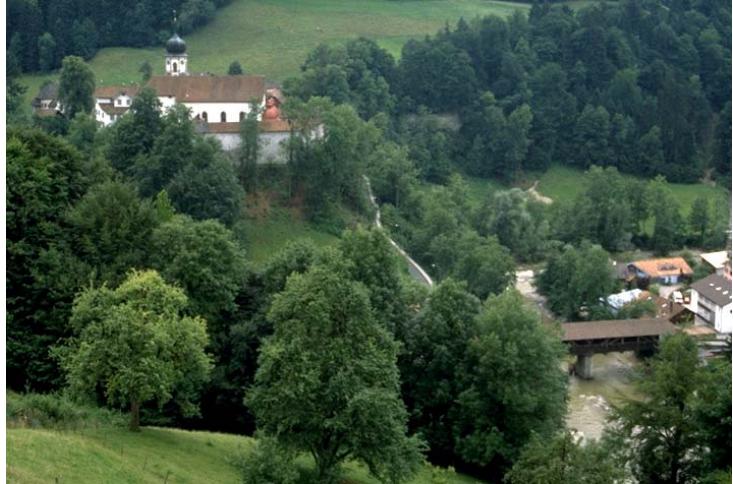
*Blick auf die Werthensteiner Brücke, den Aufstieg über den felsigen Stutz und die Klosteranlage. Fahrbar gemacht wurde der Aufstieg im Laufe des 17. Jahrhunderts.  
Abb. 4 (mf, 1. 7. 1997)*

Die Strasse den Stutz hinunter wurde, wie ausgeführt, mehrmals einem Ausbau unterzogen. Heute ist sie mittels Kragenkonstruktion und Stützpfelern, die auf den Ausbau von 1966 zurückgehen, verbreitert. Ihre Steilheit ist beträchtlich und entspricht der im 17. Jahrhundert vollzogenen Strassenführung. Auf halber Distanz findet sich der sogenannte Gnadenbrunnen, eine in den Klosterfelsen eingelassene Wegkapelle (Abb. 5).

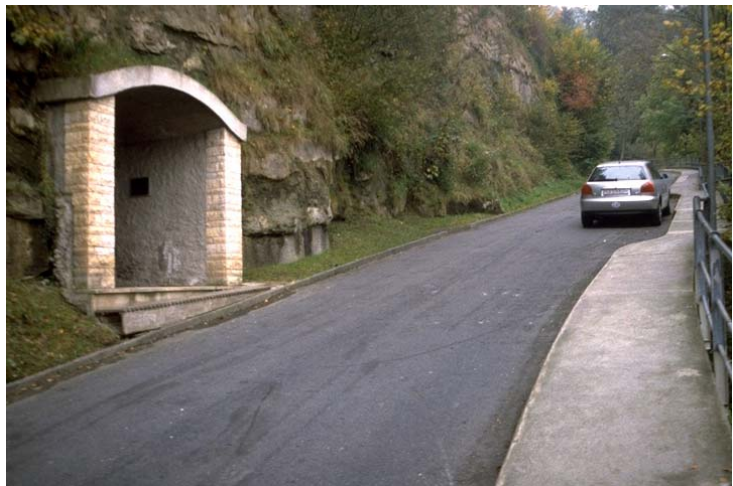
*Die offen gemauerte Wegkapelle in ihrer Ausführung von 1960 um die im Jahre 1636 erstmals erwähnte Quelle. Das Trassee ist talseitig verbreitert.  
Abb. 5 (mf, 1. 7. 1997)*

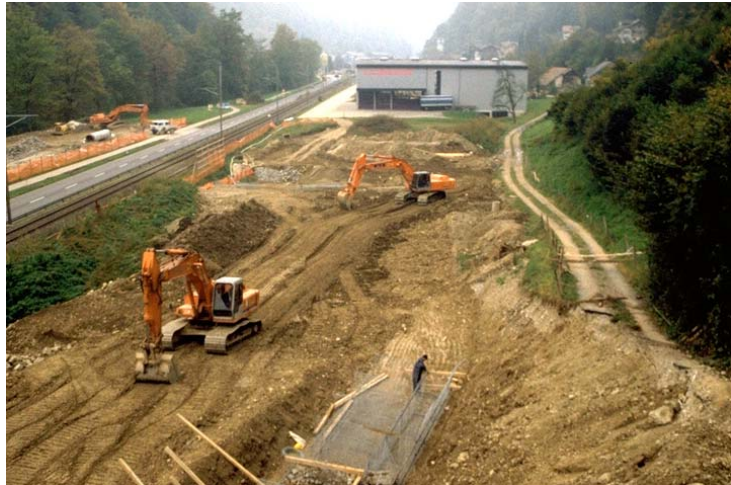
*Blick auf den Verlauf zweier Weggenerationen vor Wolhusen: Rechterhand der Verlauf der alten Landstrasse LU 10.2.1 und in der Talsohle, im Bereich der korrigierten Emme, die Kunststrasse LU 10.3. Die Arbeiten im Bildvordergrund gelten dem Transitgas-Leitungsbau. Abb. 6 (mf, 1. 10. 1999)*

im flachen Gelände und im folgenden Abstieg Richtung Wolhusen mit einem Hartbelag überzogen. Der Abstieg ist mit modifizierten Stützmauern versehen, bergseitig kommt auch älteres Stützmauerwerk zum Vorschein. Ein Teilstück vor Wolhusen ist als Schotterstrasse hartbelagsfrei verblieben (Abb. 6).
