Strecke LU 11 (Luzern -) Willisau - Huttwil (- Bern /- Solothurn)  
Linienführung 3 Kunststrasse 19. Jahrhundert  
Abschnitt 1 Hüsweiler Moos  
Landeskarte 1128

**GESCHICHTE** Stand Januar 1995 / mf

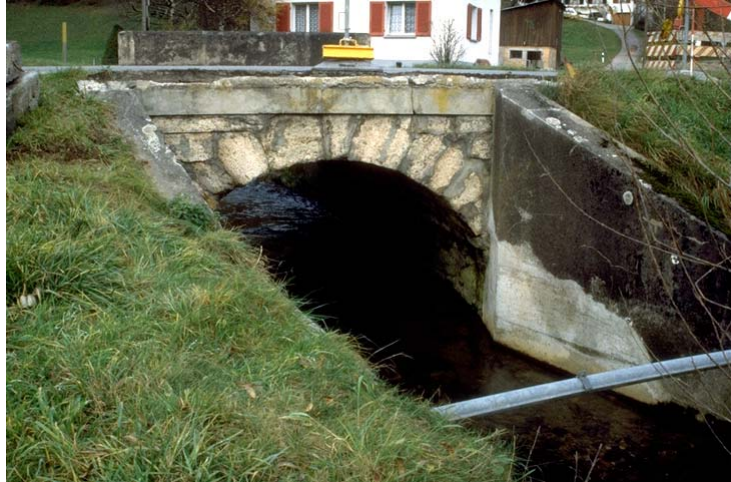
*Die Ängelprächtigenbrücke heute. Die Brücke selber ist intakt und im Vergleich zu anderen luzernischen Kunststrassen-Brücken wenig modifiziert. Den grösseren Eingriff in das Objekt stellt die Umgebungsgestaltung dar: die seitlichen Widerlager sind überdimensional vergrössert und modifiziert worden und bilden eine optische Beeinträchtigung.*  
Abb. 4 (mf, 1. 10. 1994)

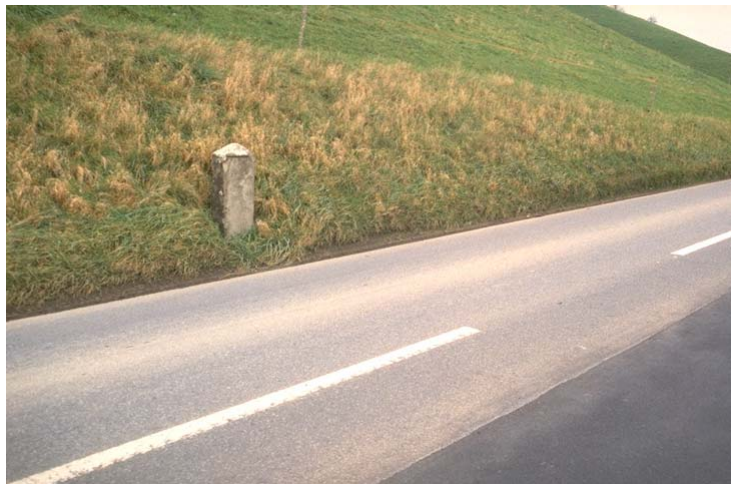
*Der Distanzstein in LU 11.3 aus verwittertem Sandstein und mit der 30-Kilometer-Angabe. Die Distanzangabe (30 Kilometer) ist entweder falsch oder so stark verwittert, dass aus der 50 eine 30 wurde....*  
Abb. 6 (mf, 1. 10. 1994)

Der Distanzstein mit der Angabe '30 Kilometer von Luzern' (Abb. 6) wird bereits im Projektplan von Weingartner zur Tieferlegung der Kunststrasse eingetragen (WEINGARTNER 1842; Abb. 5).
