*Strecke LU 23
Linienführung 3
Landeskarte* *(Luzern -) Wegscheiden - Beromünster (- Aarau)
Kunststrasse 19. Jahrhundert
1130*

GESCHICHTE *Stand September 1993 / hus*

GELÄNDE *Aufnahme 15. November 1993 / mf*

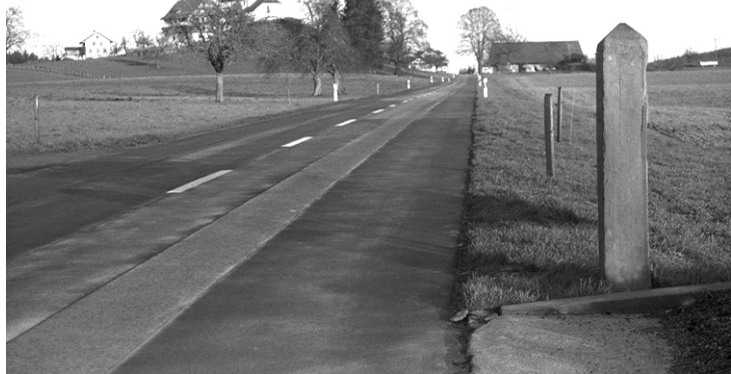
*Die Kunststrasse LU 23.3, die Wallfahrtskirche Gormund und der Wegbegleiter des 19. Jahrhunderts, der Distanzstein.
Abb. 1 (mf, 1. 3. 1993)*

Den Zugang zur Wallfahrtskirche Gormund (siehe auch Abb. 1) markieren ein Holzkreuz und ein steinerer Bildstock. Vor Neudorf folgt ein schlichtes Holzkreuz. In Neudorf-Unterdorf ist ein St. Wendelin-Bildstock vorzufinden. Anschliessend ist ein 1988 datiertes Holzkreuz an die Kunststrasse gerichtet (Abb. 2).

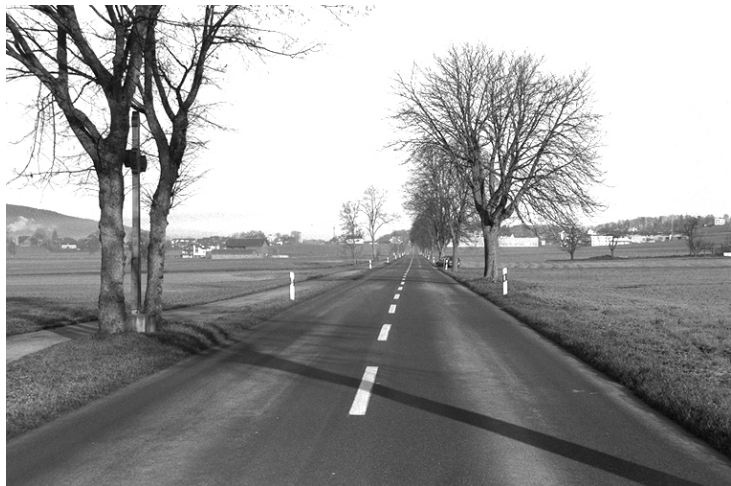
*Die Kunststrasse LU 23.3 vor Beromünster. Eine Baumreihe mit in regelmässiger Abstand gesetzten Einzelbäumen markiert den Strassenrand. Das Wegkreuz (links im Bild) ist mit 1988 datiert.
Abb. 2 (mf, 1. 3. 1993)*
