*Itinéraire NE 127*  
*Segment 1*  
*Cartes Nationales*

*Travers - Provence, VD*  
*pont de Travers*  
*1163*

**HISTOIRE** *Etat Oktober 2001 / AF*

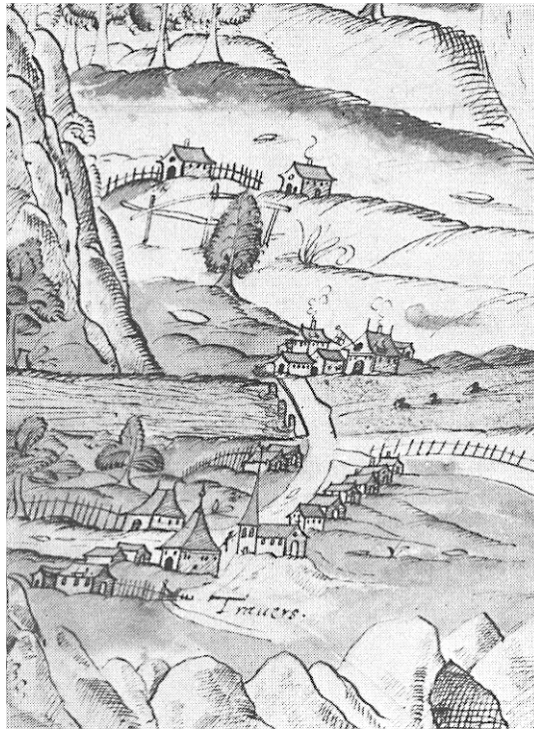
Le pont de Travers est représenté avec grande précision sur cette vue du Val-de-Travers en 1583, par Guillaume Massonde (détail). Dans: COURVOISIER 1982: 293. Fig. 1

Il existe depuis longue date un pont sur l'Areuse à Travers. Un ouvrage est attesté en 1525 déjà. Une chronique raconte qu'en avril 1572, le niveau de l'Areuse était si élevé que la rivière déborda le parapet, obligeant les passants à gagner Môtiers par la rive gauche. Il est représenté sur une vue cavalière vers 1583, avec déjà trois arches et un avant-bec du côté de l'amont. En 1665, le pont est l'objet d'importants travaux, voire d'une reconstruction. A cette occasion, les gouverneurs de la commune poursuivent en justice les particuliers qui négligent leurs corvées pour le pont, au détriment des maçons. Une pierre du parapet, dans l'évitement oriental, porte la date de 1665. L'ouvrage a été restauré très lourdement et classé comme monument historique en 1951 (COURVOISIER 1968: 19-20).

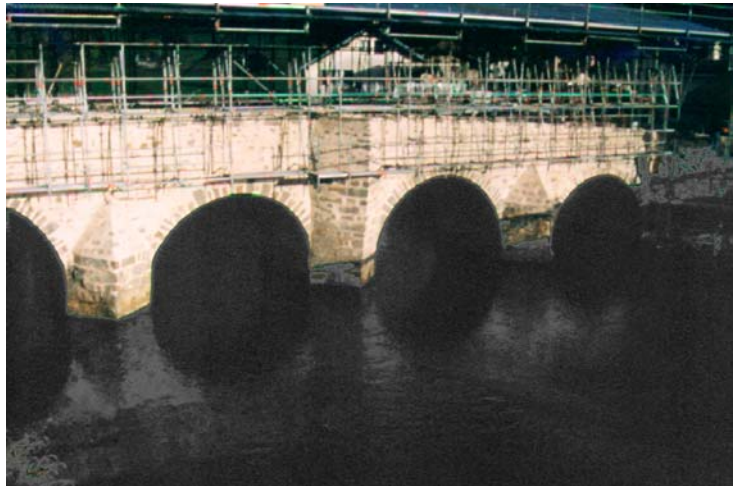
*Le pont de Travers lors de sa  
restauration en octobre 2001.  
Fig. 2 (cb, 24. 10. 2001)*

Cette construction en pierre de taille maçonnée d'une trentaine de mètres de longueur est supportée par trois piles placées à intervalles réguliers formant quatre arches en plein cintre. Situé à 6.5 m en moyenne au dessus du lit de la rivière, le tablier asphalté possède une largeur de 5 m circonscrite de part et d'autre par un parapet non ajouré.

D'aspect très sobre, dépourvu d'éléments ornementaux, il dégage une impression de robustesse par ses trois piles prolongées et consolidées d'avants becs triangulaires. Cette impression est renforcée par la pile centrale avec son avant-bec qui remonte et qui s'épaissit au niveau du parapet.

Lors du relevé de terrain, le pont était en cours de restauration et de consolidation afin de permettre le passage de véhicules d'un poids maximum de 40 tonnes.
