Strecke SG 120 *Mels - St. Martin - Mädris*
Linienführung 2 *Kunststrasse*
Abschnitt 1 *Mels - St. Martin - Chestnenholz*
Landeskarte *1155*

GELÄNDE *Aufnahme 12. Oktober 1996 / Heg*

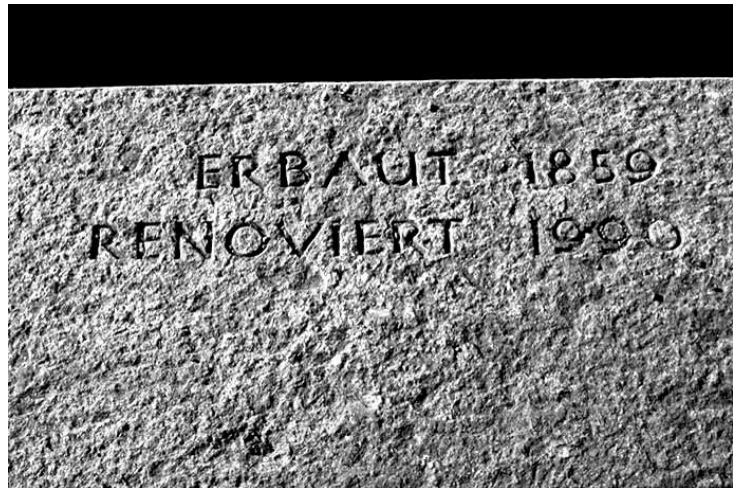
Abb. 1 (Heg, 12. 10. 1996)

Über die Seez führt eine 14.0 m lange und 4.0 m breite Steinbogenbrücke mit einem sehr flachen Gewölbe. Die aufgehenden Mauern und das Gewölbe sind aus Bruchsteinen gefertigt, der Stirnkranz besteht aus plattigen, verkeiltten Steinen. Die leicht gewölbte Brückenbahn ist asphaltiert mit beidseitigem Randabschluss aus rechteckigen Granitplatten. In eine der Granitplatten ist das Baujahr (1859) und das Jahr der Renovation (1990) eingemeisselt (Abb. 1). Ursprünglich dürfte die Brücke Brüstungsmauern aufgewiesen haben, heute bewahren Metallgeländer die Verkehrsteilnehmer vor einem Sturz in den Fluss.

Nicht immer wird einem die Datierung einer Brücke so leicht gemacht wie bei derjenigen über die Seez in Richtung Mädris.

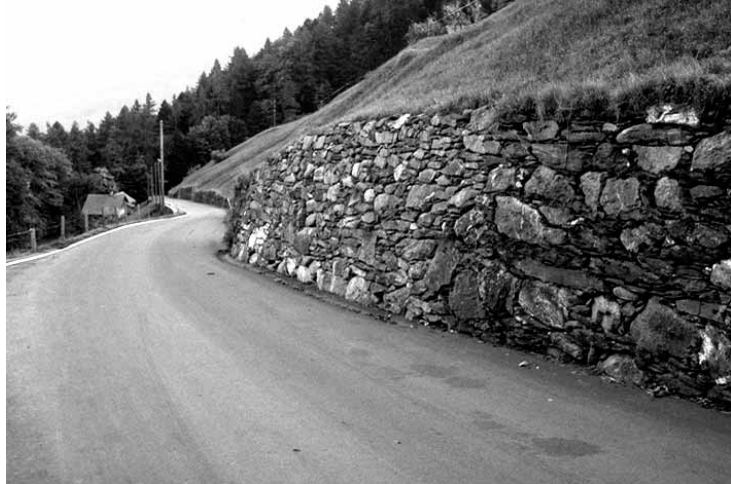
*Bergseitige Stützmauer vor
Chestnenholz. Deutlich tritt hier zutage,
wie unterschiedlich grosse und
verschieden geformte Steine im
Mauergefüg, trotz gleicher Art von
Schichtung ein völlig unterschiedliches
Erscheinungsbild hervorrufen können.
Abb. 4 (Heg, 12. 10. 1996)*

Bis St. Martin/Rüfi begrenzen fast ununterbrochen Stützmauern den Strassenkörper, ein weiteres "Band" von Stützmauern befindet sich in der Lichtung vor Chestnenholz (Abb. 4).

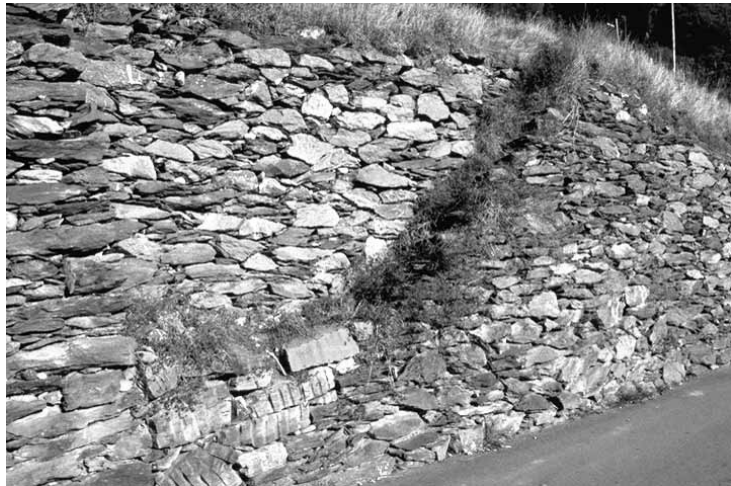
*Der Einstieg zur eingewachsenen Treppe wurde nachträglich mit quadrigen Steinen zugemauert, deutlich sind bei diesen Bohrlöcher zu erkennen
Abb. 6 (Heg, 12. 10. 1996)*

Stützmauer eine (mittlerweile abgegangene) Treppe eingelassen (Abb. 6). In der Regel verläuft der Abschnitt SG 120.2.1 als Hangstrasse, nach Rüfi über kurze Distanz jedoch als eindruckliche "gemauerte Gasse" (Abb. 7).

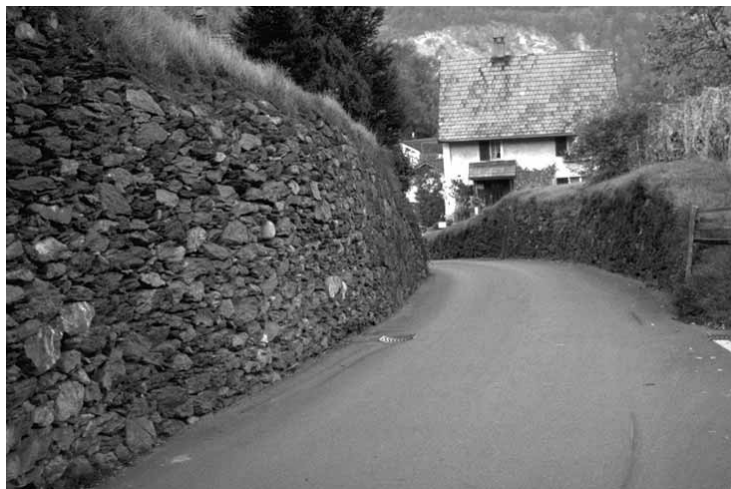
*Hoffentlich fällt die sorgfältig gemauerte "Gasse" nach St. Martin nicht einer Strassenverbreiterung zum Opfer.
Abb. 7 (Heg, 12. 10. 1996)*

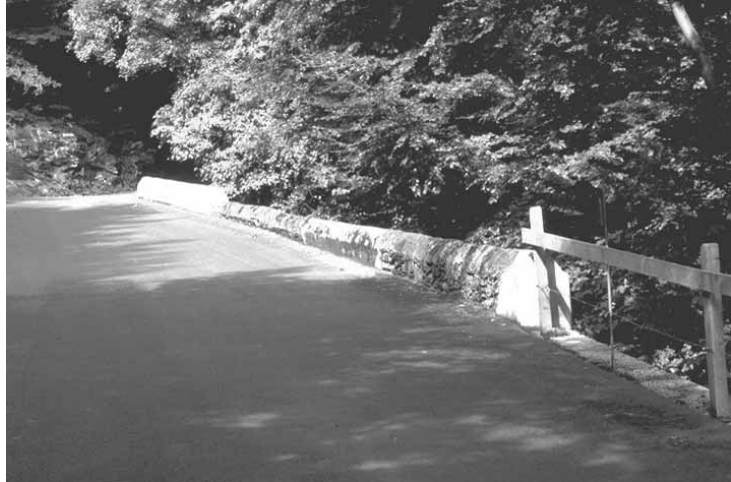
*Obwohl mit den Betonstütz- und Brüstungsmauern die Form der ursprünglichen Mauer nachempfunden wurde, sind sie ein Fremdkörper.
Abb. 8 (Heg, 12. 10. 1996)*

Um die für eine Kunststrasse erforderliche geringe Steigung zu erreichen, musste die Strasse in weiten Schlaufen angelegt werden. Drei gemauerte Kehren mit bis zu 5 m hohen Stütz- und aufgesetzten Brüstungsmauern zeugen von den enormen Anstrengungen, die hierzu nötig waren. Leider wurde in jüngerer Zeit die mittlere dieser Kehren (Abb. 3/Pkt. 4) mit Beton ausgebessert, was der traditionellen Bauweise der Strasse nicht gerecht wird (Abb. 8).
