*Strecke SG 1012  
Abschnitt 1*

*Untertören - Wannan - Bernhardzell  
Wannenbrücke*

**GESCHICHTE** Stand April 2002 / Hi

**GELÄNDE** Aufnahme 27. September 2001 / Hi

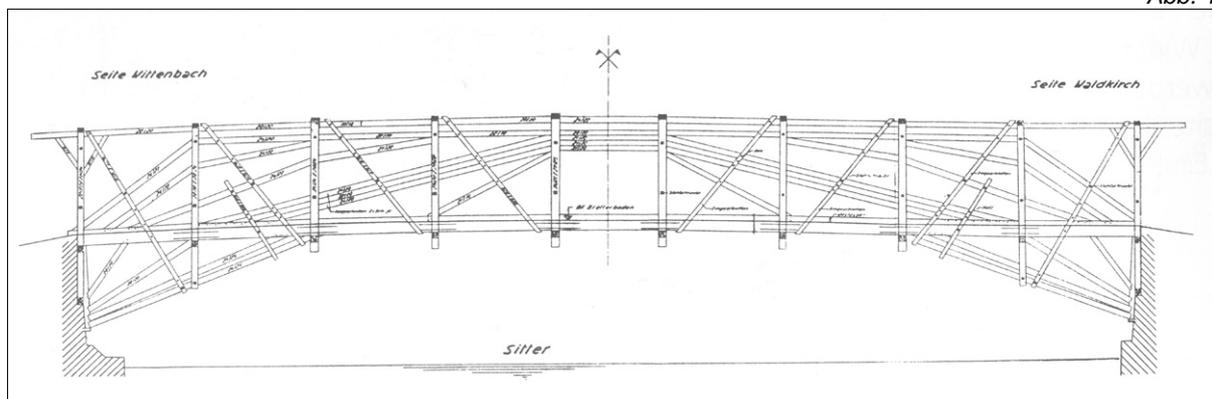
Abb. 1

*Wannenbrücke: Werkzeichnung, 1967.  
Die nach der Renovation von 1967 hergestellte Werkzeichnung zeigt das Stabpolygon der Balkenkonstruktion ohne Dach (STADELMANN 1990: 246).*

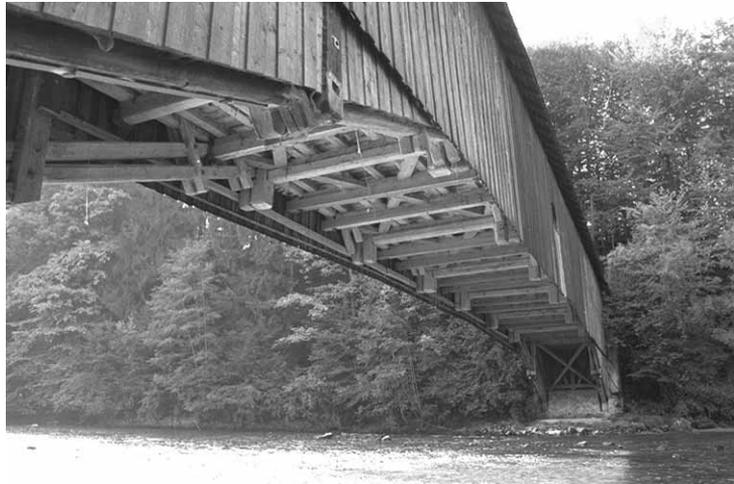
*Wannenbrücke: Die vom östlichen Ufer her aufgenommene Untersicht zeigt die starken Querbalken, auf denen die Fahrbahn ruht, sowie die Köpfe der vertikalen Gebinde.*  
Abb. 2 (Hi, 27. 9. 2001)

Die Holzkonstruktion der Brücke, ein kombiniertes Hänge- und Sprengwerk, ist als Stabpolygon über neun Felder angeordnet: Länge 43.75 m, Breite 3.65 m, Höhe 3.87 m. Das Satteldach ist mit Eternit gedeckt. Die Widerlager bestehen aus gemörtelten Quadersteinmauern, die in der Sockelzone durch modernen Betonguss verstärkt sind. Auf der Rampe zum westlichen Brückenkopf ist über 3 m Länge eine Hausteinpflasterung zu beobachten. Daneben, am nördlichen Wegrand, ist ein modernes Eisengeländer angebracht.

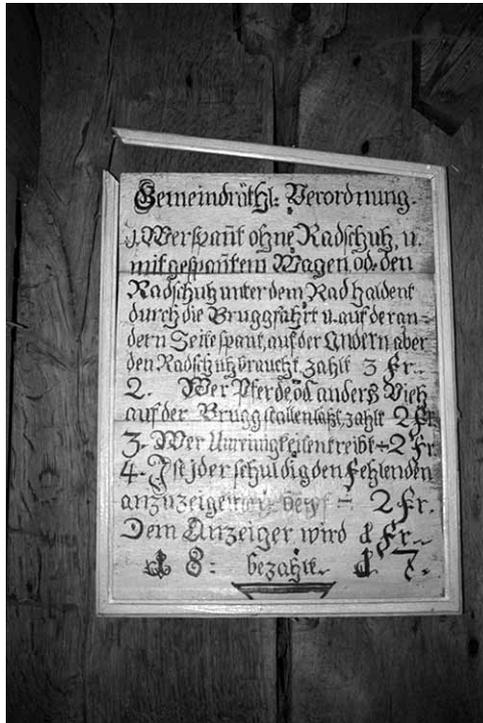
*Wannenbrücke: «Gemeinderäthl. Verordnung» von 1817. Die an die Schalbretter der westlichen Schmalseite angeschlagene Verbotstafel enthält Busstarife für Verhaltensweisen, die das Bauwerk schädigen oder beschmutzen.*  
Abb. 3 (Hi, 27. 9. 2001)

An der westlichen Stirnseite der Brücke ist eine Verbotstafel aus dem Jahr 1817 angebracht, die sich aufgrund der Überschrift («Gemeinderäthl. Verordnung») als Erlass des Gemeinderats von Bernhardzell zu erkennen gibt. Die hier ausgesprochenen Bussandrohungen sowie die nachdrückliche Aufforderung zur Denunziation von Fehlbaren lassen ein hohes Schutzbedürfnis erkennen. Dies deutet darauf hin, dass der Brückenunterhalt als kostspielig empfunden wurde.
