Strecke SO 801 *Balsthal/St. Wolfgang - Zwingen; Passwang*
Linienführung 1 *Ältere Verläufe*
Abschnitt 3 *Titterten; Geleisestrasse*
Landeskarte *1087*

GESCHICHTE *Stand novembre 2001 / dk*

GELÄNDE *Aufnahme 15. août 1999 / GS*

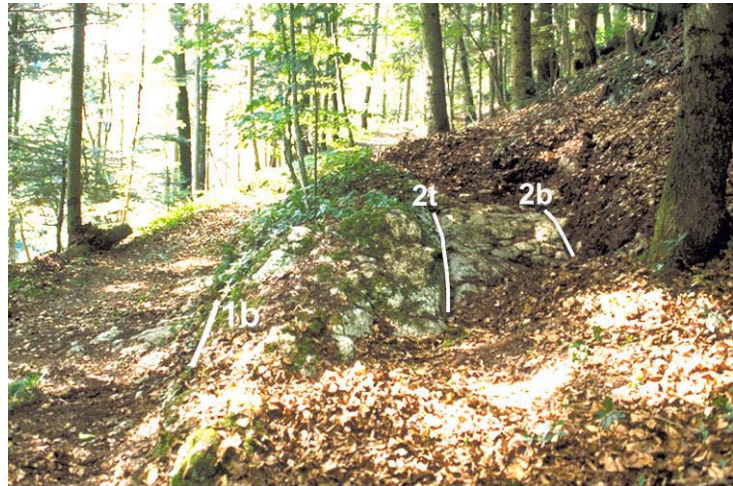
Zweite Stelle im östlichen Anstieg: links der Wanderweg mit der bergseitigen Rille, rechts das Wegstück der zweiten Anlage. Blickrichtung West.
Abb. 3 (GS, 15. 1. 2000)

Bei der zweiten Stelle sind zwei verschiedene Trassees zu beobachten. Das erste ist mit dem heutigen Weg identisch; von ihm ist jedoch nur die bergseitige Rille erhalten. Das zweite Trassee verläuft bis zu 60 cm höher und ist vom ersten durch einen Felskopf getrennt (siehe Abb. 3). Ob es sich hier um zwei unterschiedlich alte Anlagen oder um das Haupt- und ein Ausweichtrassee handelt, ist anhand des Feldbefundes nicht schlüssig zu beantworten. Bei der dritten Stelle handelt es sich um ein 5 m langes Teilstück der jüngsten Anlage. Die ziemlich abgenutzte Gehfläche zwischen den Rillen ist hier zusätzlich mit Treppenstufen versehen.

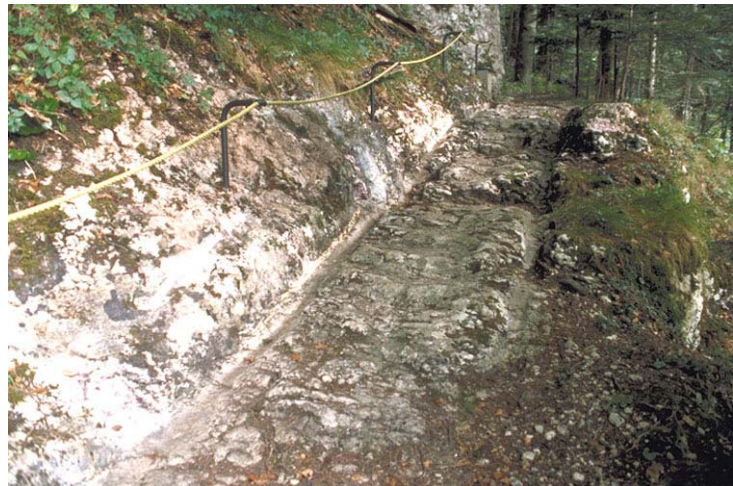
Die vierte Stelle (im westlichen Abstieg):
Rampe unterhalb der St. Josephs-
Kapelle. Blickrichtung Ost.
Abb. 4 (GS, 15. 8. 1999)

Von allen sichtbaren Stellen ist die vierte die interessanteste. Die Geleisestrasse ist hier auf einer Länge von 10 m als ziemlich steile, hohlwegartige Rampe in den Felsen gehauen (siehe Abb. 4). Die Gehfläche ist ebenfalls mit Treppenstufen versehen und ziemlich abgenutzt. Nebst dem Rillenpaar der jüngsten Geleisestrasse sind in den seitlichen Felsböschungen Rillenrelikte von mindestens zwei älteren Anlagen zu erkennen, deren Niveau bis 45 cm höher lag. Sehr speziell sind die Balkenlöcher, die in der bergseitigen Böschung noch zu erkennen sind (siehe Abb. 5). Wie ihre unterschiedliche Lage und Grösse zeigt, handelt es sich auch hier um zwei unterschiedliche Generationen. Wozu die Balken gedient haben, bleibt zur Zeit Spekulation. Sie könnten einerseits im Winter als Unterlage für eine zusätzliche Fahrebene eingesetzt worden sein, andererseits zum Sperren des Weges. Dem Autor sind Balkenlöcher nur aus drei weiteren Strassenanlagen bekannt: im Homburgerbach bei Läufelfingen BL, an der Rampe des Malögin bei Maloja GR und an der Römerstrasse auf der italienischen Seite des Grossen St. Bernhard.

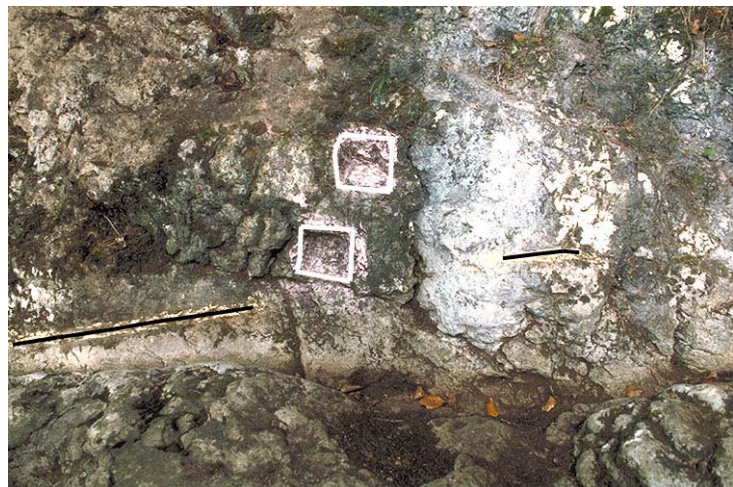
Zwei Balkenlöcher finden sich in der bergseitigen Felsböschung der Rampe. Das obere Balkenloch steht vermutlich im Zusammenhang mit der älteren Geleisestrasse (Rillenrelikt schwarz nachgezeichnet), das untere Loch mit der intakten bergseitigen Rille der jüngsten Geleisestrasse.
Abb. 5 (GS, 15. 8. 1999)

gesamten Länge des Abschnitts (500 m!) eine Geleisestrasse für den Wagenverkehr eingerichtet war. Heute liegt sie aber zu einem grossen Teil unter dem Lockermaterial verborgen. Die Geleisestrasse am Passwang gehören zudem zu den seltenen Exemplaren, die in Kombination mit seitlichen Balkenlöchern auftreten.
