Percorso TI 4 *Biasca -/ Iragna - Airolo*
Tracciato 5 *Strada cantonale*
Segmento 9 *Ponte - Dazio Grande*
Carte Nazionali *1252*

STORIA *Aggiornamento November 1998 / Be*

Strada cantonale nella gola del Piottino.

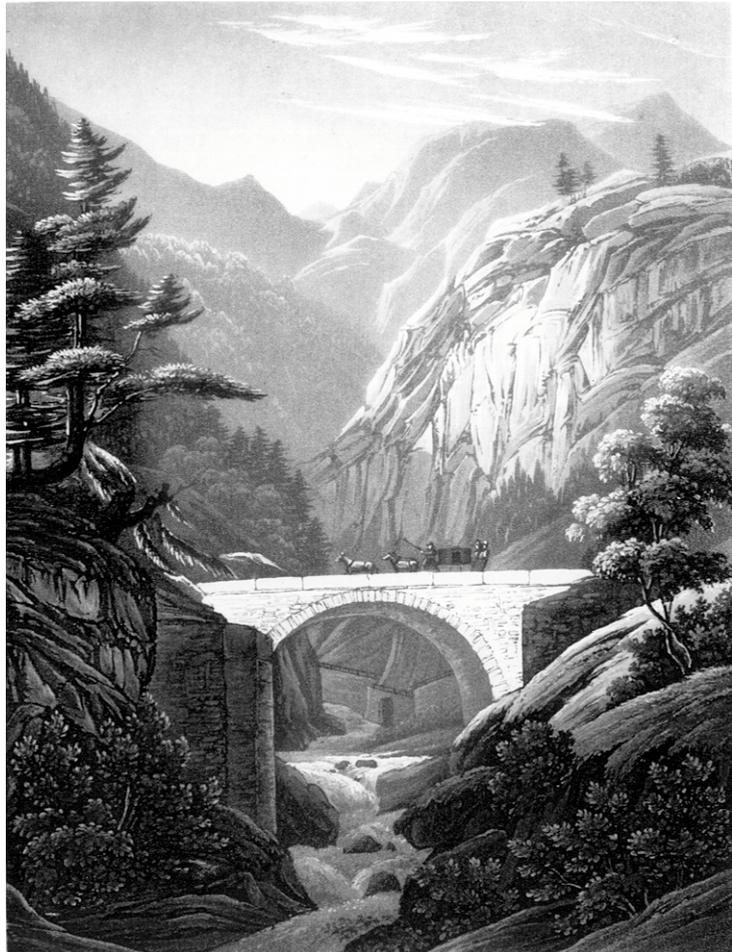
*Il "Ponte di Mezzo" in un'acquatinta senza data (probabilmente di poco posteriore al 1823) di Jakob Suter. Sul davanti si vedono ancora i resti del vecchio ponte urano (ACB).
Fig. 1*

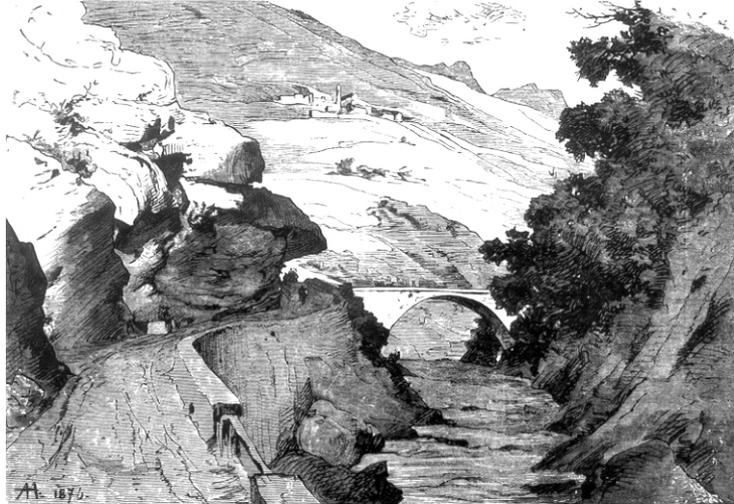
*"Ponte di Mezzo" e strada nel 1876 in una silografia di autore ignoto. Dal 1842 i parapetti in muratura sostituiscono quelli precedenti in legno (ACB).
Fig. 2*

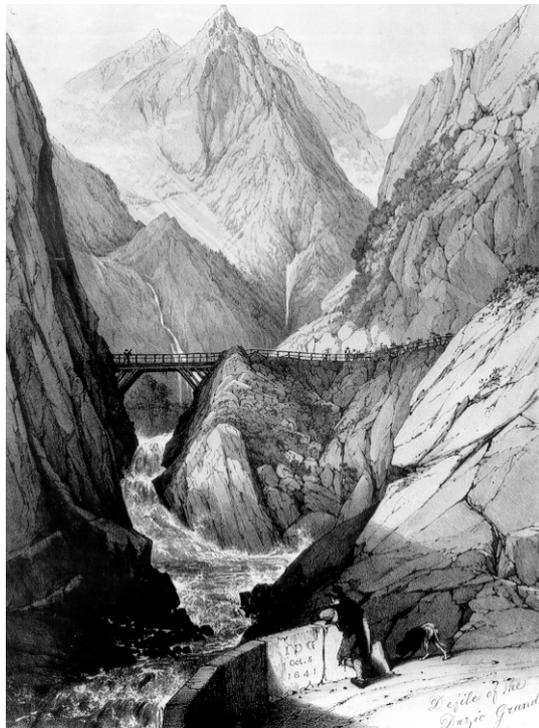
*Il ponte in legno sul Ticino presso il Dazio Grande in una litografia del 1841. Costruito nel 1835, fu sostituito da un ponte in sasso nel 1876 (ACB).
Fig. 3*

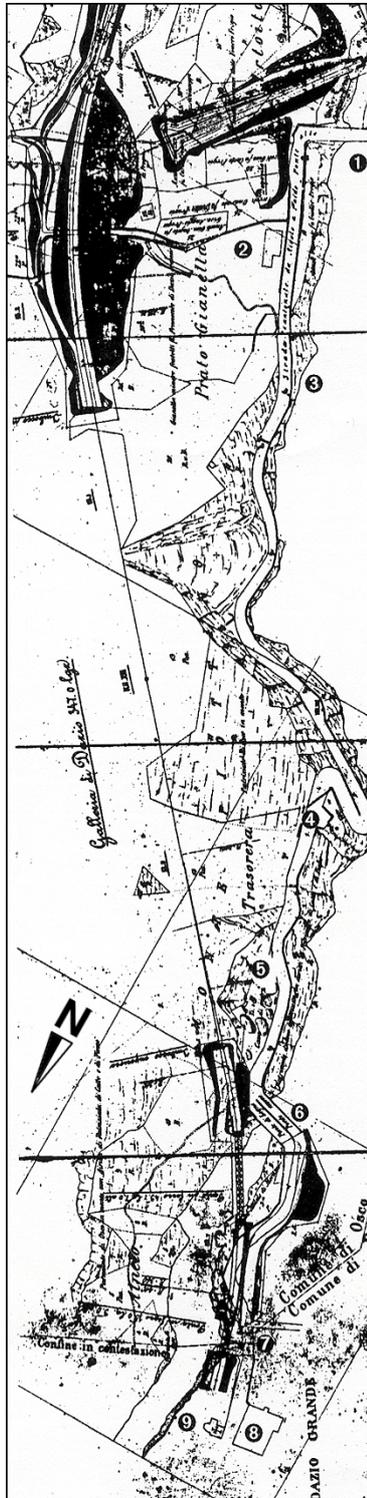
Fig. 4

La strada del Piottino nei piani della GOTTHARDBAHN (1879; riduzione a un terzo dell'originale). 1) "Ponte di Mezzo": 2) casa d'Anzolli (ora scomparsa): 3) tratto di strada ammodernato: 4) cappella: 5) cava di pietre (scomparsa in seguito all'allargamento della strada): 6) ponte in sasso del 1876 con accanto il ponte in legno del 1835: 7) ponte in legno sul torrente di Morasco (sostituito nel 1880 da un ponte in sasso): 8) edificio principale del Dazio Grande: 9) oratorio del Dazio, demolito per la costruzione della ferrovia

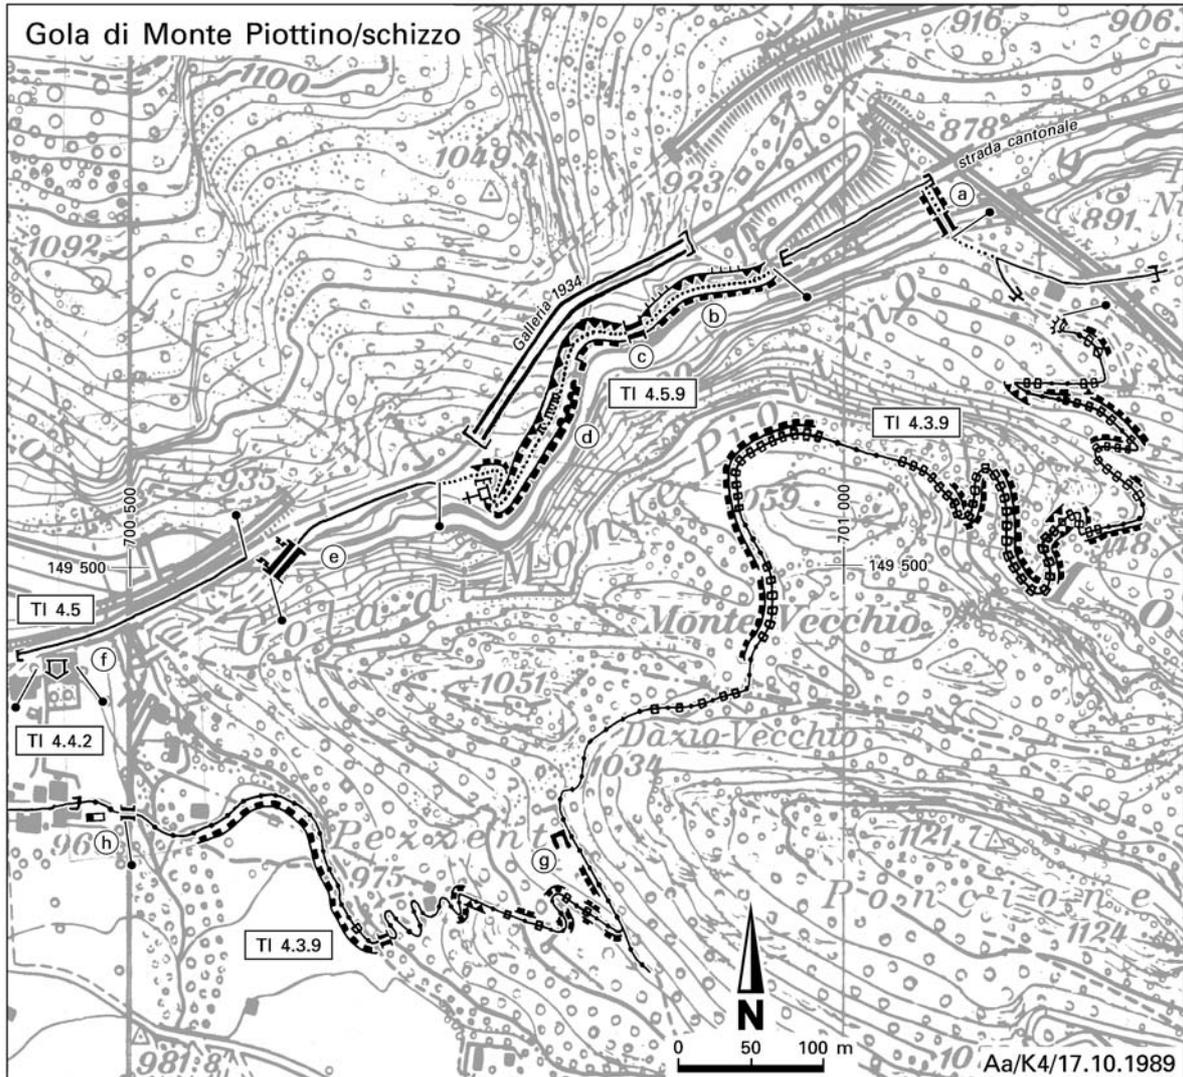
Fig. 5

Ponte e segmento abbandonato separati da un tratto ammodernato dell'attuale strada cantonale. Il segmento abbandonato,

prevalentemente pianeggiante, è lungo circa 600 metri. Ponte abbandonato e resti di ponte poco prima del Dazio Grande.

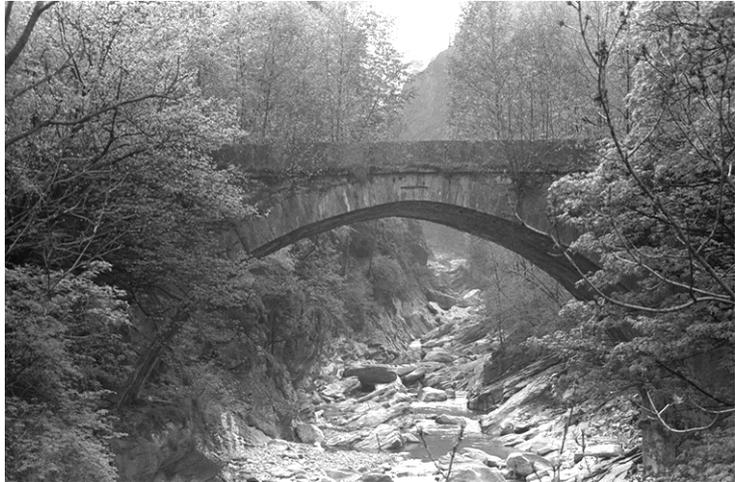
Costruito in muratura legata con calce, con sassi di forma irregolare di media grandezza; più grandi e squadriati quelli che rifiniscono l'arco e le spalle. Ad un arco di 17 metri di luce. Il fondo stradale, largo 5 metri, è in terra e parzialmente invaso dalla vegetazione. Parapetti laterali (alti 0,8 metri) in piode verticali a sezione trapezoidale dello spessore di 12 centimetri. Dopo la spalla sinistra, tratto di 10 metri di strada in terrapieno che finisce nella nuova cantonale. Il ponte non è più utilizzato ma transitabile a piedi.

*Il "Ponte di Mezzo", visto dal ponte della
ferrovia, è stato costruito nel 1823.
Fig. 6 (Be, 3. 5. 1994)*

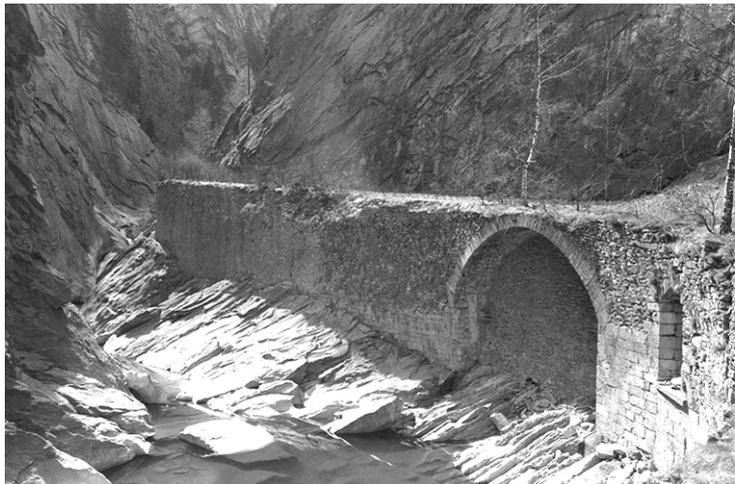
b) tratto pianeggiante lungo 100 metri.
Il fondo, largo 5 metri, in terra e erba è parzialmente invaso dalla vegetazione.
Prevalentemente a mezzacosta, con due brevi passaggi in terrapieno. A valle, muro di sostegno (alto 8 metri) in sassi squadri piuttosto grossi, rafforzato da archi. Sormontato da tratti di parapetto intonacati (alti 0,8 metri) rovinati in più punti. La scarpata a monte è prevalentemente in roccia lavorata. Prima del ponte c) vi è una piazzuola con parapetto protetto da un paracarro.

*Il muro di sostegno è rafforzato da archi.
Fig. 7 (Be, 5. 4. 1993)*

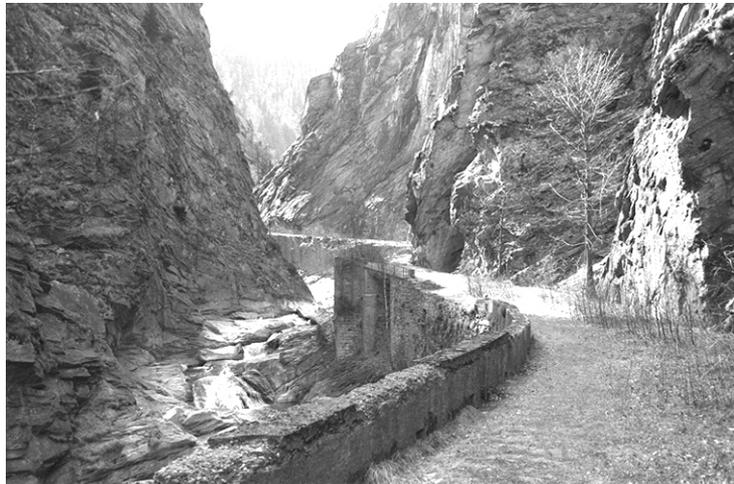
*Malgrado i parapetti in disfacimento la strada si presenta ancora come un'imponente costruzione.
Fig. 8 (Be, 5. 4. 1993)*

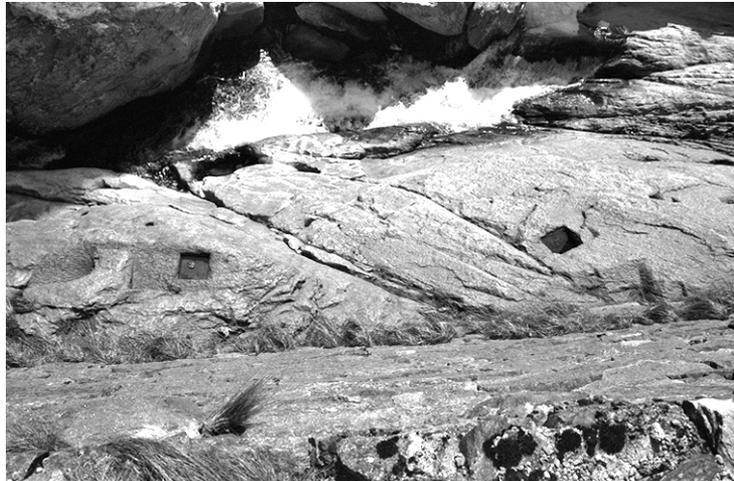
A mezzacosta. Fino al primo tornante: a valle, muro di sostegno (alto 10 metri) in pietre squadrate piuttosto grosse e rafforzato da arcate, sormontato discontinuamente da parapetti. Sotto il muro (nella roccia) si notano una decina di fori allineati (0,3 per 0,4 metri) profondi una ventina di centimetri. A monte, scarpata in roccia parzialmente lavorata e cunetta laterale. Poco prima del tornante, muro di sostegno a secco (alto fino a 2,5 metri).

*Fori allineati nella roccia che servirono a sostenere l'impalcatura della strada provvisoria del 1834.
Fig. 9 (Be, 5. 4. 1993)*

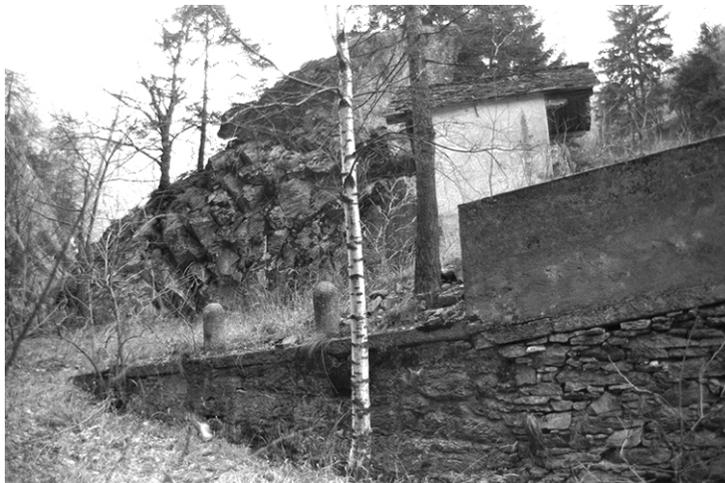
*Paracarri al primo tornante e cappella.
Fig. 10 (Be, 5. 1. 1990)*

La cappella, restaurata nel 1930, è intonacata con tetto in piode. Nella nicchia, protetta da un cancello in ferro, sono raffigurati San Nicolao e San Carlo Borromeo. Venti metri dopo il secondo tornante il tracciato è interrotto dalla nuova strada cantonale.

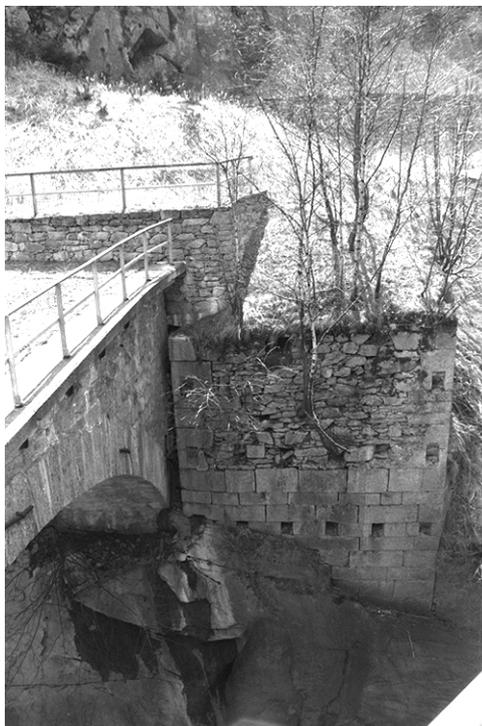
e) ponte abbandonato in pietra, lungo 15 e largo 4 metri. Ad un arco, costruito con sassi squadrati piuttosto grossi. Accanto al ponte nuovo rimangono le spalle in muratura del precedente ponte di legno.

*Accanto al ponte in sasso, la spalla del
ponte in legno sul Ticino del 1835.
Fig. 11 (Be, 5. 4. 1993)*

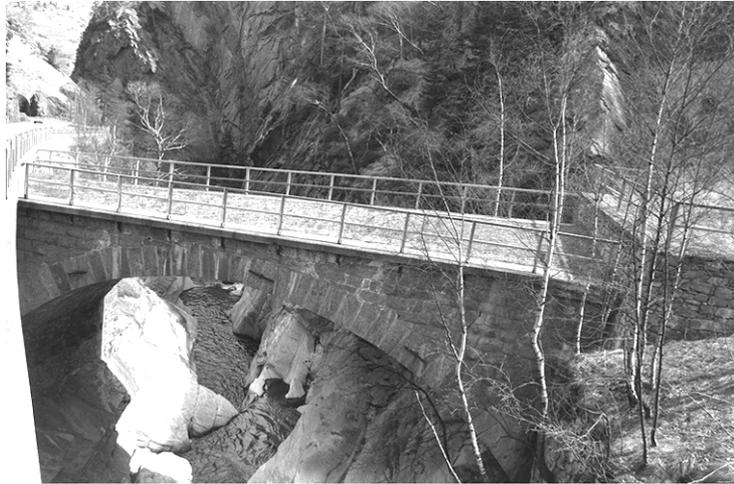
*Ponte in sasso del 1876.
Fig. 12 (Be, 5. 4. 1993)*
