Percorso TI 4 *Biasca -/ Iragna - Airolo*
Tracciato 5 *Strada cantonale*
Segmento 13 *Airolo/Motto Caslascio; primo intervento*
Carte Nazionali *1252*

STORIA *Aggiornamento Mai 1994 / Be*

Residui della prima strada cantonale nella gola dello Stalvedro.

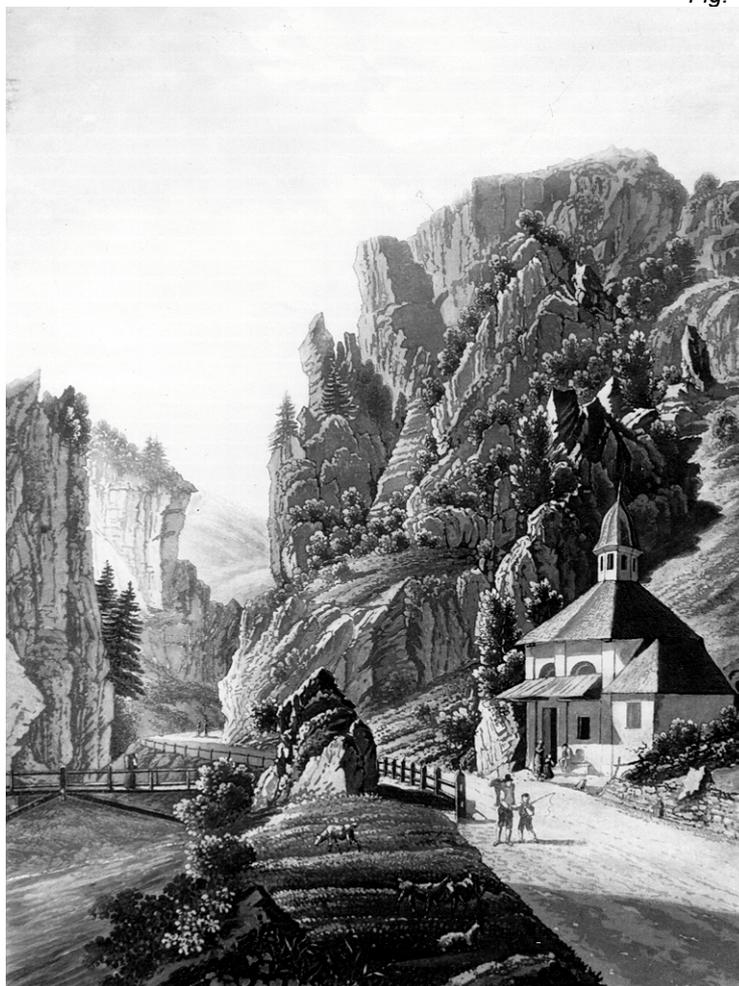
*Oratorio della Beata Vergine Maria e prima strada cantonale allo
Stalvedro in un'acquatinta di Joseph Meinard Kälin (ACB).
Fig. 1*

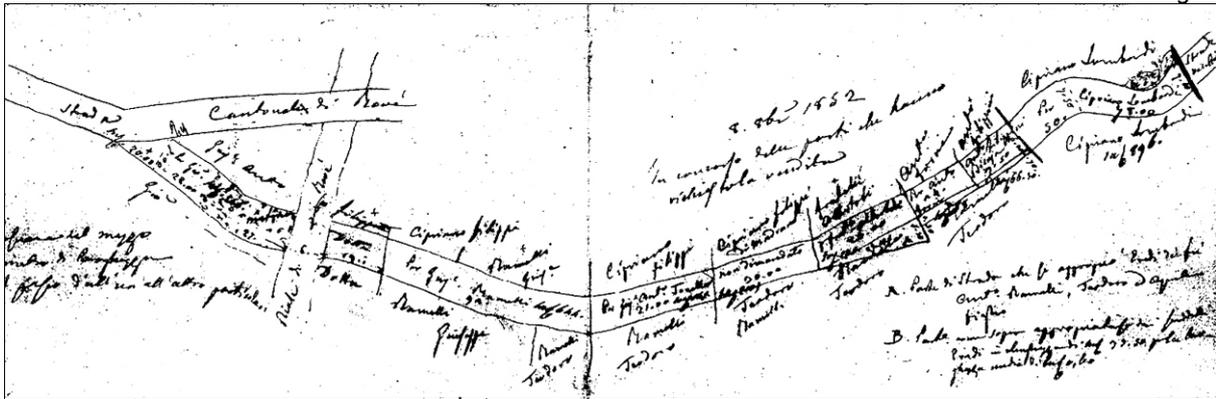
Fig. 2

Nel 1852 il sedime della vecchia cantonale fu lottizzato e venduto a privati. Nello schizzo di campagna allestito all'occasione si vede il tratto di strada tra il torrente Garegna e la congiunzione con la strada del 1843 nei pressi del "riale di Ravé". Questo tracciato, forse identico a quello della precedente mulattiera urana, oggi non esiste più; nella zona è stato costruito l'impianto di depurazione delle acque del Comune di Airolo (ACB, DPC: scatola 42/II).

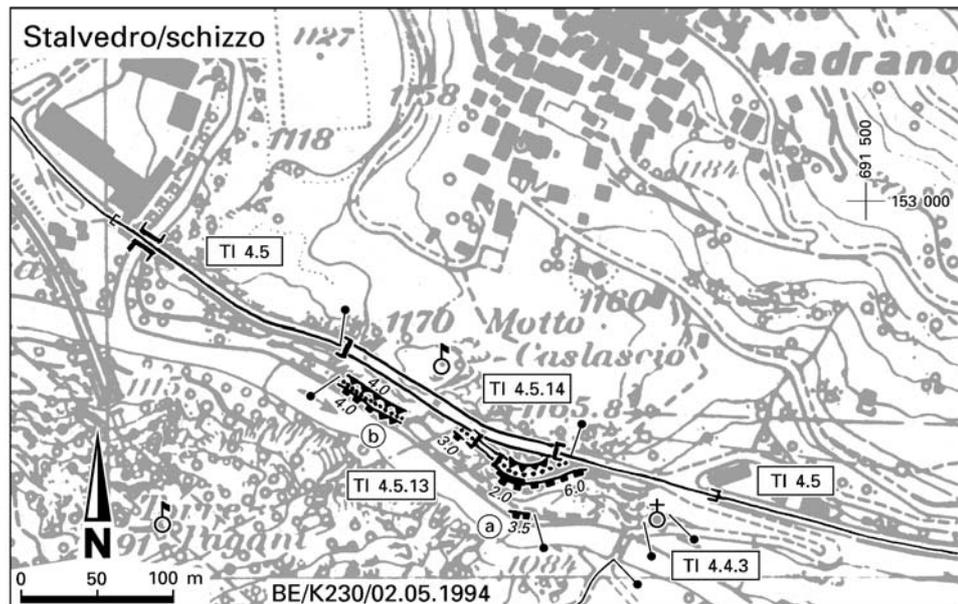
Fig. 3

(vedi schizzo)

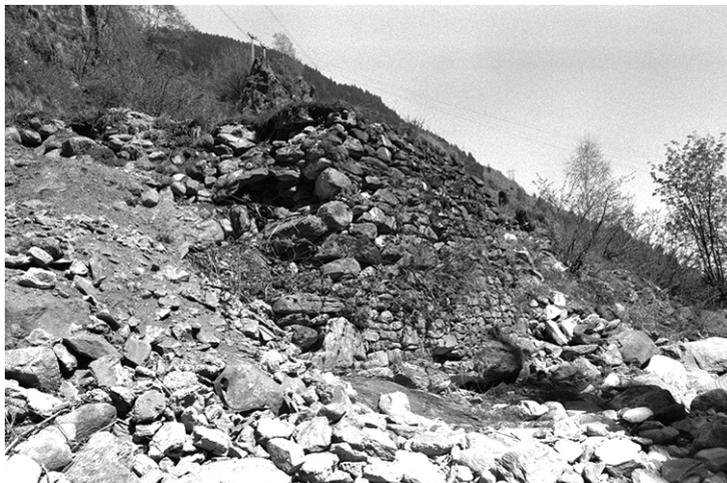
a) tratti di muro di sostegno a secco semidiroccato: costruito con pietre piuttosto grosse semilavorate è lungo 10 e alto 3,6 metri.

*Il muro semidiroccato al punto a).
Fig. 4 (Be, 2. 5. 1994)*

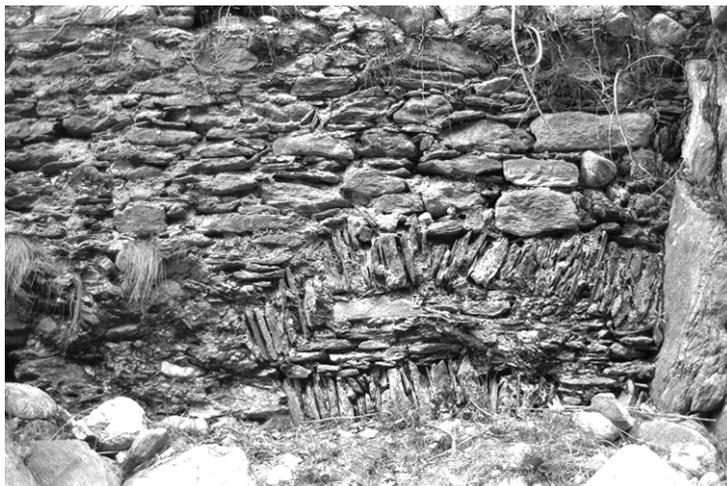
*Dettaglio del muro. La base che lo sostiene, di fattura diversa, potrebbe essere un residuo della mulattiera urana sulla quale è stata costruita la strada cantonale.
Fig. 5 (Be, 2. 5. 1994)*

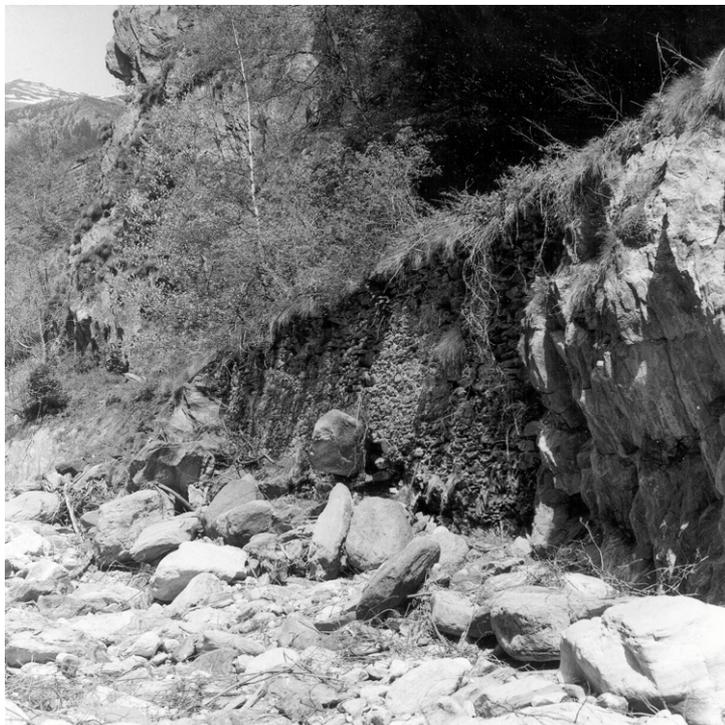
A mezzacosta: a monte scarpata in roccia lavorata (fori di mina) alta fino a 4 metri che forma un semiarco sopra la strada; a valle, scarpata in roccia naturale per 20 metri, seguita da muro di sostegno alto fino a 4 metri, costruito con pietre semilavorate parzialmente legate con malta di calce. Sulla corona del muro vi sono alcune piode con fori quadrati che sostenevano il parapetto in legno.

*Il tratto di strada immediatamente
adiacente al fiume. La scarpata in roccia
naturale è seguita da un bel muro di
sostegno (foto Hand-Peter Nething,
1994).
Fig. 6*

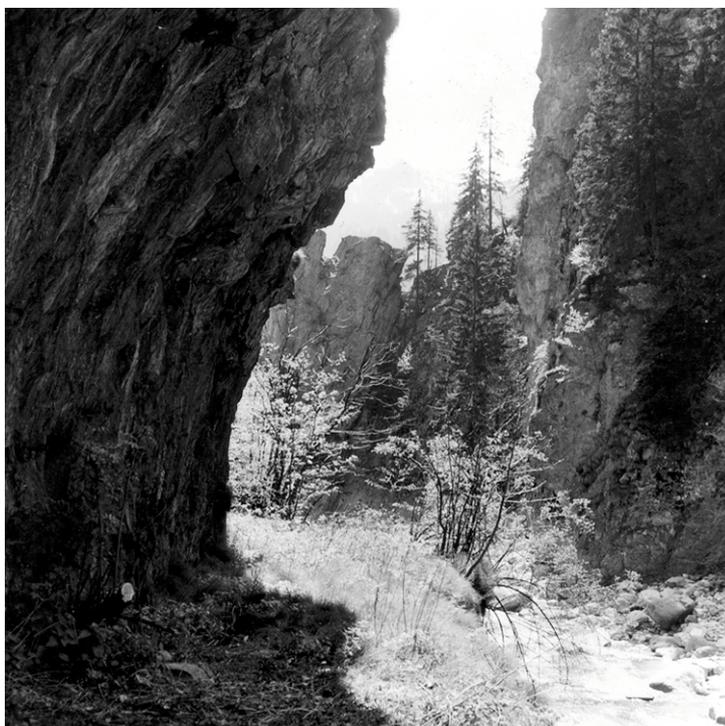
*Sopra la strada, la scarpata in roccia
forma un semiarco protettivo (foto Hans-
Peter Nething, 1994).
Fig. 7*
