*Percorso TI 6*      *Airolo - Göschenen; Passo del S. Gottardo*  
*Tracciato 2*      *Strada cantonale*  
*Segmento 2*      *R. di Sorescia - Capp. dei Morti*  
*Carte Nazionali*      *1251*

**STORIA**      *Aggiornamento November 1995 / Be*

**TERRENO** *Rilevamento 19 Juli 1995 / Be*

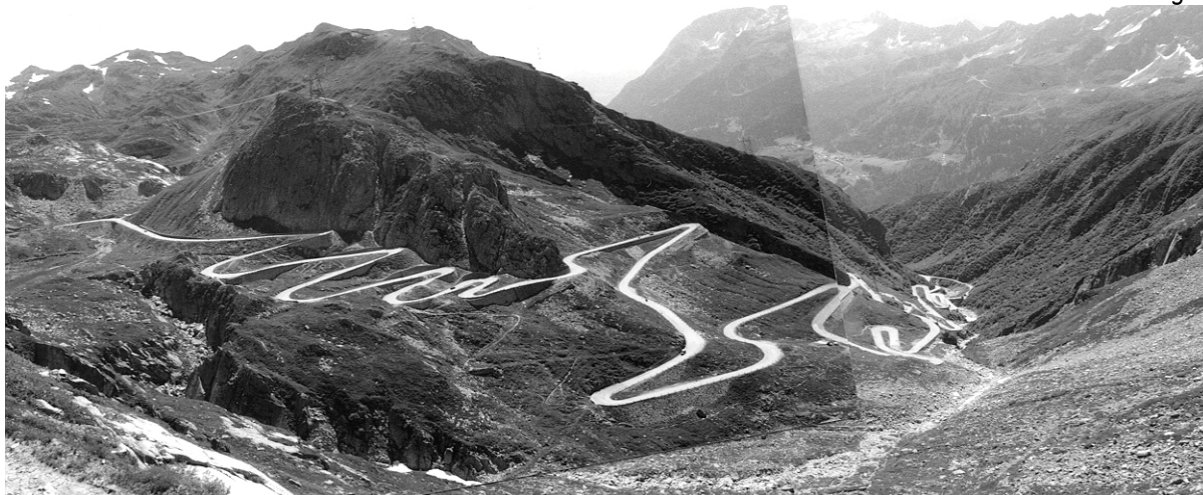
*Fig. 5*

*La bella e impressionante serpentina tra i ponti della Tremola e il ponte della Sella. Nella zona centrale si intravede il tracciato della mulattiera (foto Be, 19. 7. 1995).*

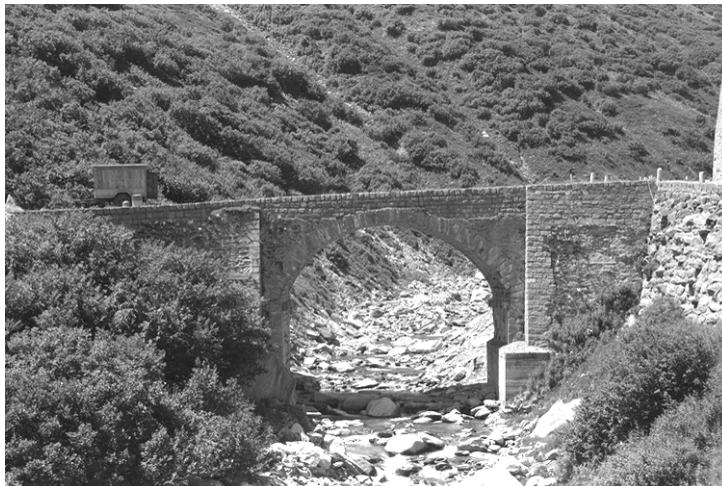
*Fig. 7 (Be, 19. 7. 1995)*

3) ponte superiore della Tremola.

Si tratta del ponte costruito dal Meschini per la prima strada ed oggi è abbandonato. Ad un arco di 12 metri di luce, porta segni evidenti dei successivi interventi di consolidamento. Il fondo viario è in terra.

*Sul ponte superiore della Tremola sono evidenti i segni dei vari interventi di rifacimento, uno dei quali, importante, avvenne nel 1904. In quell'anno viene già definito "vecchio ponte della Tremola".*

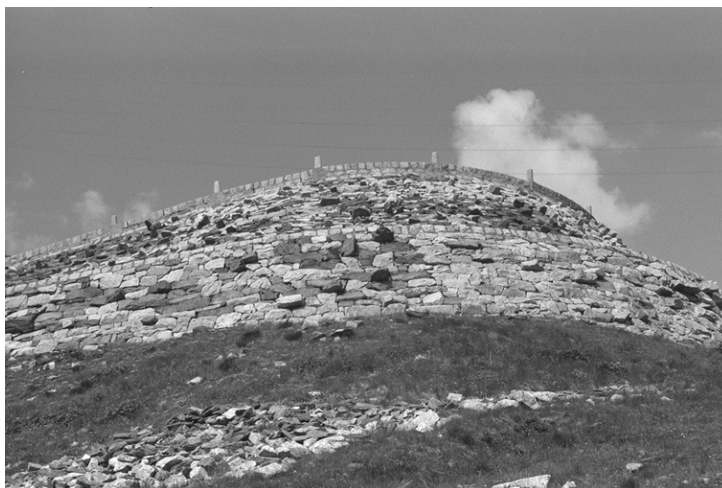
*Fig. 8 (Be, 10. 7. 1995)*

*I muri più possenti di tutto il segmento sono quelli che sostengono il tornante detto "il voltone". Questo tornante fu completamente ricostruito nel 1930-31.*

Questo segmento è un bene culturale di importanza nazionale al quale è necessario dedicare la massima attenzione. Ancora in questi anni subisce però delle ricostruzioni dei muri di sostegno di dimensioni eccessive e secondo tecniche non rispettose del manufatto preesistente. In questo senso, si tratta di una strada minacciata da "troppe cure", forse inopportune. Inoltre questa strada turistica è senz'altro "imbruttita" dalla parziale pavimentazione in cemento dei risvolti, dalle troppe ricariche in asfalto sul selciato e da alcuni parapetti in cemento nei tornanti. Ci sembra quindi auspicabile il suo risanamento, per cui rimandiamo alle considerazioni espresse in TI 6.2.

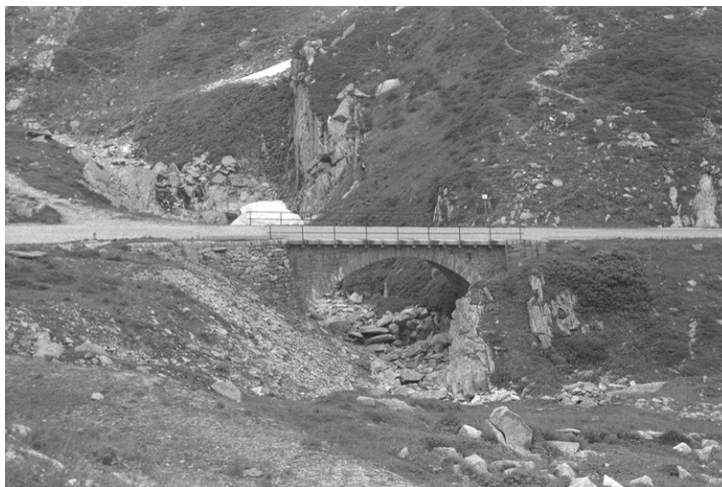
*Fig. 9 (Be, 14. 7. 1995)*

5) ponte della Sella.

Lungo 18 metri è costruito in muratura legata con malta; l'unico arco misura quasi 12 metri di luce. I sassi dell'arco sono accuratamente squadrate, gli altri sono semilavorati. Il fondo viario, largo 6 metri, è pavimentato con dadi di granito. Munito di ringhiere di ferro su entrambi i lati.

*A parte le ringhiere in ferro, il ponte della Sella non sembra aver subito importanti rifacimenti dopo l'intervento di consolidamento del 1926.*

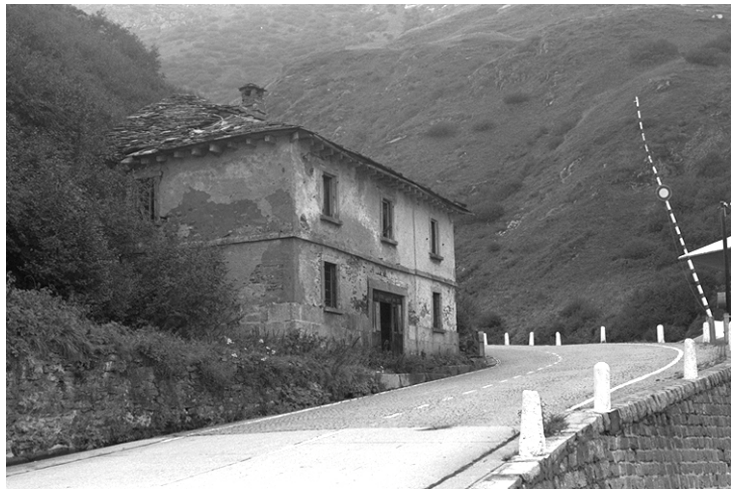
*La casa cantoniera della Tremola fu demolita il 28 settembre 1989: non si sa da chi né per quale ragione. Il Cantone e gli addetti ai lavori dovrebbero prestare maggiore attenzione alla conservazione di quegli elementi del paesaggio stradale che, anche se poi per le mutate condizioni furono trascurati, ebbero un'importante funzione nella storia locale del traffico.*  
Fig. 10 (LA, 1. 11. 1988)
