Percorso TI 6 *Airolo - Göschenen; Passo del S. Gottardo*
Tracciato 2 *Strada cantonale*
Segmento 5 *S. Carlo - Brüggloch*
Carte Nazionali *1231, 1251*

STORIA *Aggiornamento Oktober 1995 / Be*

TERRENO *Rilevamento 14 Oktober 1995 / Be*

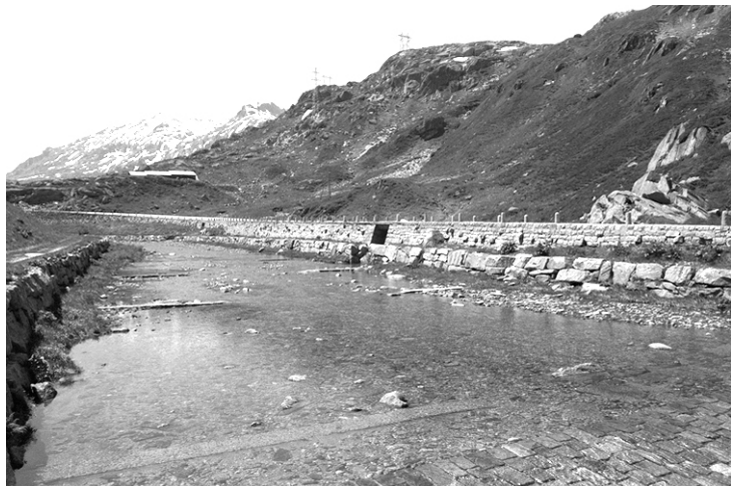
Questo segmento è caratterizzato soprattutto da lunghi passaggi in terrapieno che mettono al riparo la strada dalle piene della Reuss e dei suoi numerosi affluenti laterali.
Fig. 4 (Be, 10. 7. 1995)

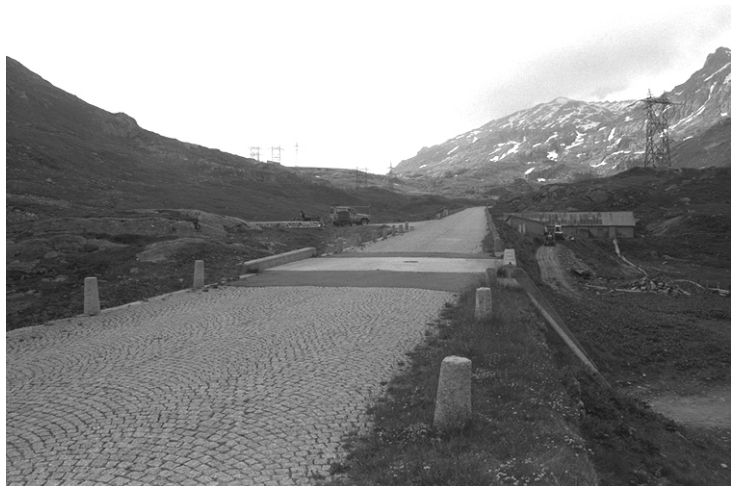
Presso il laghetto di Rodont la costruzione ha distrutto su una decina di metri il fondo selciato. Si tratta di un brutto intervento che andrebbe evitato su questo tipo di strade.
Fig. 5 (Be, 14. 7. 1995)

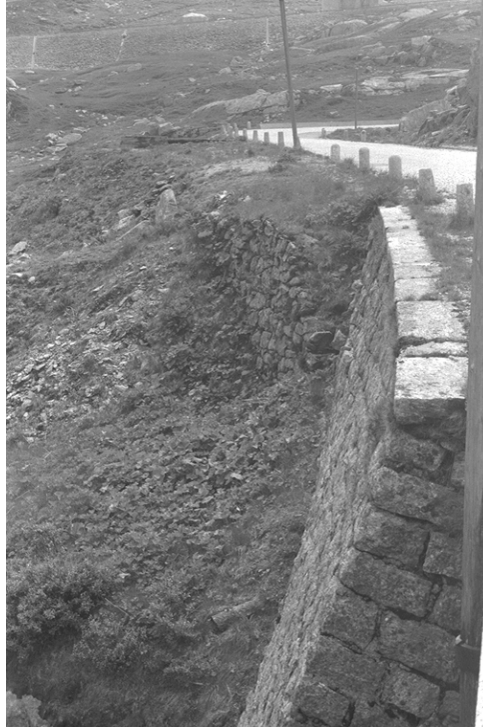
Fig. 6 (Be, 14. 7. 1995)

In diversi punti, come qui del sottopassaggio presso il ponte Lucendro, rimangono residui del vecchio tracciato. Si può allora constatare come le migliorie apportate negli anni Trenta abbiano notevolmente modificato l'aspetto della vecchia strada della Tremola.

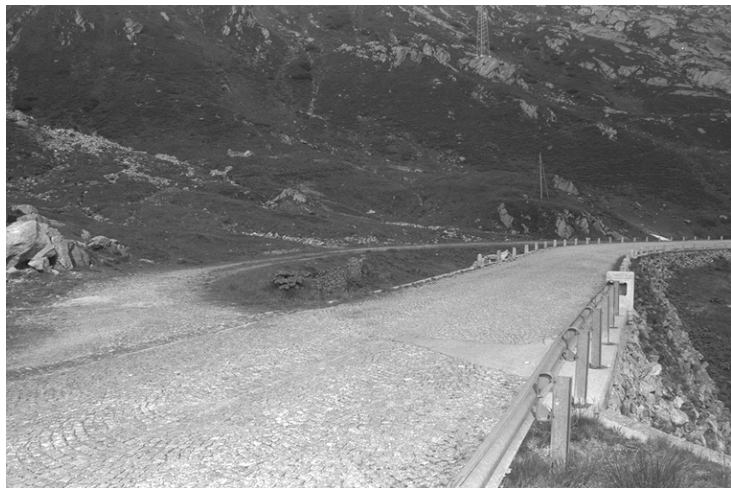
Fig. 7 (Be, 14. 7. 1995)

Al km 131 la rettifica del tracciato è particolarmente evidente. Il tratto abbandonato sulla sinistra si presenta con il fondo in terra. Fino agli anni Trenta la strada della Tremola aveva fondo in ghiaia.

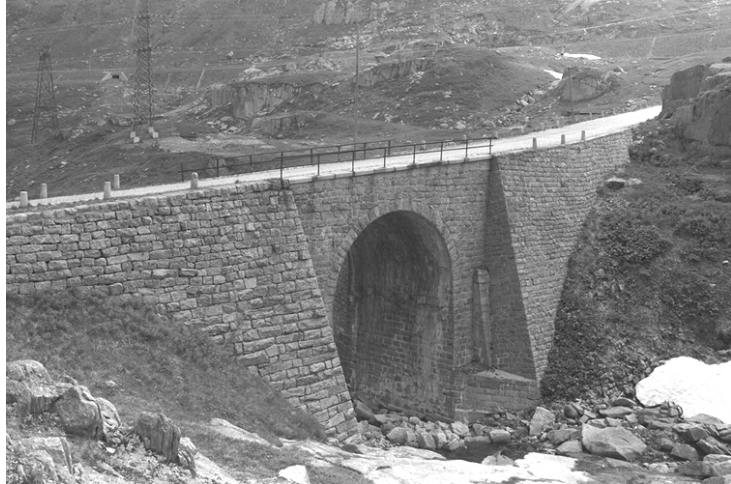
Il ponte Lucendro (13) è costruito in muratura di pietre lavorate legate con cemento. E' lungo una ventina di metri e il suo unico arco ha una luce di 9 metri. Il fondo stradale pavimentato a dadi è largo 6,5 metri.

*Il bel ponte Lucendro ha mantenuto
apparentemente la sua struttura
originale ma la fattura dei muri rivela
come sia stato più volte consolidato.
Fig. 8 (Be, 14. 7. 1995)*

Il primo intervento di riparazione al ponte Lucendro "minacciante rovina" risale al 1890. Nel 1902 fu necessario rinforzare la spalla destra. Nel 1919 si verificò il "cedimento dell'arcata in corrispondenza al piano d'imposta" e furono allora eseguiti importanti lavori di consolidamento (Rendiconto 1919).
