Strecke UR 1 Göschenen - Andermatt - Hospental
Linienführung 2 Saumweg
Abschnitt 4 Häderlisbrücke - Spränggi
Landeskarte 1231

GESCHICHTE *Stand Februar 1990 / LA, é*

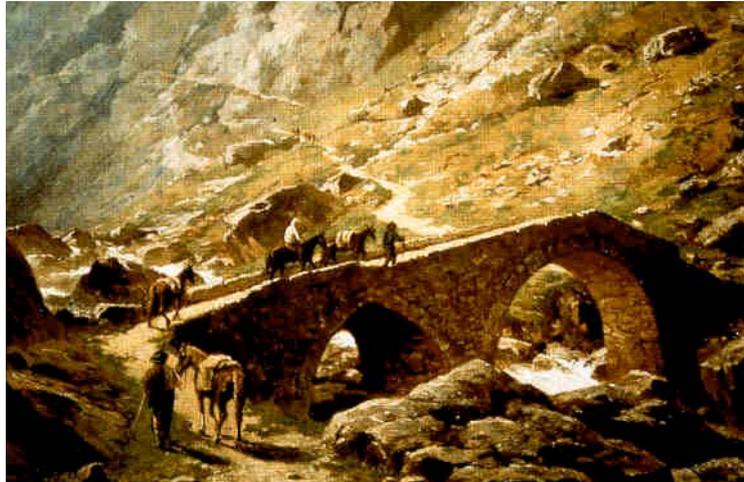
*Die Häderlisbrücke um ca. 1890, dargestellt vom Maler Jost Muheim. SBB Kreisdirektion II Luzern.
Abb. 1*

Die Häderlisbrücke (man findet auch die Schreibweise Häderlibrücke) wird in den Quellen auch Lange Brücke und St. Niklausen Brücke genannt. Es handelt sich um eine steinerne Bogenbrücke mit einem grossen Haupt- und zwei kleineren Nebenbogen. Die Brücke wurde in der Nacht vom 24. auf den 25. August 1987 durch ein Unwetter bis auf die beiden aufgemauerten Widerlager zerstört. 1990 wurde sie nach alten Fotos und Modellen der Vorgängerin wieder aufgebaut.

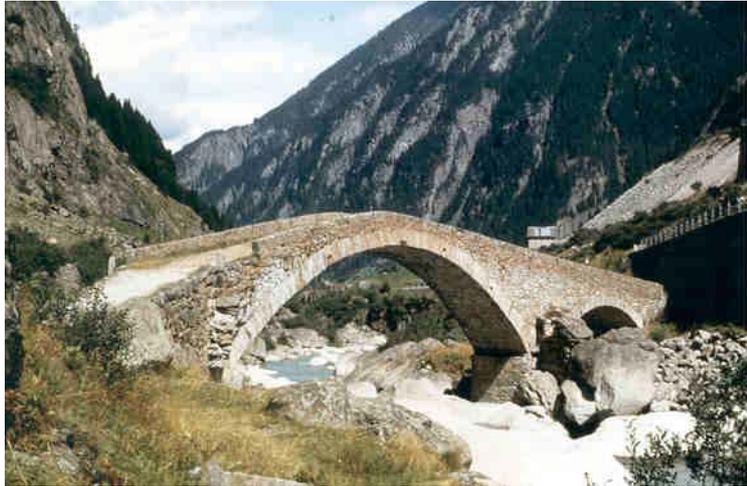
Die Häderlisbrücke vor ihrer Zerstörung durch das Hochwasser der Reuss im Jahre 1987. Musterserie IVS, CD Nr. 3 Bild Nr. 36. Abb. 2

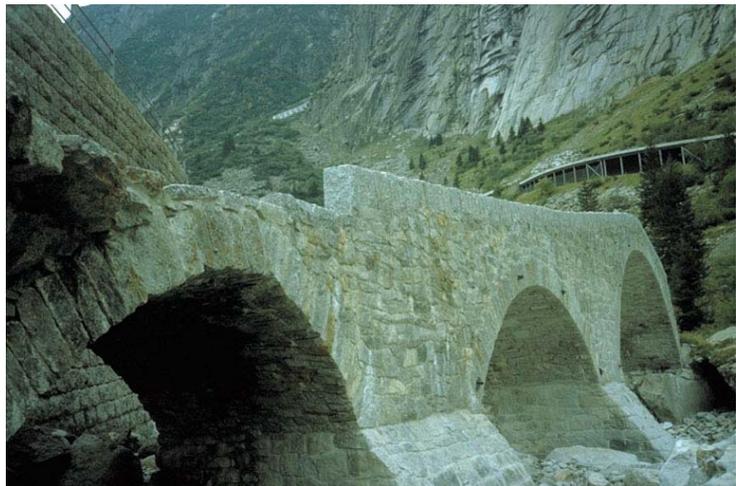
Nach ihrer Zerstörung wurde die Häderlisbrücke 1990 nach alten Fotos und Modellen, jedoch mit neuen Mitteln und Materialien wieder aufgebaut. Abb. 3 (Heg, 9. 5. 1994)

Die heutige Brücke hat folgende Masse:

- Spannweiten (drei Bögen): 23 m, bzw. 10 m, bzw. 5 m
- Scheitelhöhe: 8.5 m / 4.5 m / 2.0 m
- Breite total: 3.3 m
- Nutzbare Breite: 2.7 m
- Brüstungsmauer: 0.65 m hoch, 0.3 m dick
- Anstieg zum Scheitelpunkt: 1.5 m.

Die Widerlager und die Brückenköpfe sind mit Kalkmörtel gemauert, der Kern besteht heute aus Beton.

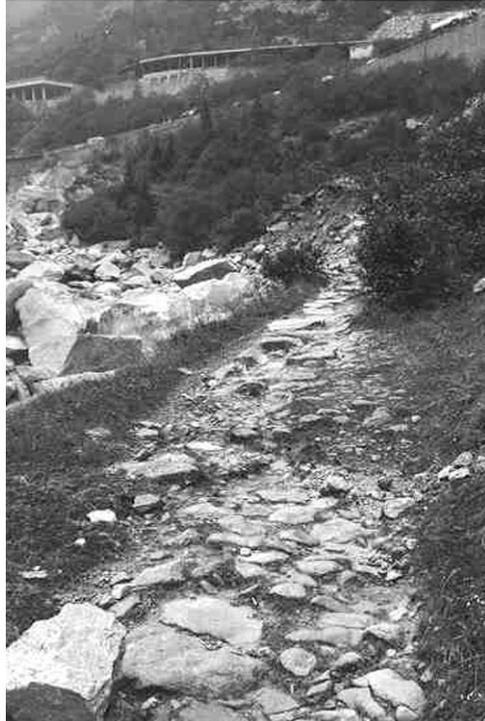
*Der Saumweg unmittelbar südlich der
Häderlisbrücke
Abb. 4 (EA, 30. 9. 1987)*

Südlich der Häderlisbrücke führt der Weg als 1 – 1.5 m breites Trassee dem westseitigen Reussufer entlang. An einer Stelle liegt eine markant ausgeprägte, bergseitige Böschung. Talseitig sind an zwei Stellen kurze Stützmauern zu erkennen. Die Wegoberfläche ist mit rötlichen Bachkieseln und flachen Steinen gepflästert,

darüber wurde stellenweise gekiest (Abb. 4) Einzelne jüngere, mit Steinplatten gebaute Querabschläge sorgen für die Oberflächenentwässerung. Nördlich der Spränggibrücke wurde der Weg während des Unwetters vom 24. August 1987 auf einer Länge von 70 m durch die Fluten der Reuss weggerissen (Abb. 5).

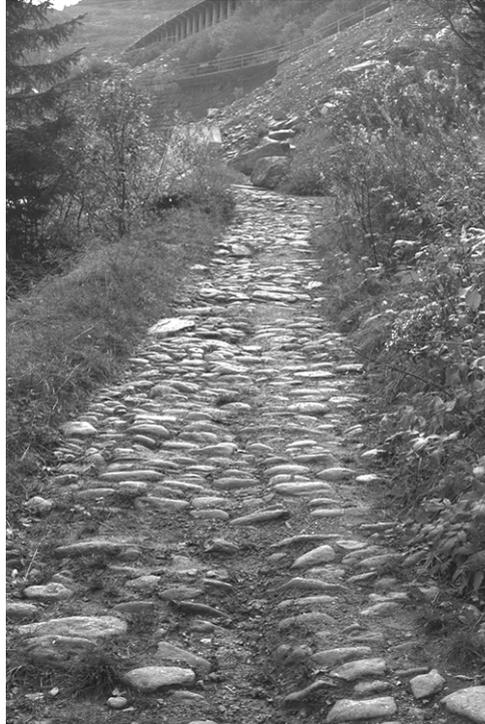
*Die Bachkieselpflasterung des
Saumweges nördlich der
Spränggibrücke (Kantonsstrasse).
Abb. 5 (LA, 2. 11. 1989)*
