*Strecke UR 4*      *Wassen - Meiringen; Sustenpass*  
*Linienführung 3*      *Strasse von 1913; Mätteli - Lerchen*  
*Landeskarte*      *1211*

**GESCHICHTE**      *Stand April 1991 / é*

**GELÄNDE**      *Aufnahme 28. August 1997 / Heg, LA*

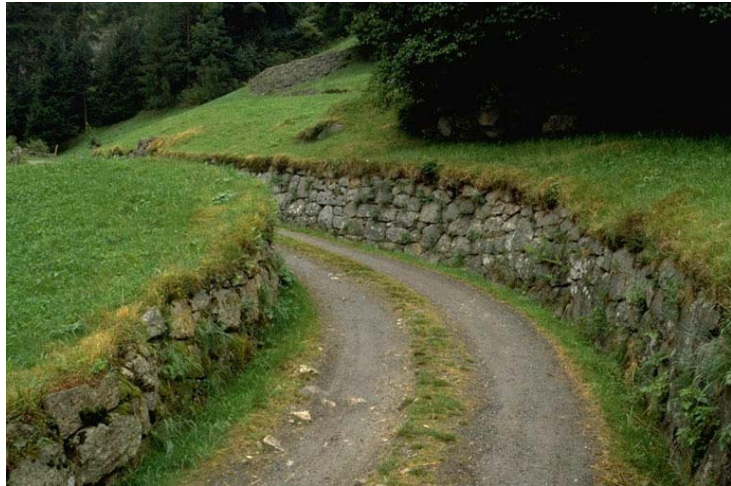
Bergseitig verläuft fast durchgehend eine trockengefügte, mit grossen Bruchsteinen gebaute Stützmauer (Abb. 2 und 3). Sie

befindet sich durchwegs in einem ausgezeichneten Zustand. Ihre Höhe variiert zwischen 1 und 2.5 m. Anstelle der Mauer ist die bergseitige Wegbegrenzung punktuell auch als erdige oder felsige Böschung ausgeprägt.

*Die stabil gebauten Mauern bilden in der ersten Serpentine der 1913er Strasse einen befestigten Hohlweg.  
Abb. 2 (Heg, 28. 8. 1997)*

Talseitig sind die Wegbegrenzungen vielfältiger. Die Trockenmauer ist in der ersten Serpentine gegen den Weg gerichtet und bildet mit der bergseitigen Mauer einen Hohlweg (Abb. 2). Vor und nach der zweiten Serpentine wird das Wegtrassee von einer Reihe steilgestellter Randplatten begrenzt (Abb. 4). Auf zwei längeren Teilstücken sind in der talseitigen Mauer grosse Kolonnensteine verankert (Abb. 5). Im oberen Teil des Abschnittes steht auf der Talseite eine 60 m lange, 1.3 m hohe, freistehende Brüstungsmauer. Sie ist trocken gemauert und besteht aus grossen, behauenen Quadersteinen.

Sowohl berg- wie talseitig sind auf dem ganzen Abschnitt insgesamt vier Treppen integriert, die für die Bewirtschaftung zu den angrenzenden Matten führen (Abb. 2). Um das Kreuzen von Fahrzeugen zu erleichtern wurden drei bis vier Ausweichstellen

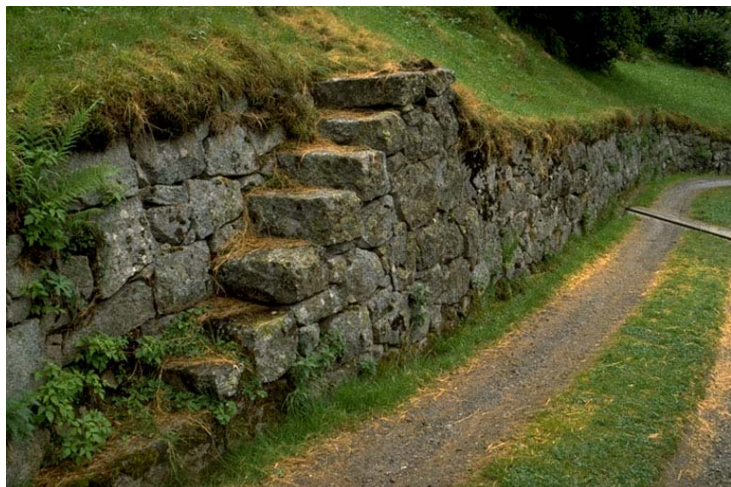
*Die Mauertreppen sind Zugänge zu den beidseits des Trassees gelegenen Heumatten. Als Tritte wurden lange Steinquader verwendet, die fachmännisch in die Mauer eingebunden sind.  
Abb. 3 (Heg, 28. 8. 1997)*

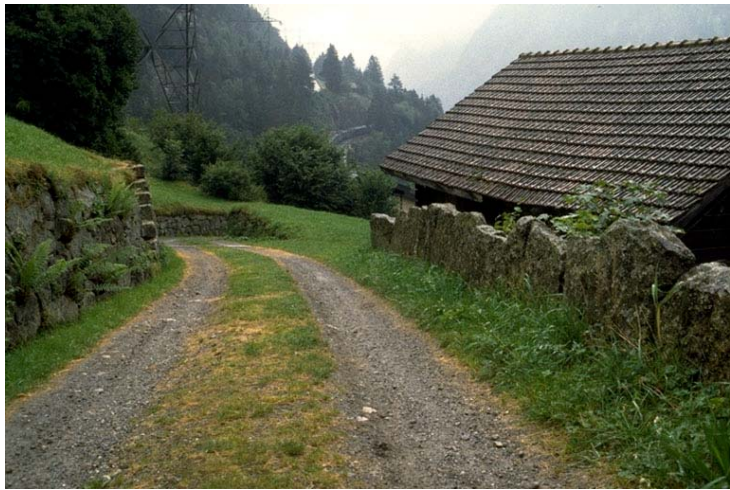
*Die steilgestellten Randplatten bilden eine sehr massive Wegbegrenzung. Nördlich der Alpen sind sie ein eher selten gesehenes Wegelement.  
Abb. 4 (Heg, 28. 8. 1997)*

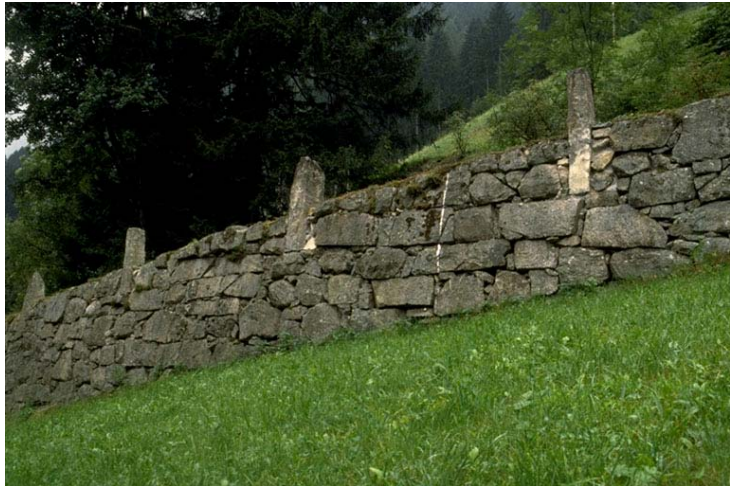
*Die grossen Kolonnensteine fügen sich perfekt in die massive Bruchsteinmauer ein.  
Abb. 5 (Heg, 28. 8. 1997)*
