Strecke UR 25 (Andermatt -) Hospental - Aiolo; Gotthardpass
Linienführung 1 Gotthardsaumweg
Abschnitt 2 Gamsboden - Brüggboden
Landeskarte 1231

GELÄNDE *Aufnahme 5. August 1989 / LA*

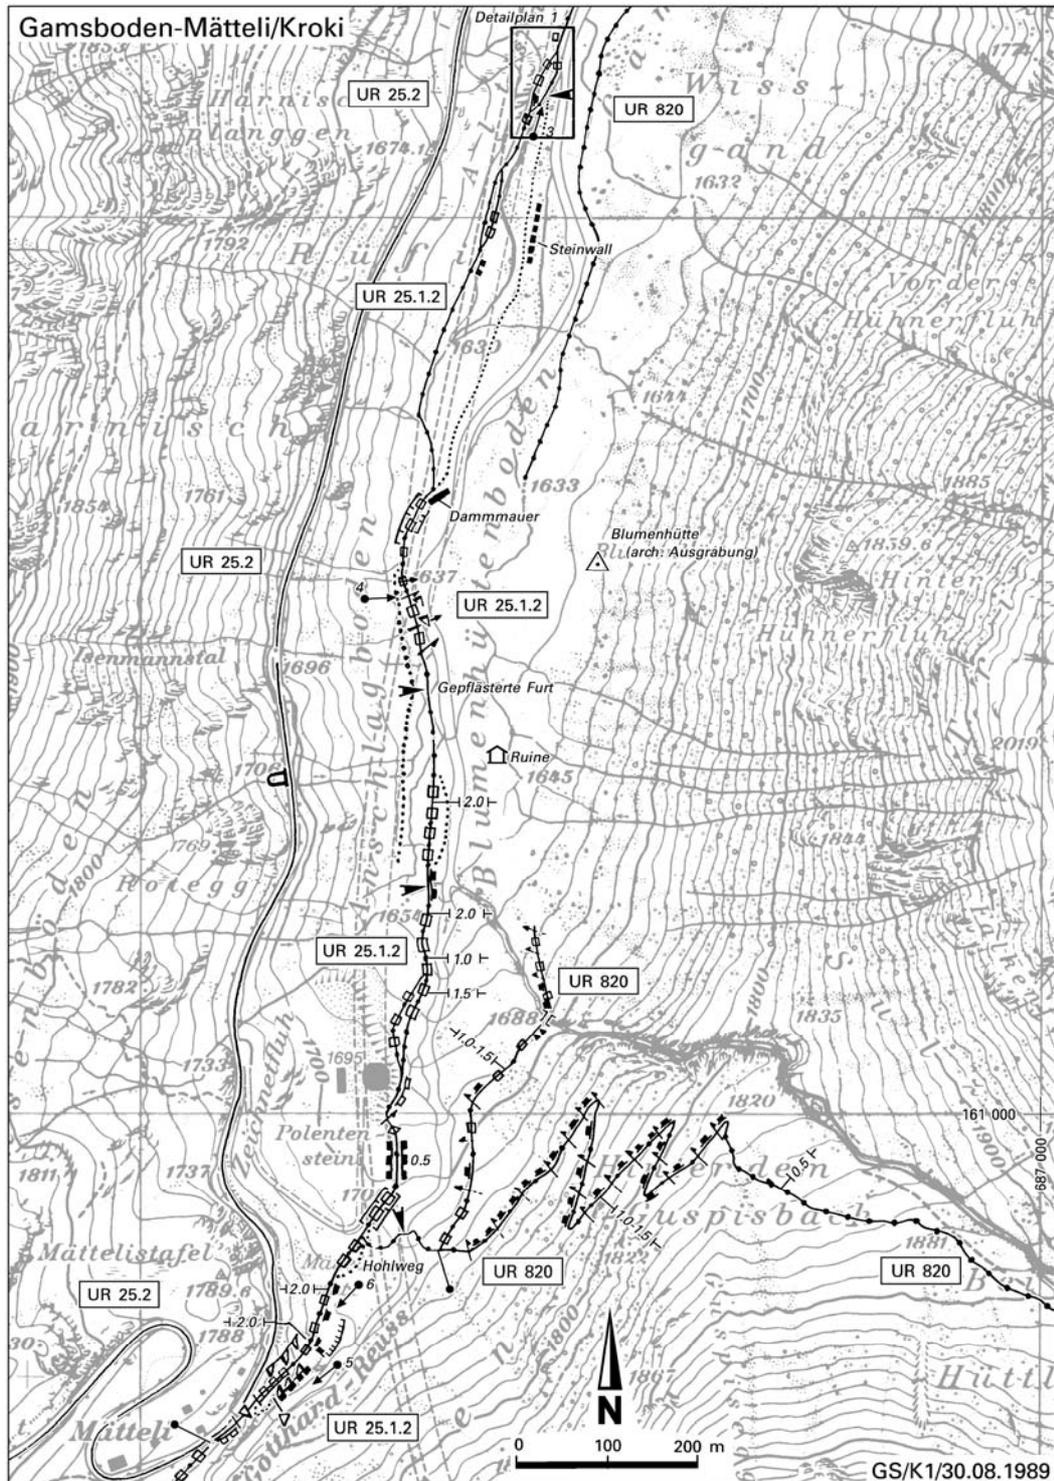
Abb. 2

Die folgende Beschreibung richtet sich nach den beiden Krokis und den zwei Detailplänen. Das nördliche Kroki (Abb. 2) hat den Teil zwischen Gamsboden und Mätteli, das südliche (Abb. 7) hat den Teil zwischen Mätteli und Brüggboden zum Gegenstand.

Bei Bruederguet zweigt von der Passstrasse (UR 25.3) ein Bergweg zum Gamsboden ab. Im folgenden, flachen Wegstück ist lediglich der Verlauf des Saumweges auszumachen. Bis auf die Höhe von Wyssgand ist fast keine traditionelle Bausubstanz mehr zu erkennen (Beeinträchtigung durch Naturprozesse). Der Wanderweg verläuft hier auf einem flachen, grasbewachsenen Schotterbett. Bei Bruederguet steht ein neueres Kreuzifix, daneben findet man auch Steinwälle unweit des Weges (hier setzt das Kroki GS/K1 ein, vgl. Abb. 2). Der Detailplan 1 (Abb. 1) zeigt die noch vorhandene Substanz des Weges über den Felsvorsprung sowie die unter Grasbewuchs und Geschiebe liegende, freigelegte Pflasterung auf der Flussseite. Sie könnte ein Hinweis darauf sein, dass ein älterer Weg in der Talsohle, ein jüngerer am Talrand, Richtung Süden gegen die freistehende Dammmauer geführt haben. Dort setzt die Pflasterung wieder ein und mehrere Tombini und Querabschläge hintereinander dienen als Wasserführung für die kleinen Seitenbäche (Abb. 4). Auf der Höhe von Pkt. 1696 führt der Weg durch eine gepflasterte Furt. Das Unwetter vom August 1987 hat den Weg stellenweise mit Sand und Geröll überdeckt.

Bei der sichtbaren und noch intakten Substanz beträgt die Breite des weiterführenden Weges 2 - 3.5 m, bei überwachsenen Stellen ist der Weg 0.5 - 1.5 m breit. Die Wegoberfläche besteht vielerorts aus grasüberwachsener oder eingewachsener Pflasterung aus unbehauenen Bachkieseln (von Faust- bis Kindskopfgrosse) und teilweise grossen Platten. Diese bilden vor allem den Randabschluss (Randpflasterung). Es finden sich stellenweise auch parallele Wege.

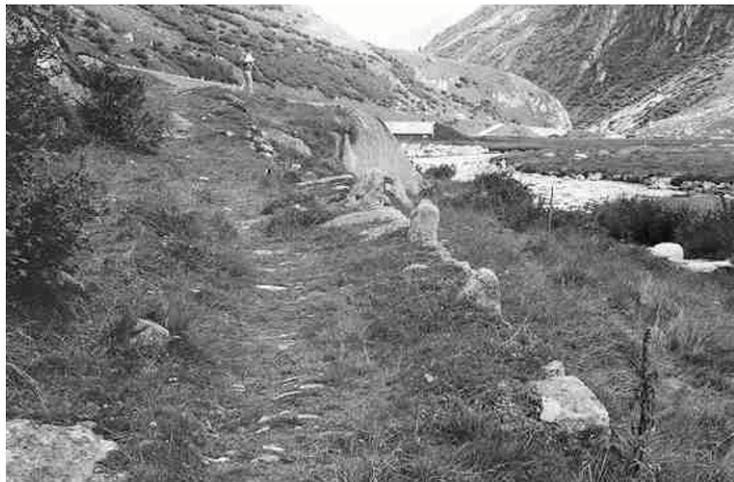
Gegenüber von Wyssgand steigt das Trasse als untermauerter Wegkörper über einen Felsvorsprung. Man beachte die Randsteine über der Stützmauer.
Abb. 3 (LA, 5. 8. 1989)

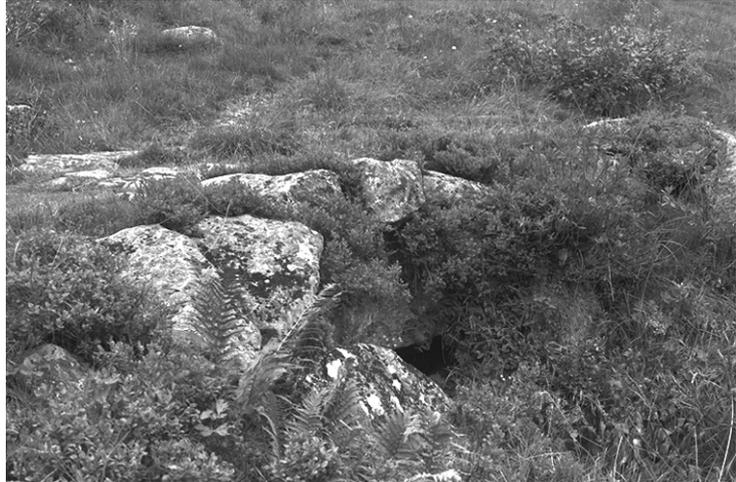
*Ein einfach gebauter Wasserdurchlass
im Blumenhüttenboden.
Abb. 4 (LA, 5. 8. 1989)*

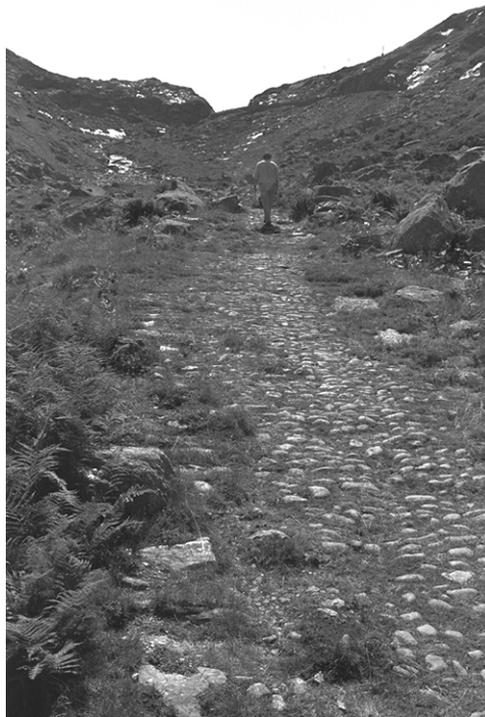
*Die kompakt gepflästerte Oberfläche des Saumweges beim Poletenstein. Im Hintergrund ist der Geländeeinschnitt der Kunststrasse zu erkennen.
Abb. 5 (LA, 5. 8. 1989)*

Im Aufstieg vom Entlüftungsschacht des Gotthardautobahntunnels Richtung Mätteli ist die Wegsubstanz (Pflasterung, Randplatten, Stützmauern und Kolonnensteine, auch der an einer Stelle als niedriger Damm gebaute Strassenkörper) fast durchgehend erhalten (Abb. 5, 6). Die 2 - 3 m breite Wegoberfläche ist jedoch zum Teil mit einer Grasnarbe überdeckt. Durch den Bau des Entlüftungsschachtes für den Strassentunnel wurde der Saumweg auf einer Länge von 80 m modern überprägt. Beim Poletenstein führt ein 20 m langes, 0.5 m über Niveau liegendes Dammwegstück vorbei und am Mättelistutz sind Spuren von älteren Linienführungen zu erkennen (Hohlweg, Randplatten, Mauer, Grasspur). Die Hohlwegrelikte dürfen mit einiger Sicherheit als Spuren der Passbegehung vor dem schon früh verbürgten, gepflasterten Saumweg interpretiert werden.

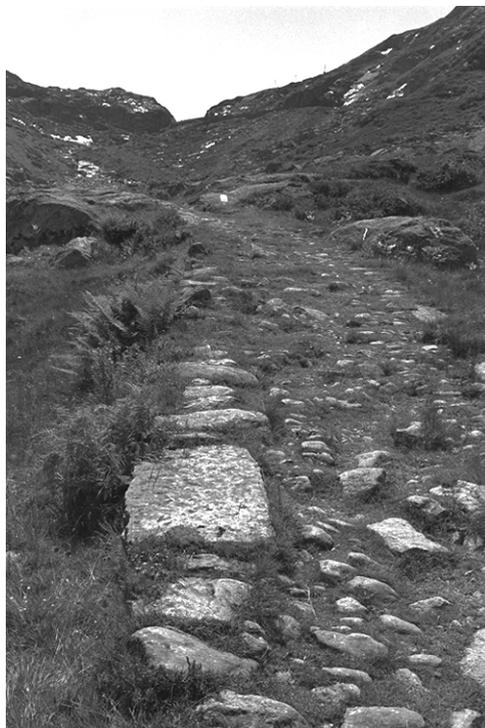
*Der seitliche Randabschluss wird stellenweise durch massive Steinplatten gebildet, die für eine stabilere Oberfläche sorgen. Aufnahme beim Poletenstein.
Abb. 6 (LA, 5. 8. 1989)*

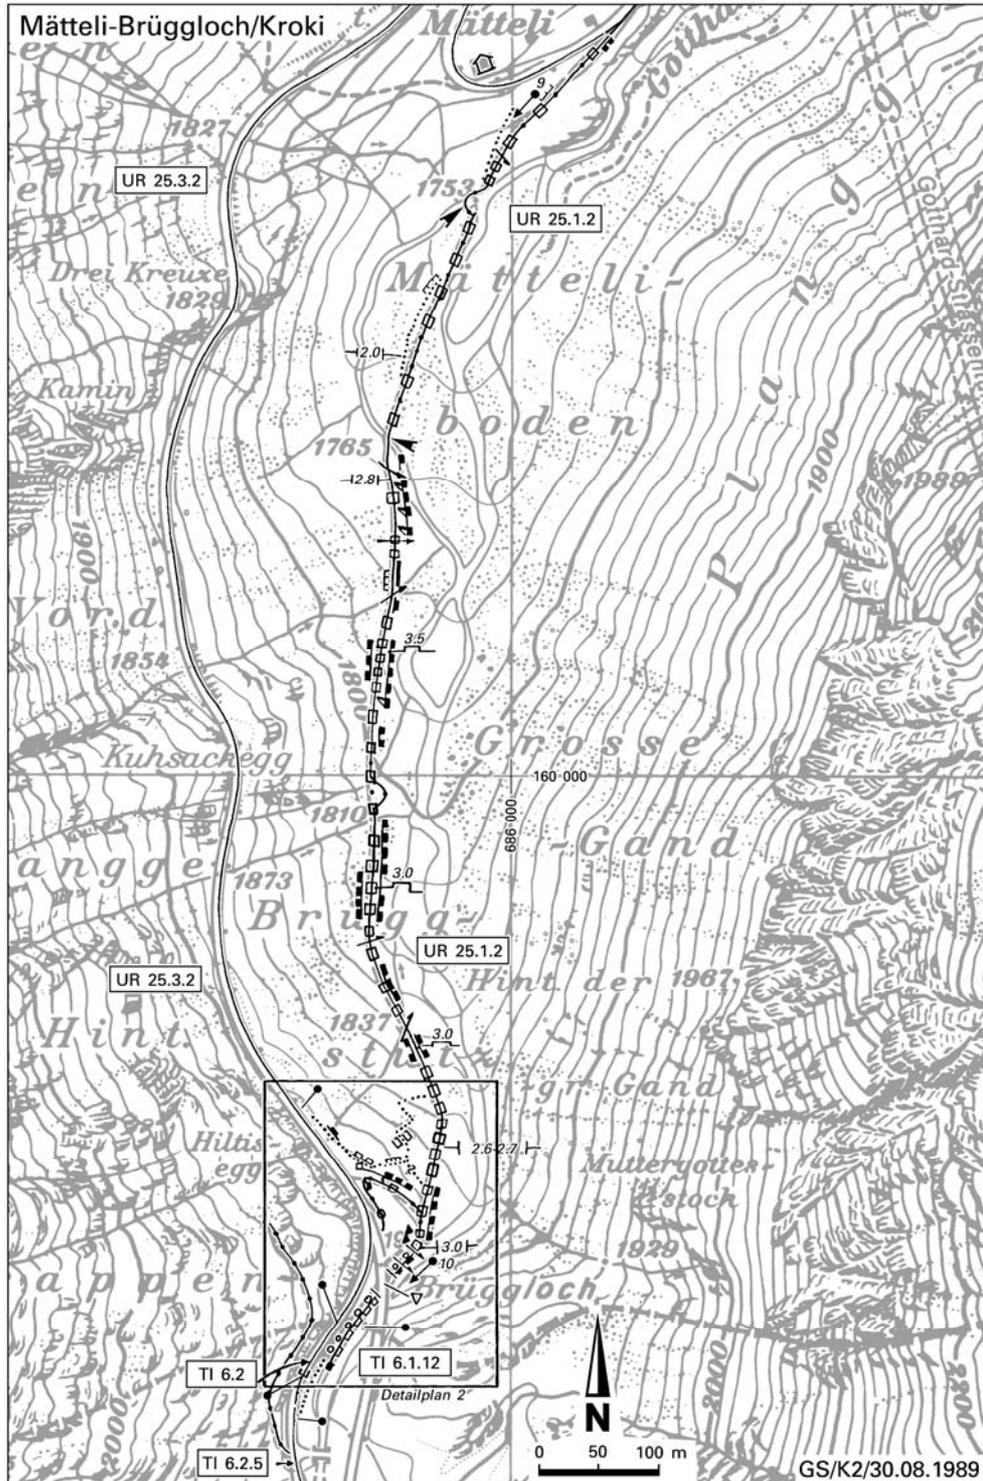
Abb. 7

Vom Mätteli zieht der Weg mit leichtem Gefälle zur Talsohle hinunter und überquert diese im Mätteliboden (Kroki GS/K2, vgl.

Abb.7, 9). Dabei muss an zwei Stellen der westliche Seitenarm der Reuss überquert werden (Furten bei Pkt. 1753 und 1765). Der Saumweg hat hier eine Breite von 1.5 m - 2 m. Als Wegoberfläche wechseln sich Kopfsteinpflasterung und Rasen ab. Stellenweise sind parallele Wegspuren zu erkennen.

Nach der zweiten Furt bei Pkt. 1765 ist der Weg weiter Richtung Süden ziemlich gut erhalten. An mehreren Stellen ist er dammartig untermauert und schliesst seitlich mit einer Randpflasterung ab. Vereinzelte in Stützmauern integrierte Randsteine sowie Querabschläge sind ebenfalls sichtbar und in einem guten Zustand. Die Breite des Weges beträgt fast durchgehend 3 m.

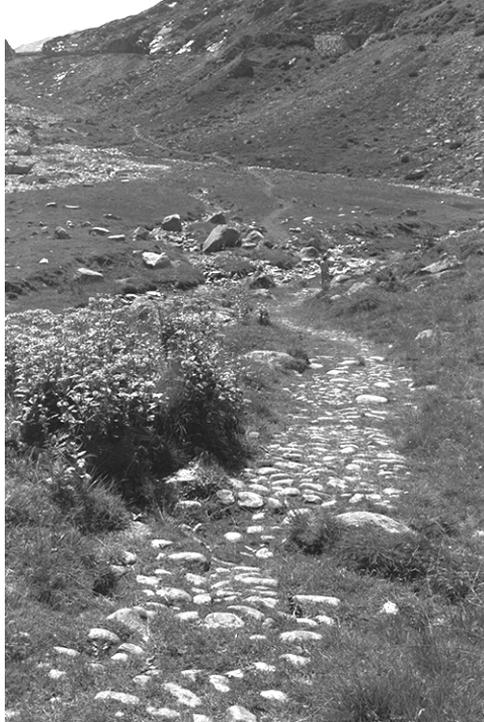
*Bei Mätteli zieht der Saumweg in den
Talboden hinunter. Offensichtlich war die
Gotthardreuss keine allzu grosse
Gefahr.
Abb. 9 (LA, 5. 8. 1989)*

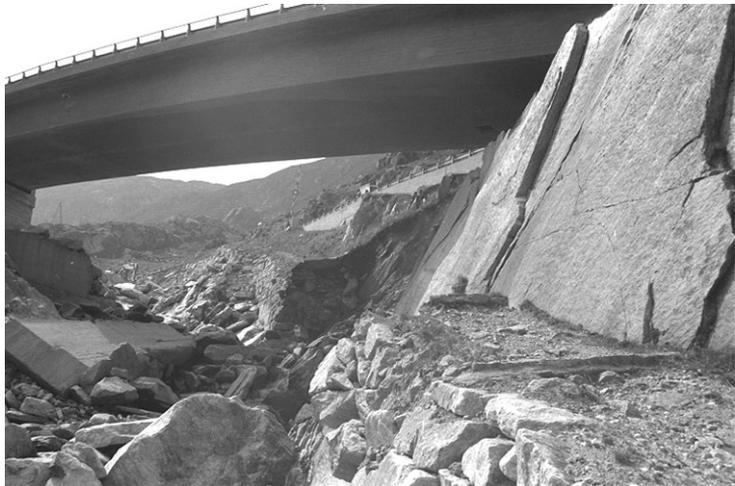
Der erste Wegast, im Detailplan 2 (Abb. 8) als "untere Variante" bezeichnet, führt unter der heutigen Brücke hindurch und ist hier an den anstehenden Felsen gelehnt. Er wurde durch das Hochwasser vom August 1987 über eine Länge von 30 m zerstört (Abb. 10).

*Die "untere Variante" des Saumweges
bei Brüggloch nach dem Unwetter vom
August 1987. Das an den Fels
angelehnte Trasse wurde teilweise
weggerissen.
Abb. 10 (EA, 22. 9. 1987)*
