Strecke VS 24 (Stalden -/ Törbel -) Saas Almagell - Macugnaga; Monte Moropass
Abschnitt 3 "Höhenvariante" oberhalb Distelalp
Landeskarte 1329, 1349

GELÄNDE *Aufnahme 25. August 2000 / Ae*

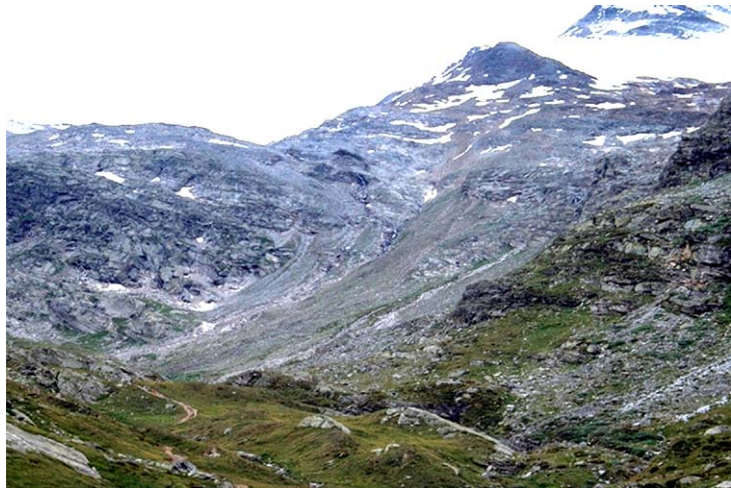
*Blick in das ehemalige Gletscherbett des Seewjinen Gletschers mit den Moränen, die bis ans hierseitige Ufer des Stausees reichen. Im Vordergrund die Talvariante des Saumweges als Fussweg im Lockermaterial. Standort: 2290 m.
Abb. 1 (Ae, 20. 7. 2000)*

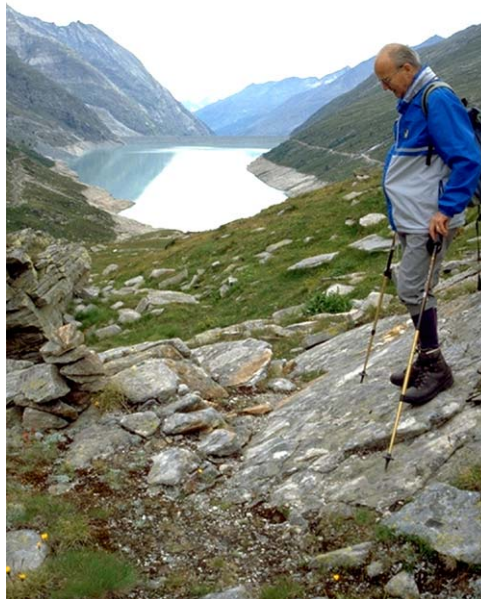
*Aufstieg der „Höhenvariante“ durch die Wiese auf die Höhe von 2290 m mit Beginn des gepflästerten Weges. Im Bild: Werner Imseng, Saas Fee.
Abb. 2 (Ae, 20. 7. 2000)*

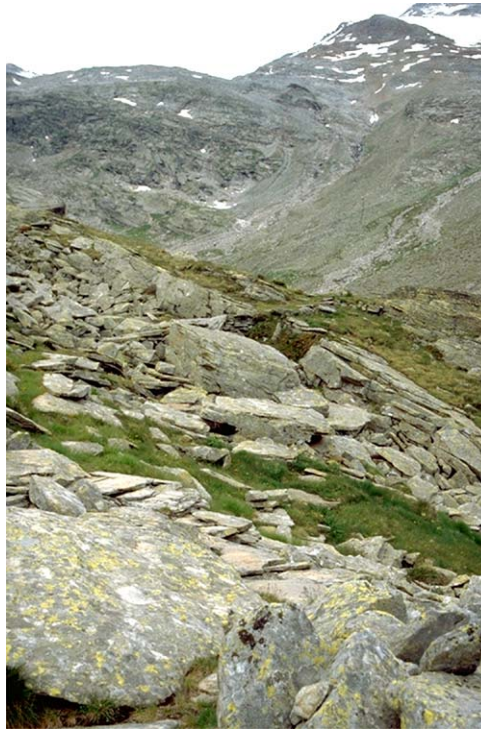
*Der leicht ansteigende Weg auf der Höhe von 2315 m. An einigen Stellen sind Steine eingerutscht oder Stützmauern ausgebrochen.
Abb. 3 (Ae, 20. 7. 2000)*

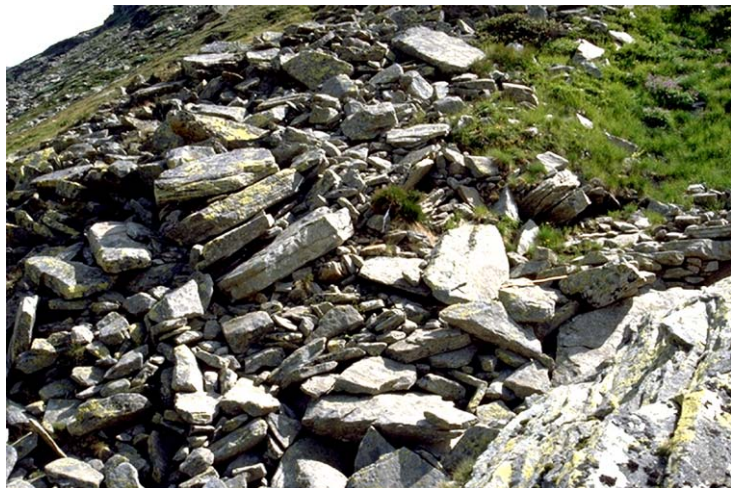
*Zwischen den beiden Wegsegmenten ist der Hang abgerutscht und der Weg unterbrochen. Einzelne flachliegende Platten markieren den Verlauf.
Vergleichsstrecke rechts: 1 m.
Abb. 4 (Ae, 20. 7. 2000)*

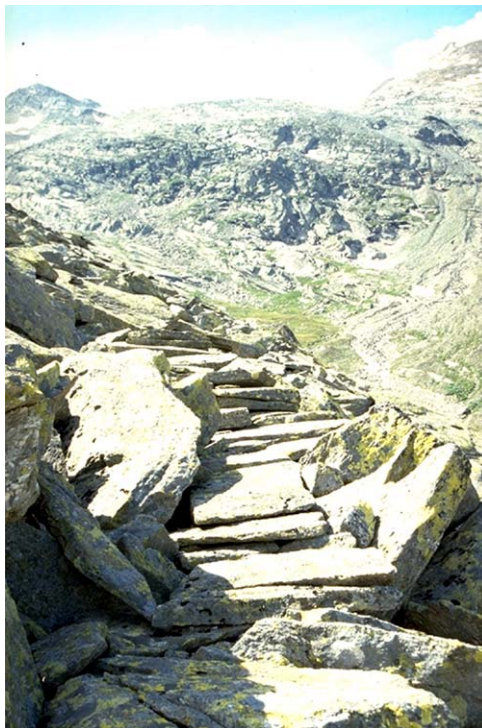
*Treppenartiges Wegpflaster auf der
Höhe von 2330 m.
Abb. 5 (Ae, 20. 7. 2000)*

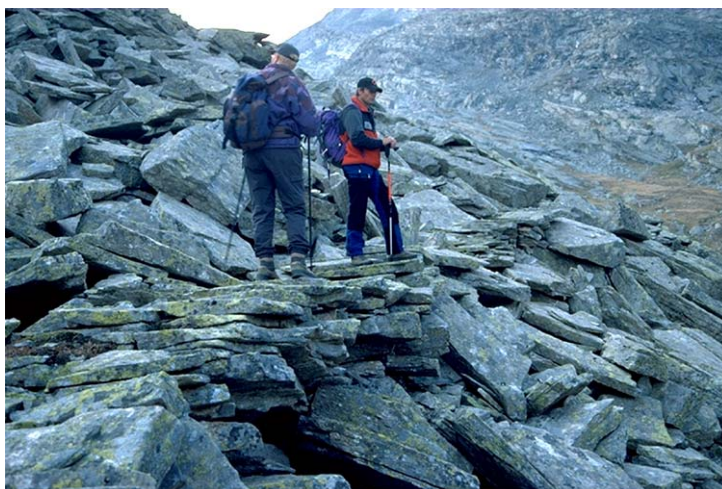
*Treppenartiges Wegpflaster auf der
Höhe von 2350 m.
Abb. 6 (Ae, 23. 9. 1998)*

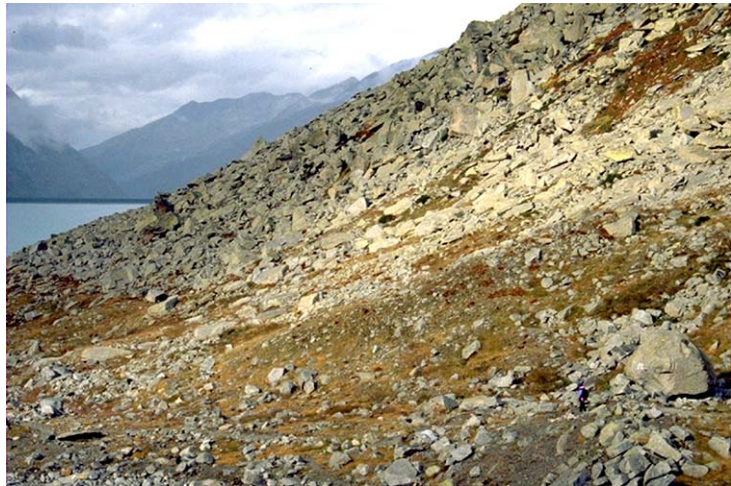
*Der Abstieg von der „Höhenvariante“ zur „Talvariante“ ist nicht als Wegspur erhalten und muss von Stein zu Stein gesucht werden. Merkmale sind der grosse Block am Horizont und der markierte Block im Vordergrund rechts.
Abb. 7 (Ae, 29. 9. 1999)*

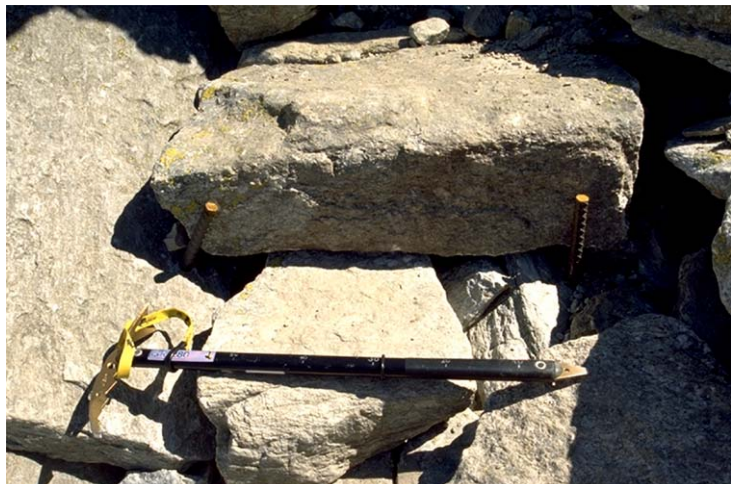
*Die zu einer Treppe gefügten Steine liegen nicht dicht aufeinander und wurden mit Eisenstangen verfestigt. Die Konstruktion ist material- und situationsfremd.
Abb. 8 (Ae, 25. 8. 2000)*

2. Die Wiederherstellung des Saumweges hat am Monte Moropass die besonderen Boden- und Witterungsverhältnisse in der Fels- und Schuttstufe oberhalb etwa 2500 m sowie im Bereich der Mattenstufe unter etwa 2500 m zu berücksichtigen.

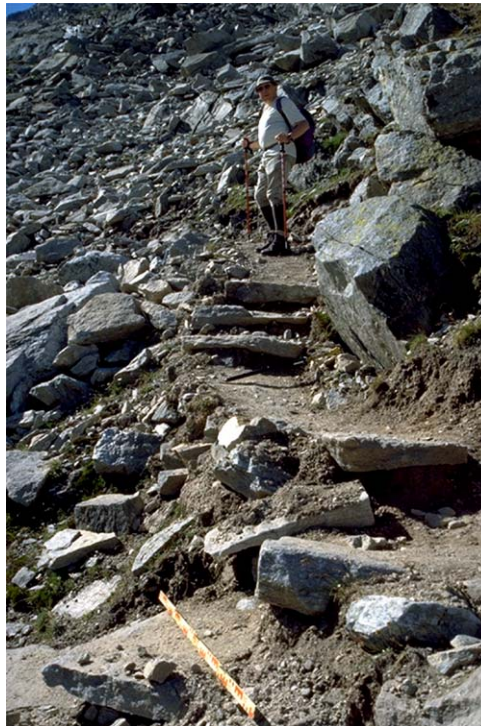
*Wegreparatur auf etwa 2540 m Höhe im
Schutthang unterhalb der Felswände:
Die Steinplatten sind in Erde gebettet
und nicht Stein auf Stein gelagert.
Regen wird die Erde auswaschen und
die Steine werden beim Betreten kippen.
Der Weg ist gefährlich geworden.
Abb. 9 (Ae, 25. 8. 2000)*

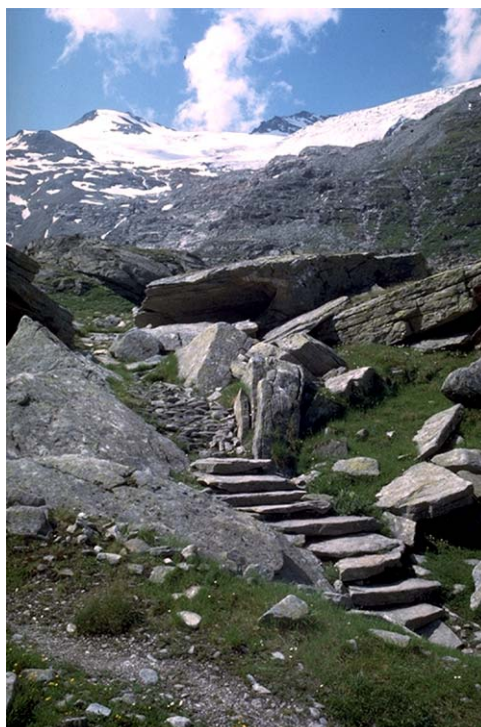
*Wegpflasterung mit treppenartigen
Platten und senkrecht eingefügten
kleineren Bruchsteinen oberhalb der
Distelalp auf der Höhe von 2215 m.
Unter den flachen Platten fließt ein
Bächlein talwärts.
Abb. 10 (Ae, 20. 7. 1964)*

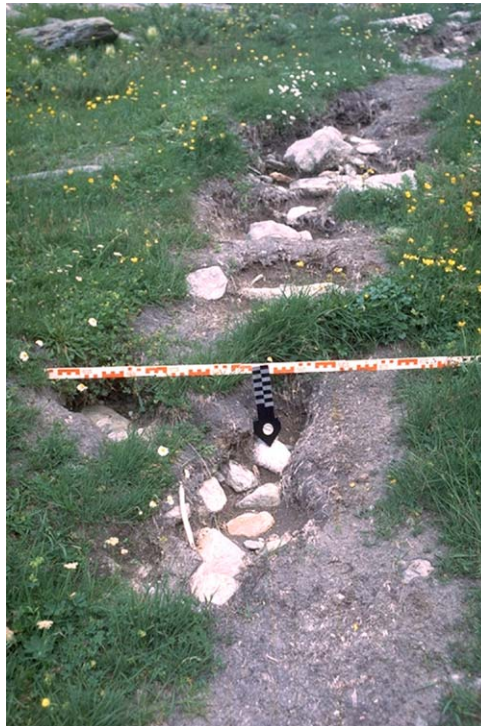
In der Mattenstufe spielen der Untergrund, die Art der Wasserableitung, das Ausmass der Starkregen und die Intensität der Begehung des Weges eine Rolle. Wenn das Wasser nicht abgeleitet wird und durch das Wegbett abfließt, beginnt bei durchgetretenem Rasen die Bodenerosion. Rasch wird der Weg unbegehrbar.

*Ausgepülter Weg in der Alpwiese auf der
Distelalp auf 2270 m Höhe.
Abb. 12 (Ae, 20. 7. 1964)*

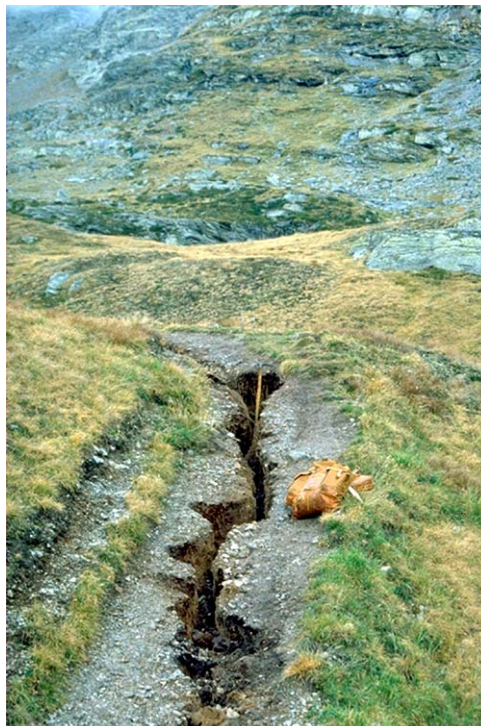
*Das Ausheben eines Fussweges durch
einen Kleinbagger ohne sorgfältige
Entwässerung des Weges bewirkt im
Wegbett rasch eine Tiefenerosion im
Lockermaterial. Beispiel auf der Distelalp
auf einer Höhe von 2250 m.
Abb. 13 (Ae, 29. 9. 1999)*

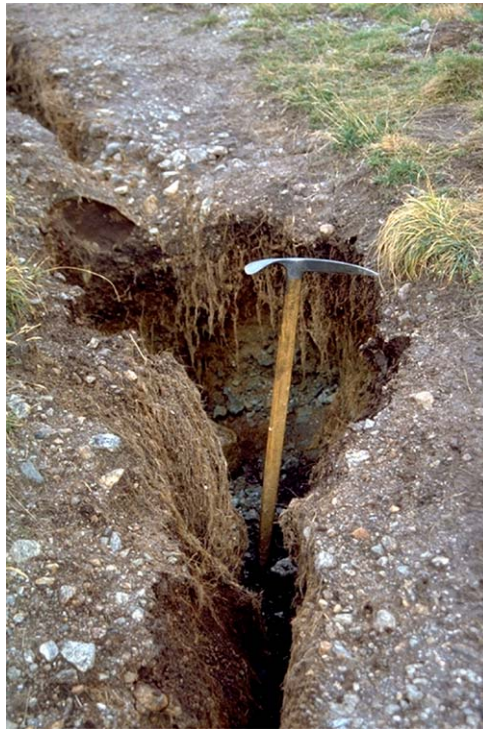
Ein einziger Starkregen hat im Herbst 1999 den kurz zuvor erstellten Weg bis auf Pickeltiefe ausgewaschen und zerstört.
Abb. 14 (Ae, 29. 9. 1999)
