INVENTAR HISTORISCHER
VERKEHRSWEGE
DER SCHWEIZ

BE 10.4.1

Strecke BE 10 *Bern - Thun*
Linienführung 4 *Linienführung über "Kirchenfeldbrücke"*
Abschnitt 1 *Bern/"Kirchenfeldbrücke"*
Landeskarte *1166*

GELÄNDE *Aufnahme 4. Dezember 2001 / GS*

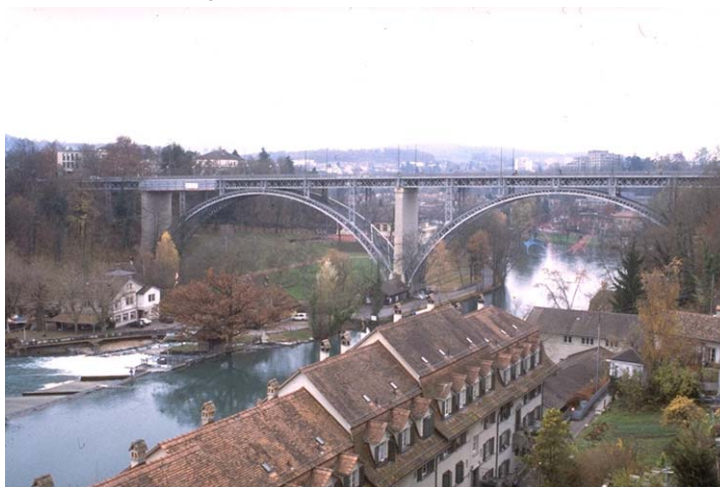
*Gesamtansicht der «Kirchenfeldbrücke»
von Osten.
Abb. 1 (GS, 4. 12. 2001)*

Die «Kirchenfeldbrücke» ist eine Stahlbogenbrücke mit einer Fahrbahnplatte aus Beton. Sie ist insgesamt 229 m lang und 13 m breit. Die leicht Richtung Süden geneigte Fahrbahnplatte mit ihren darunterliegenden Längsträgern ruht auf fünf Pfeilern sowie auf zwei Bogen mit einer Spannweite von je 86 m (Abb. 1). Die einzelnen Bogenträger sind mit Fachwerk-Streben miteinander verbunden und versteift. Von den ursprünglich nur aus Gitterwerken bestehenden Pfeilern wurden später die mittleren drei teilweise mit Beton ausgefüllt (Abb. 2) und mit verputzten Betonwänden umgeben (FURRER 1984: 27). Die Sockel der Pfeiler bestehen aus Kalkquadern, beim mittleren Pfeiler wurde ein darüberliegendes Gesims mit Granit gestaltet (Abb. 3).

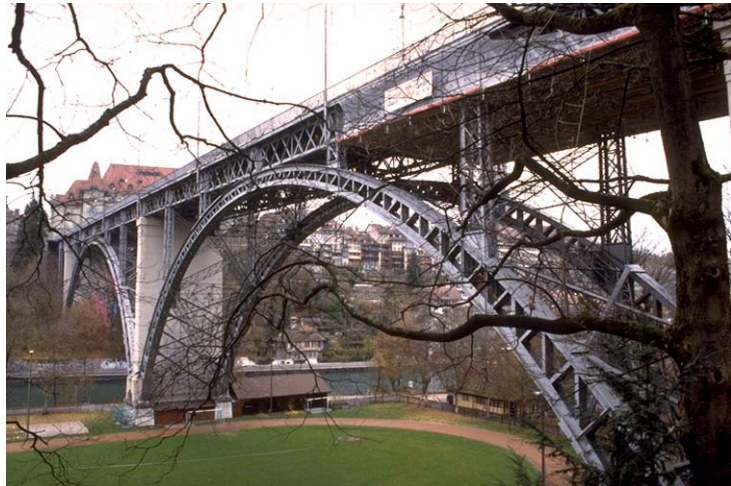
Abb. 2 (GS, 4. 12. 2001)

Das Bild verdeutlicht die Versteifung der einzelnen Bogenträger mit Fachwerk-Streben und den darauf abgestützten Fahrbahn-Unterbau.

Die ursprünglich nur aus Gitterwerken bestehenden Pfeiler sind nachträglich teilweise mit Beton ausgefüllt und vollständig mit Betonwänden eingefasst worden.

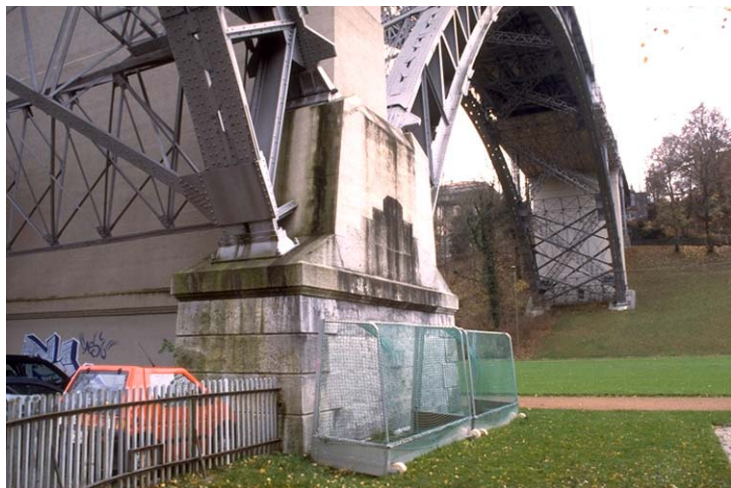
Abb. 3 (GS, 4. 12. 2001)

Detailansicht des Mittelpfeilers mit der Auflage eines Bogenträgers.

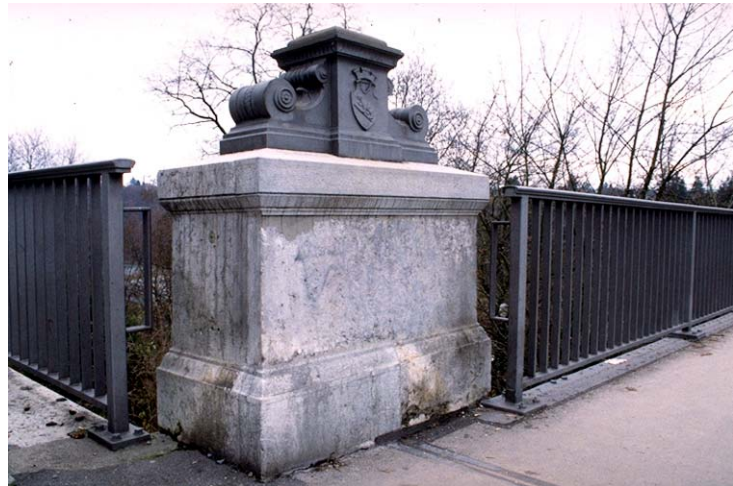
*Von der Originalausstattung auf der
Fahrbahn sind nur die dekorativen
Brüstungselemente erhalten geblieben.
Abb. 4 (GS, 4. 12. 2001)*

Abgesehen von den drei Brüstungsmonumenten an den Enden der Brücke sind über der Fahrbahn sämtliche originalen Elemente ersetzt worden. Die Brüstungen bestehen aus Muschelkalblöcken, die von einem dekorativen Element aus Gusseisen gekrönt werden (Abb. 4). Die ehemaligen Geländer und Beleuchtungskandelaber aus Gusseisen wurden durch moderne Metallkonstruktionen ersetzt. Aus Gründen der Sicherheit ist zudem die Fahrbahn von den Gehsteigen durch Leitplanken aus Stahl getrennt.
