Strecke BE 28 *Bern - Murten (- Genève /- Neuchâtel)*
Linienführung 3 *Kunststrasse 19. Jahrhundert*
Abschnitt 2 *Gümmenen/"Gümmenenbrücke"*
Landeskarte *1166*

BE 28.3.2

IVS Dokumentation
Kanton Bern

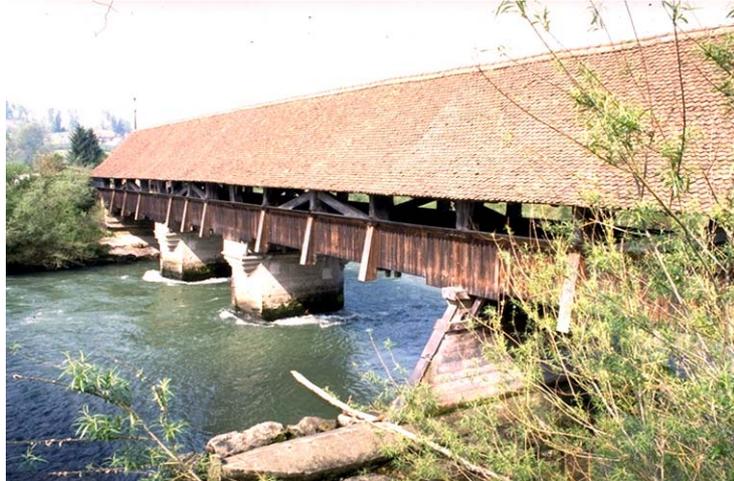
Es handelt sich um eine gedeckte Holzbrücke mit einer Spannweite von rund 100 m (Abb. 1). Gestützt wird die Brücke heute von vier Steinpfeilern, einem Holzjoch (früher wohl ebenfalls ein Steinpfeiler) sowie einer neueren Betonmauer. Zwei der Steinpfeiler und die Betonmauer stehen auf dem Land. Die Pfeiler weisen unterschiedliche Abstände zwischen 12.9 und 19 m auf. Sie bestehen aus Kalksteinquadern und weisen eine spitzwinklige Vormauerung als Wellenbrecher auf. Für die Widerlager wurden Quader aus Muschelsandstein und gewöhnlicher Sandstein (besonders bei Reparaturen) verwendet (Abb. 2). Bei den zwei auf dem Land stehenden Steinpfeilern sind die Jahreszahlen «1736» beziehungsweise «1738» eingraviert. Die Fahrbahn wird von Längsbalken getragen, das Dach von einfachen Hängewerken (STADELMANN 1990: 96 f.).

*Gesamtansicht der Brücke von
Gümmenen.
Abb. 1 (GS, 9. 5. 2001)*

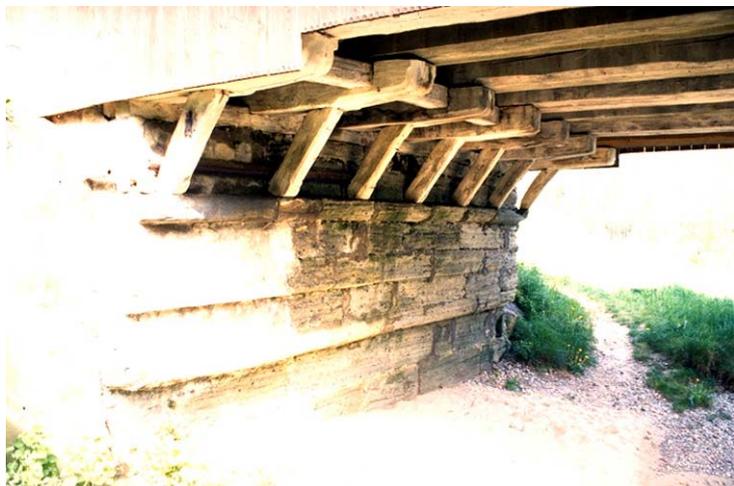
*Ansicht des westlichen Widerlagers. Die
Gesteinsoberfläche zeigt bereits
deutliche Spuren der Verwitterung.
Abb. 2 (GS, 9. 5. 2001)*

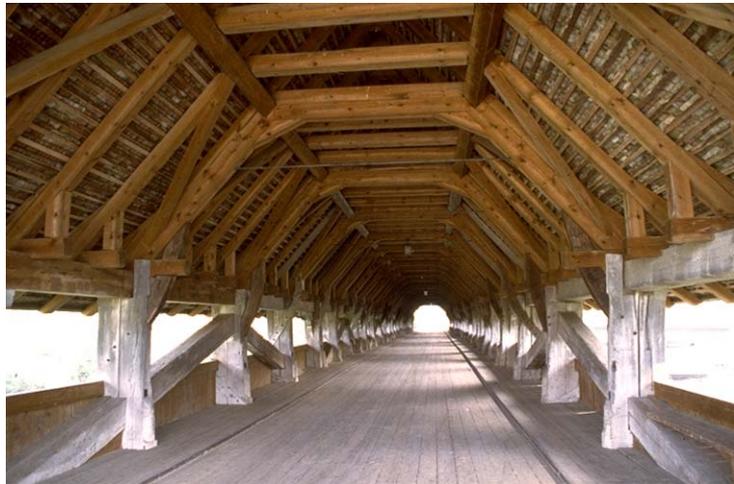
Das Dach sowie die Brüstungen des Oberbaus sind originalgetreu erneuert worden. Die Fahrbahn besteht aus Längsbalken und ist 4.2 m breit. Auf beiden Seiten der Fahrbahn findet sich ein Gehsteig von 0.5 m Breite (Abb. 3). Am östlichen Ende der Brücke deutet ein Schloss darauf hin, dass die Brücke einst mit einem Tor verschlossen werden konnte.

*Innenansicht der Brücke.
Abb. 3 (GS, 9. 5. 2001)*
