NE 127.0.1

INVENTAIRE DES VOIES
DE COMMUNICATION HISTORIQUES
DE LA SUISSE

Documentation IVS
Canton de Neuchâtel

*Travers - Provence, VD
pont de Travers
1163*

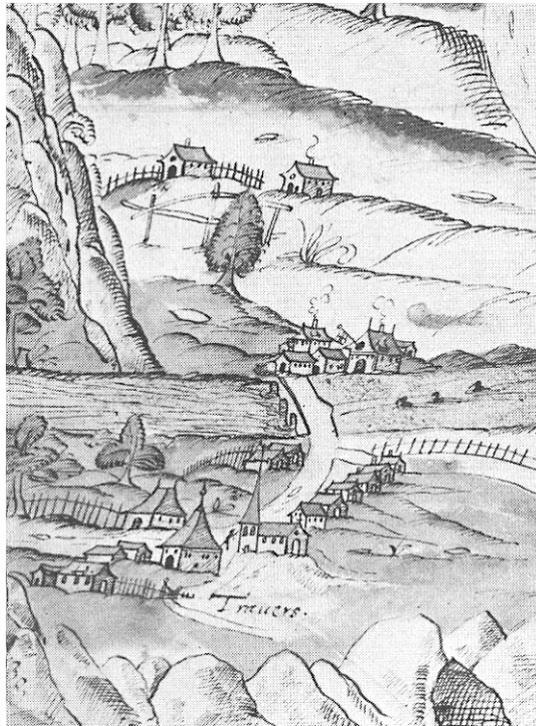
Le pont de Travers est représenté avec grande précision sur cette vue du Val-de-Travers en 1583, par Guillaume Massonde (détail). Dans: COURVOISIER 1982: 293. Fig. 1

Il existe depuis longue date un pont sur l'Areuse à Travers. Un ouvrage est attesté en 1525 déjà. Une chronique raconte qu'en avril 1572, le niveau de l'Areuse était si élevé que la rivière déborda le parapet, obligeant les passants à gagner Môtiers par la rive gauche. Il est représenté sur une vue cavalière vers 1583, avec déjà trois arches et un avant-bec du côté de l'amont. En 1665, le pont est l'objet d'importants travaux, voire d'une reconstruction. A cette occasion, les gouverneurs de la commune poursuivent en justice les particuliers qui négligent leurs corvées pour le pont, au détriment des maçons. Une pierre du parapet, dans l'évitement oriental, porte la date de 1665. L'ouvrage a été restauré très lourdement et classé comme monument historique en 1951 (COURVOISIER 1968: 19-20).

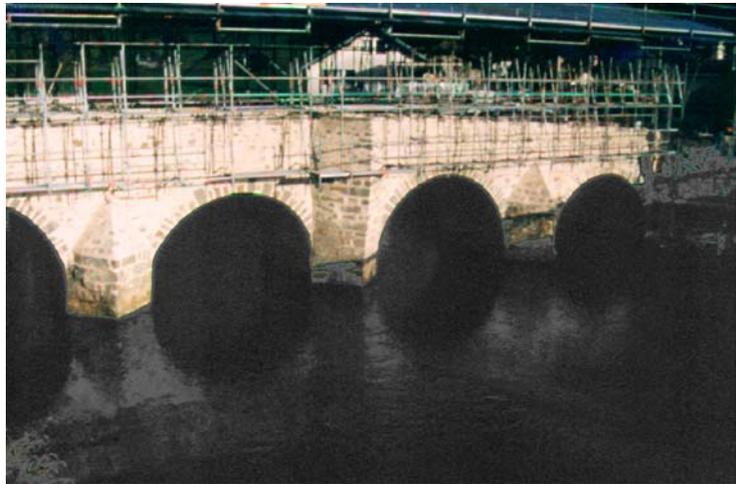
*Le pont de Travers lors de sa
restauration en octobre 2001.
Fig. 2 (cb, 24. 10. 2001)*

En 2000-2001, ce pont a fait l'objet d'un assainissement et d'une nouvelle restauration, dans le but d'une part de garantir sa pérennité historique, d'autre part pour lui permettre de subir des charges correspondant à des camions de 40 tonnes. Les travaux visent à conserver à l'ouvrage son rôle statique d'origine, avec une structure renforcée ponctuellement, selon sa logique constructive, pour répondre aux nouvelles contraintes. Pour atteindre cet objectif, il a fallu revenir sur les interventions effectuées en 1951, et notamment supprimer le lait de ciment liquide injecté en 1951 pour stabiliser la structure. De même, le jointoyage de l'appareil en calcaire blanc, exécuté alors au ciment, a été entièrement refait au mortier de chaux hydraulique naturelle, avec un remplacement ponctuel des pierres les plus abîmées.

Cette construction en pierre de taille maçonnée d'une trentaine de mètres de longueur est supportée par trois piles placées à intervalles réguliers formant quatre arches en plein cintre. Situé à 6.5 m en moyenne au dessus du lit de la rivière, le tablier asphalté possède une largeur de 5 m circonscrite de part et d'autre par un parapet non ajouré.

D'aspect très sobre, dépourvu d'éléments ornementaux, il dégage une impression de robustesse par ses trois piles prolongées et consolidées d'avants becs triangulaires. Cette impression est renforcée par la pile centrale avec son avant-bec qui remonte et qui s'épaissit au niveau du parapet.

Lors du relevé de terrain, le pont était en cours de restauration et de consolidation afin de permettre le passage de véhicules d'un poids maximum de 40 tonnes.
