INVENTAR HISTORISCHER  
VERKEHRSWEGE  
DER SCHWEIZ

## TG 413.2.1

*Diessenhofen - Andelfingen*  
*Linienführung über Truttikon und Chlosterholz*  
*Diessenhofer Rheinbrücke*  
*1032*

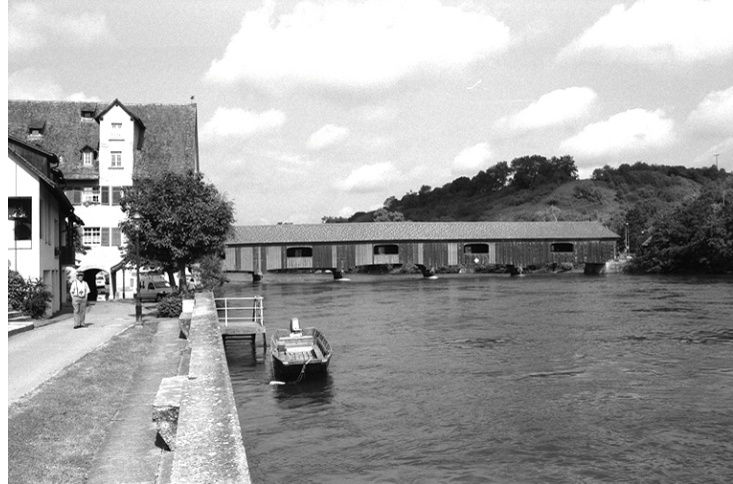
*Die Brücke während des Hochwassers  
im Sommer 1999.  
Abb. 1 (SP, 3. 6. 1999)*
