INVENTAR HISTORISCHER  
VERKEHRSWEGE  
DER SCHWEIZ

## GR 73.10.8

| Strecke GR 73 | Ilanz - Disentis |
| Abschnitt 8 | Sumvitg - Val Russein |

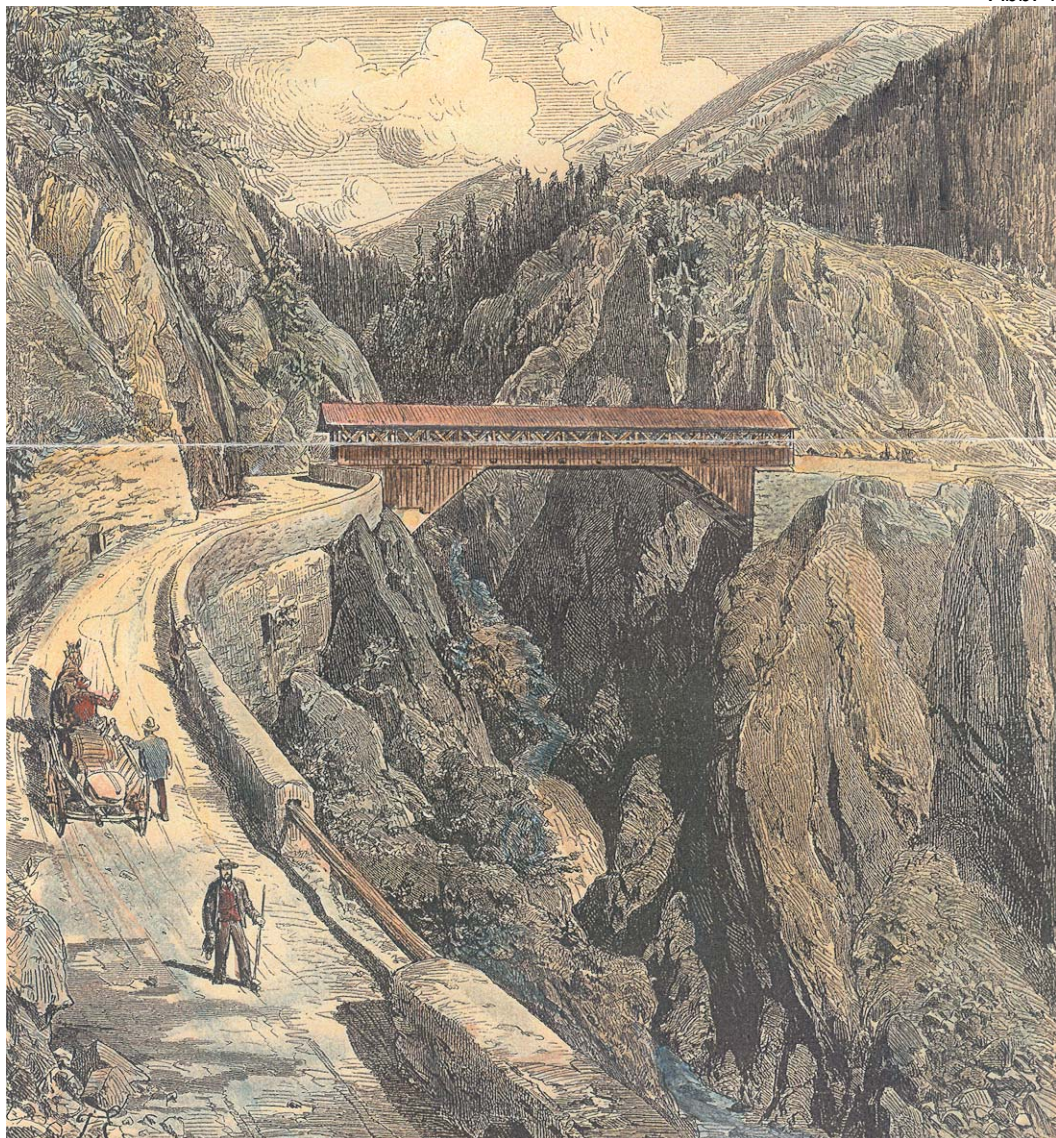
Abb. 1

*Die Schweiz war im 19. Jahrhundert bekanntlich ein beliebtes Reiseziel einer gutbetuchten Klientel: Nicht nur Engländer reisten in die Alpen, sondern auch Spanier, wie die Abbildung der Russeinerbrücke aus einem in Spanien erschienenen, zeitgenössischen Reiseführer der Schweiz beweist (RAMÓN 1891).*

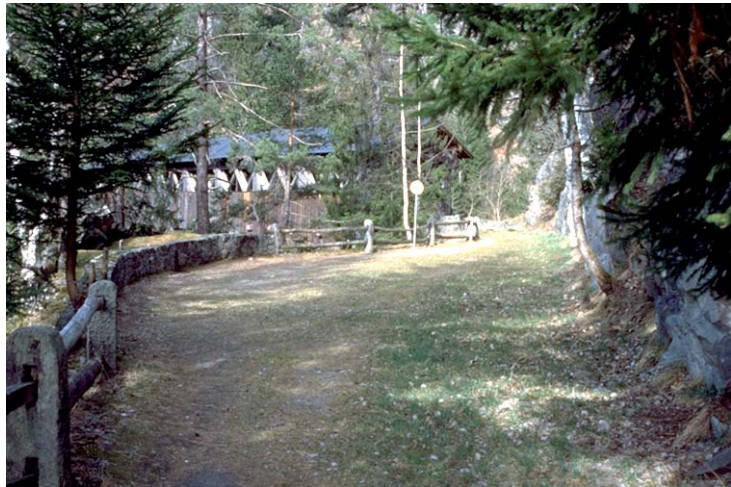
*Der nur noch als Fussweg benutzte  
östliche ...  
Abb. 2 (rfu, 18. 3. 2002)*

Die Val Russein wird mit einer imposanten, 50 m langen Holzbrücke überquert, die – unter Schutz stehend – nur noch für den Fussgängerverkehr zugelassen ist. Links und rechts der Brücke sind die Zufahrtswege mit trockenen Brüstungsmauern und Böschungen im anstehenden Fels intakt erhalten und dokumentieren damit eindrücklich das Aussehen der Kunststrasse vor den Verbreiterungen und Asphaltierungen im 20. Jahrhundert.

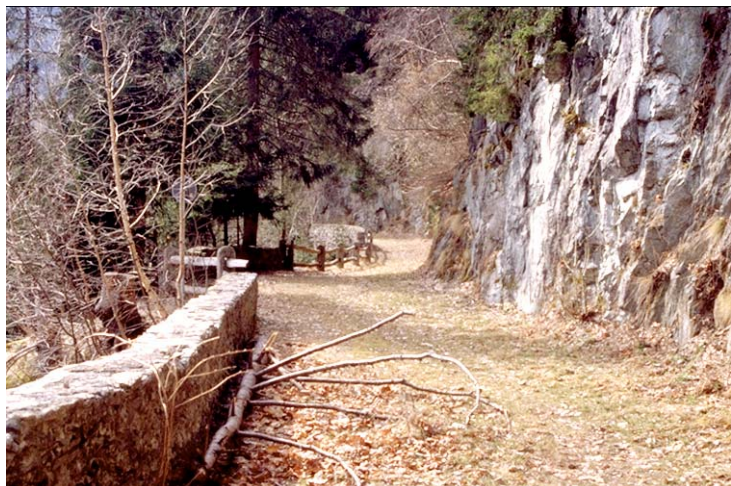
*... und westliche Zugang zur  
Russeinerbrücke.  
Abb. 3 (rfu, 18. 3. 2002)*

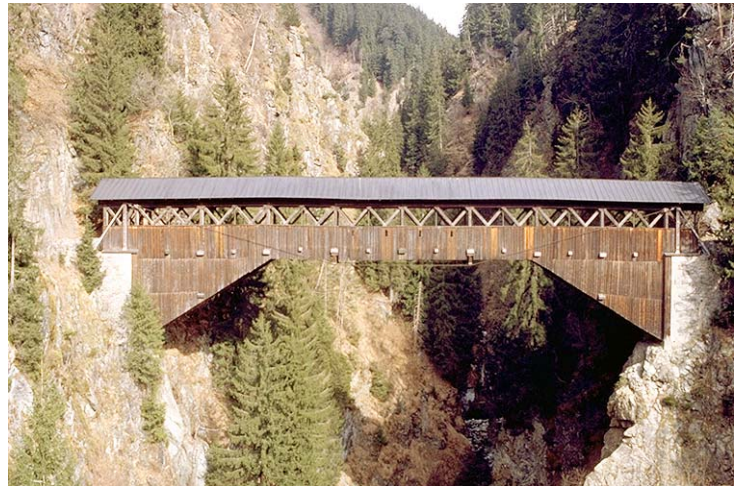
*Die Russeinerbrücke 2002: Nebst dem  
Dach hat sich – von  
Instandstellungsarbeiten abgesehen –  
seit der Kolorierung von 1849 (vgl. Abb.  
1) optisch nichts geändert.  
Abb. 4 (rfu, 18. 3. 2002)*

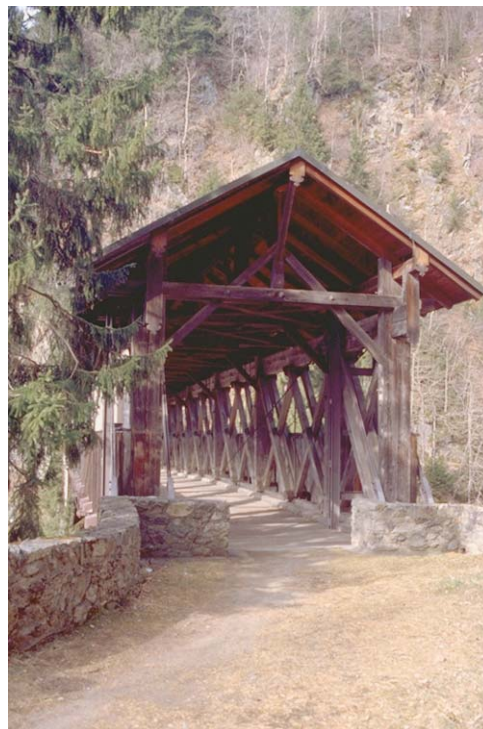
*Die Russeinerbrücke von Osten. Um  
Fahrzeugen den Zugang zu  
verunmöglichen, wurde die Zufahrt mit  
Mauern stark begrenzt.  
Abb. 5 (rfu, 18. 3. 2002)*

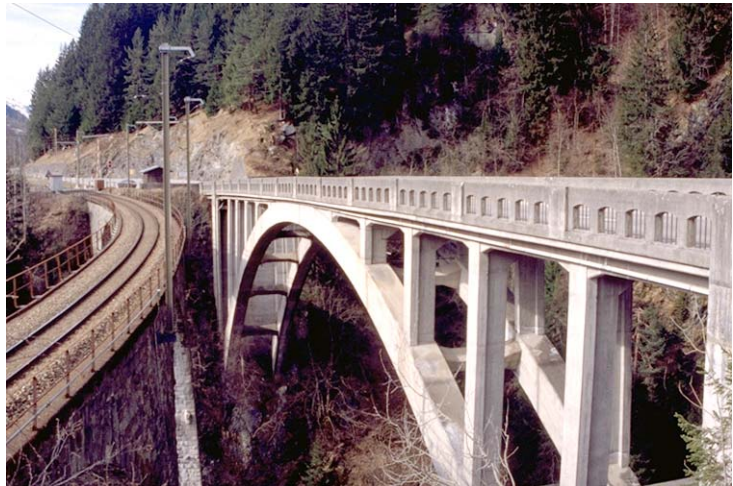
*Brückenensemble über die Val Russein:  
Links die Rhb-Brücke, in der Mitte die  
Betonbrücke der aktuellen Strasse,  
rechts davon (nicht sichtbar) ist die  
Russeinerbrücke.  
Abb. 6 (rfu, 18. 3. 2002)*
