INVENTAR HISTORISCHER
VERKEHRSWEGE
DER SCHWEIZ

IVS Dokumentation
Kanton Graubünden

GR 73.10.8

Strecke GR 73 Ilanz - Disentis
Linienführung 10 Kunststrasse
Abschnitt 8 Sumvitg - Val Russein
Landeskarte 1213

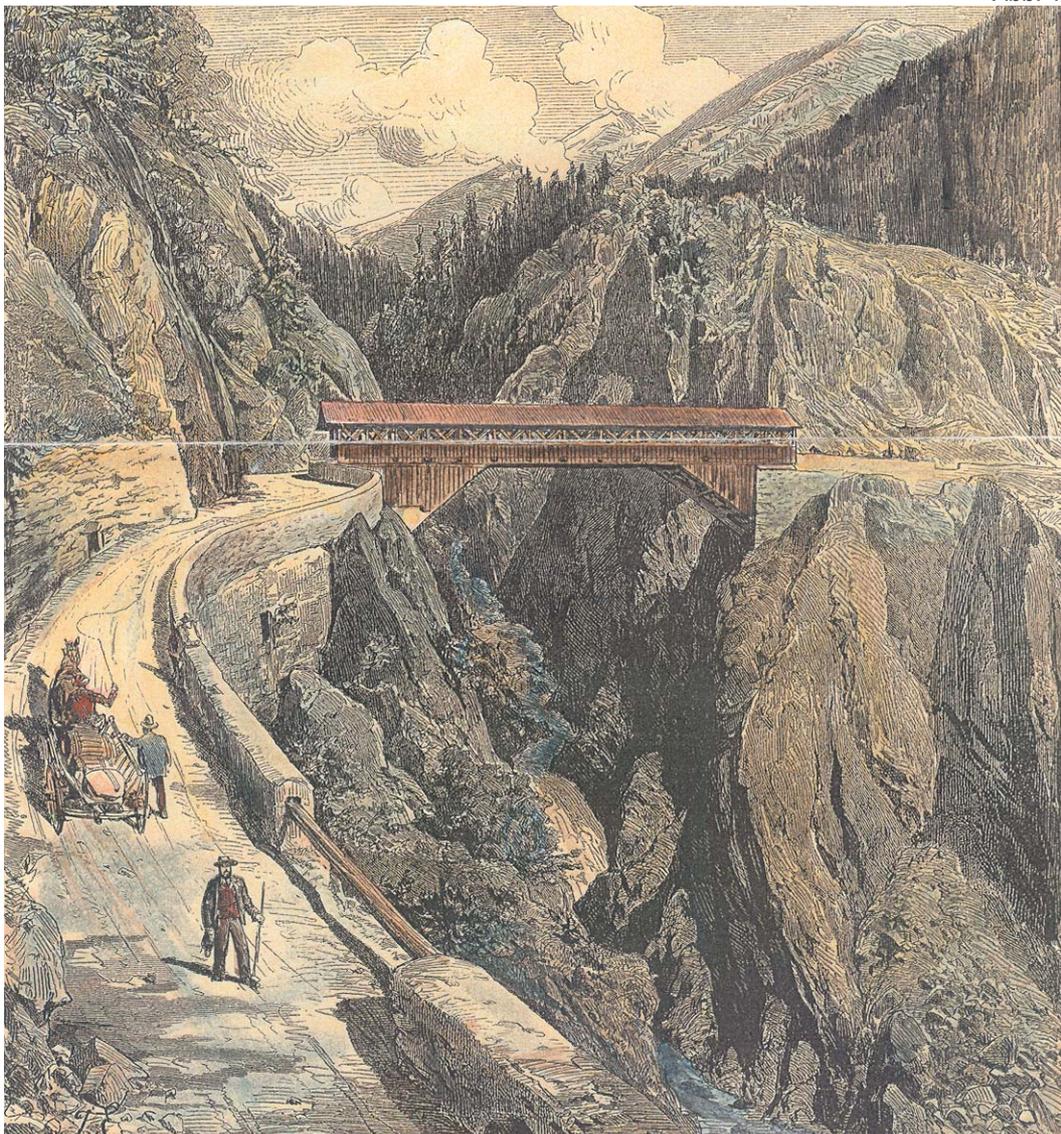
Abb. 1

Die Schweiz war im 19. Jahrhundert bekanntlich ein beliebtes Reiseziel einer gutbetuchten Klientel: Nicht nur Engländer reisten in die Alpen, sondern auch Spanier, wie die Abbildung der Russeinerbrücke aus einem in Spanien erschienenen, zeitgenössischen Reiseführer der Schweiz beweist (RAMÓN 1891).

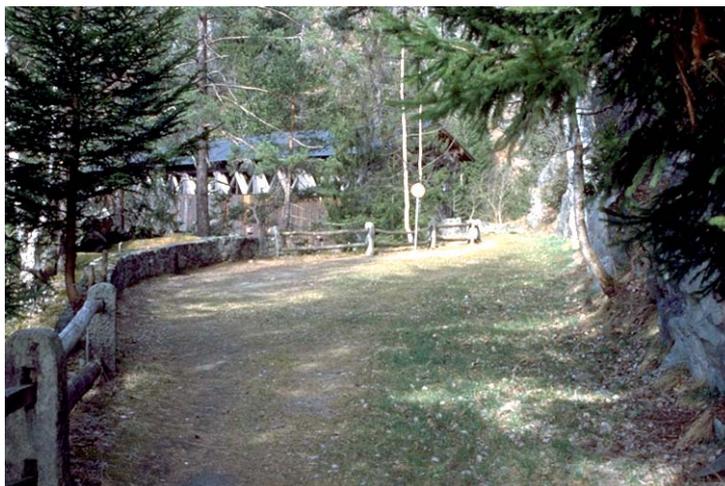
*Der nur noch als Fussweg benutzte
östliche ...
Abb. 2 (rfu, 18. 3. 2002)*

Die Val Russein wird mit einer imposanten, 50 m langen Holzbrücke überquert, die – unter Schutz stehend – nur noch für den Fussgängerverkehr zugelassen ist. Links und rechts der Brücke sind die Zufahrtswege mit trockenen Brüstungsmauern und Böschungen im anstehenden Fels intakt erhalten und dokumentieren damit eindrücklich das Aussehen der Kunststrasse vor den Verbreiterungen und Asphaltierungen im 20. Jahrhundert.

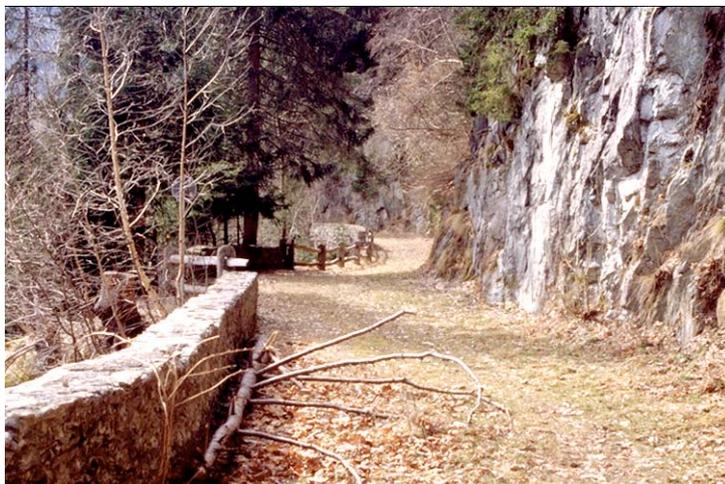
*... und westliche Zugang zur
Russeinerbrücke.
Abb. 3 (rfu, 18. 3. 2002)*

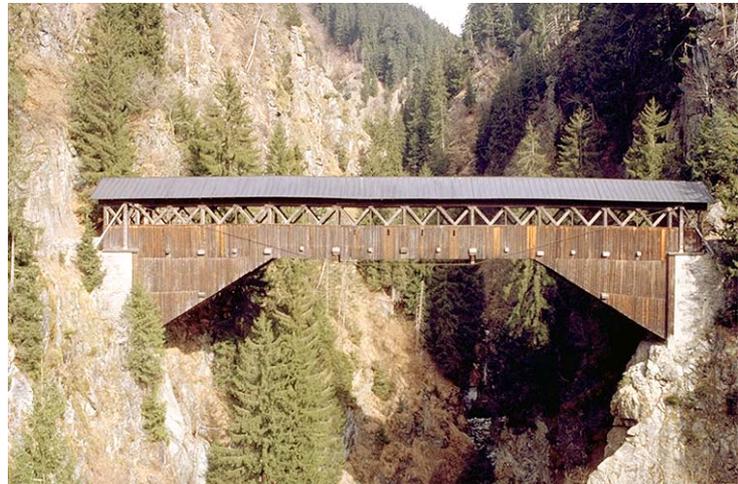
*Die Russeinerbrücke 2002: Nebst dem
Dach hat sich – von
Instandstellungsarbeiten abgesehen –
seit der Kolorierung von 1849 (vgl. Abb.
1) optisch nichts geändert.
Abb. 4 (rfu, 18. 3. 2002)*

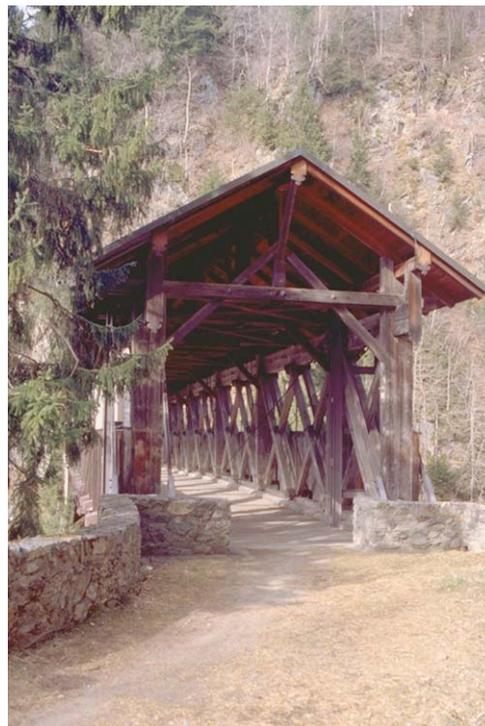
*Die Russeinerbrücke von Osten. Um
Fahrzeugen den Zugang zu
verunmöglichen, wurde die Zufahrt mit
Mauern stark begrenzt.
Abb. 5 (rfu, 18. 3. 2002)*

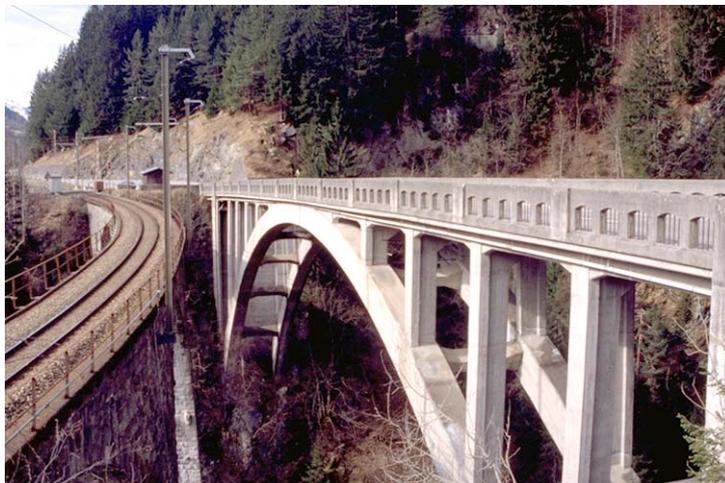
*Brückenensemble über die Val Russein:
Links die Rhb-Brücke, in der Mitte die
Betonbrücke der aktuellen Strasse,
rechts davon (nicht sichtbar) ist die
Russeinerbrücke.
Abb. 6 (rfu, 18. 3. 2002)*
