Villaggio

Bedretto

Comune di Bedretto, distretto di Leventina, Cantone Ticino

ISOS
Inventario degli insediamenti svizzeri da
proteggere

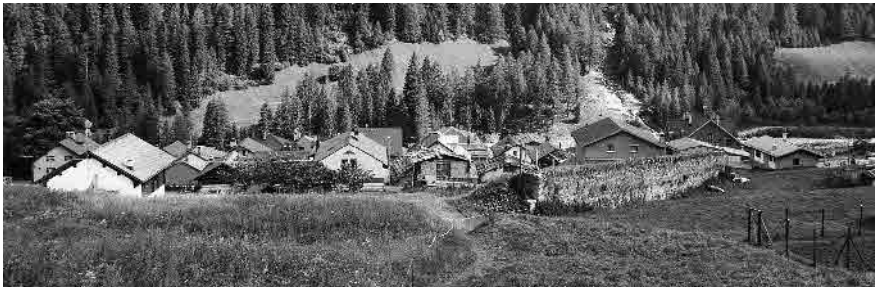
1 Vista da nord e da monte

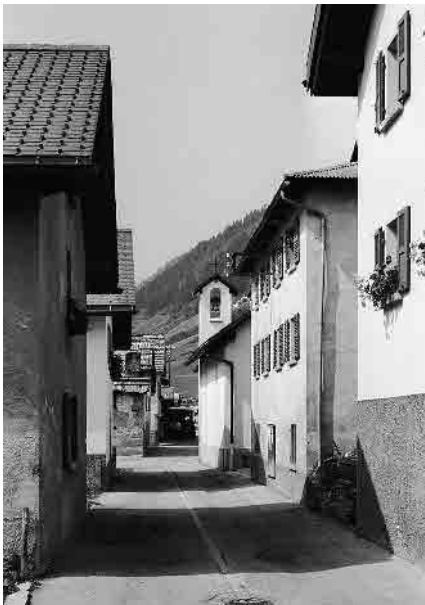
3 Via principale di attraversamento
