Casale/Piccolo villaggio ▲

Bordei

Comune di Palagnedra, distretto di Locarno, Cantone Ticino

ISOS
Inventario degli insediamenti svizzeri da proteggere

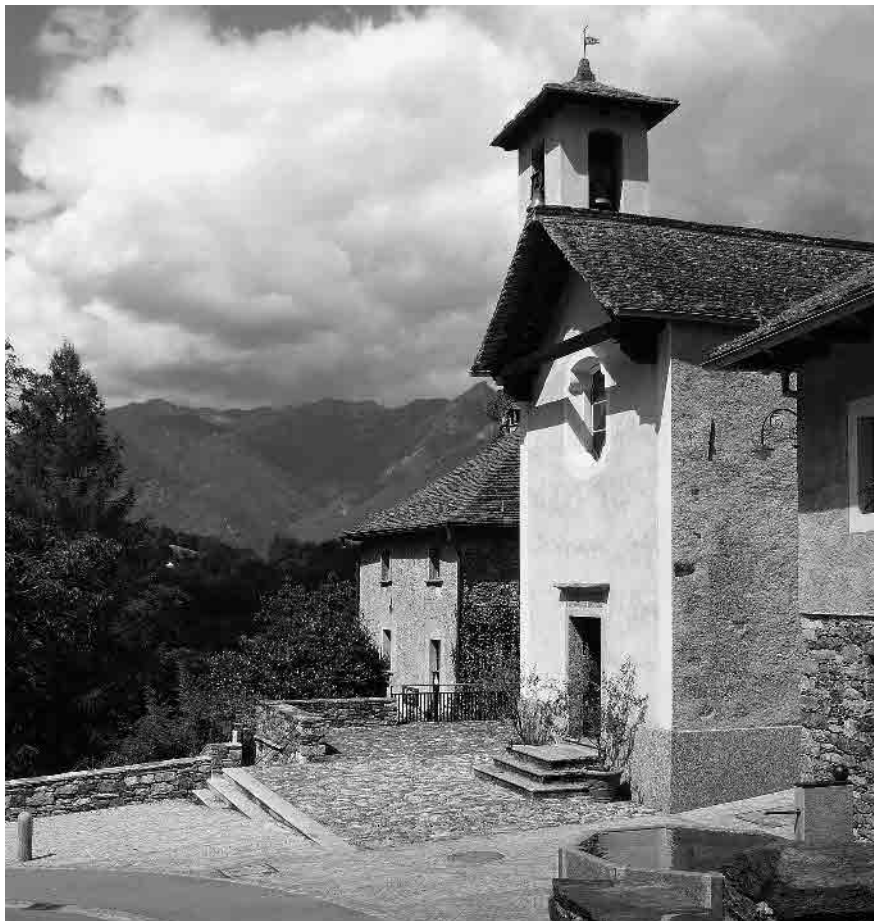
1 Cappella dei SS. Pietro e Paolo del sec. XVII ed edificio oggi ristorante

1.0.5	Osteria, edificio con copertura a 3 falde, muratura a vista e rasapietra; ca. sec. XVI e successivi interventi						o		1
	1.0.6	Aggregato con dominanza di edifici utilitari in pietra a vista e coperture in piode, in parte in stato di uso, riattati						o		2,10

Bordei, dipendente amministrativamente da Palagnedra, viene citato nel 1733 tra le «terre di Ovigo» insieme con Rasa, Palagnedra e Moneto. La Cappella dei SS. Pietro e Paolo (1.0.1), risalente al secolo XVII, è subordinata alla chiesa di S. Anna di Rasa; il suo volume subì una diminuzione in occasione di un ampliamento stradale.

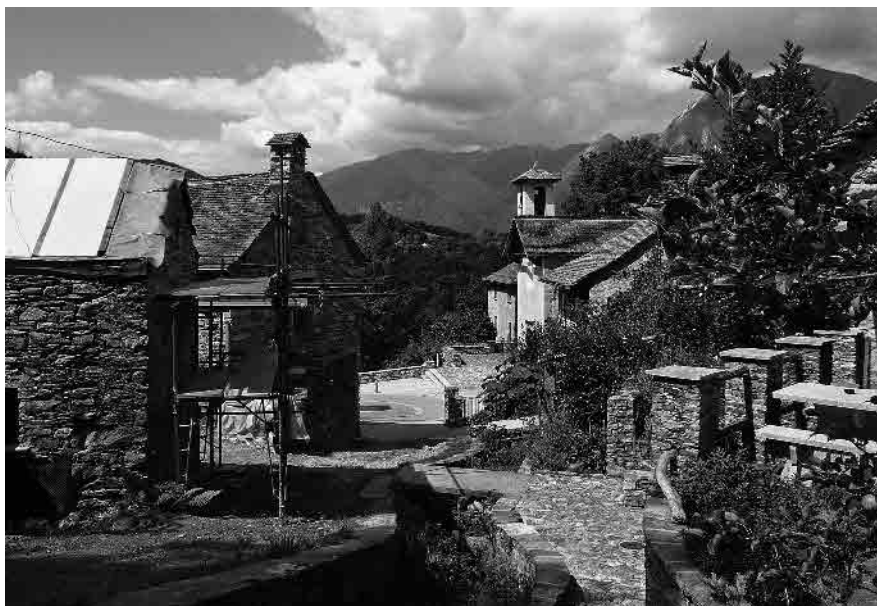
3 Panoramica da sud est: edifici abitativi e utilitari

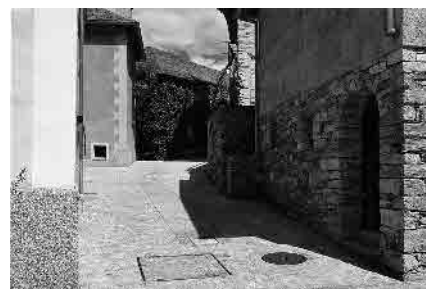
4 Via principale

1.0.2	Parte del nucleo a prevalente funzione abitativa e più compatta; secc. XVI–XVIII, sostanza 'restaurata' negli ultimi decenni						o		4–9
	1.0.3	Stretto vicolo selciato di attraversamento della parte più compatta del nucleo, parte del collegamento con altri insediamenti (vedi a. 0.0.3)						o		4,5

La parte prevalentemente abitativa (1.0.2) è ordinata su un percorso interno (1.0.3), continuazione del percorso di collegamento con valle, che affianca il lato orientale della cappella, costeggia l'edificio alle spalle e, quindi, piega ad angolo retto verso ovest. È pavimentato in pietrini di porfido e diventa un breve stretto vicolo definito in maniera assai serrata dall'edificazione fino al suo sboccare nella campagna circostante.

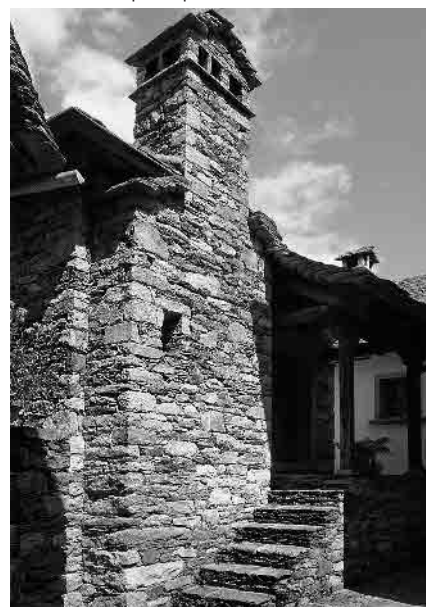
7 Un tipico camino

Sono frequenti le cornici bianche alle aperture e i grandi camini esterni di altezza sovrastante le dimore e occupanti, talvolta, gran parte di una parete, una presenza fortemente caratterizzante questo aggregato. Al vicolo interno fanno capo brevi passaggi che servono poche case. Particolare è l'effetto della strettezza del percorso e del completo aprirsi senza mediazione nella campagna al suo sbocco. Alla testa di tale vicolo è un edificio di un certa importanza (1.0.4), sottolineata dall'intonacatura verso l'interno e da una pittura sacra in una nicchia sopra l'ingresso.

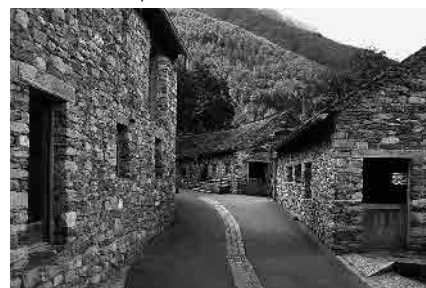
10 Edifici utilitari

Per contro l'aggregato con dominanza di edifici utilitari (1.0.6) conserva meglio le sue caratteristiche originarie; l'intervento di recupero, anche in ragione della maggiore essenzialità costruttiva di tali edifici, è meno vistoso. Peraltro il fatto che li si utilizzi per l'originaria destinazione d'uso contribuisce a renderli del tutto 'veri'. Si notano soprattutto le coperture in piode, con la regolarità tipica dei rifacimenti con tale materiale, se si confrontano con vecchie coperture in piode irregolari. Gli edifici hanno orientamento vario, fatto favorito dalla loro collocazione in piano, che non pone condizionamenti. Oltre alla dominante muratura a vista è presente anche la leggera intonacatura a rasapietra, soprattutto negli edifici non riattati.

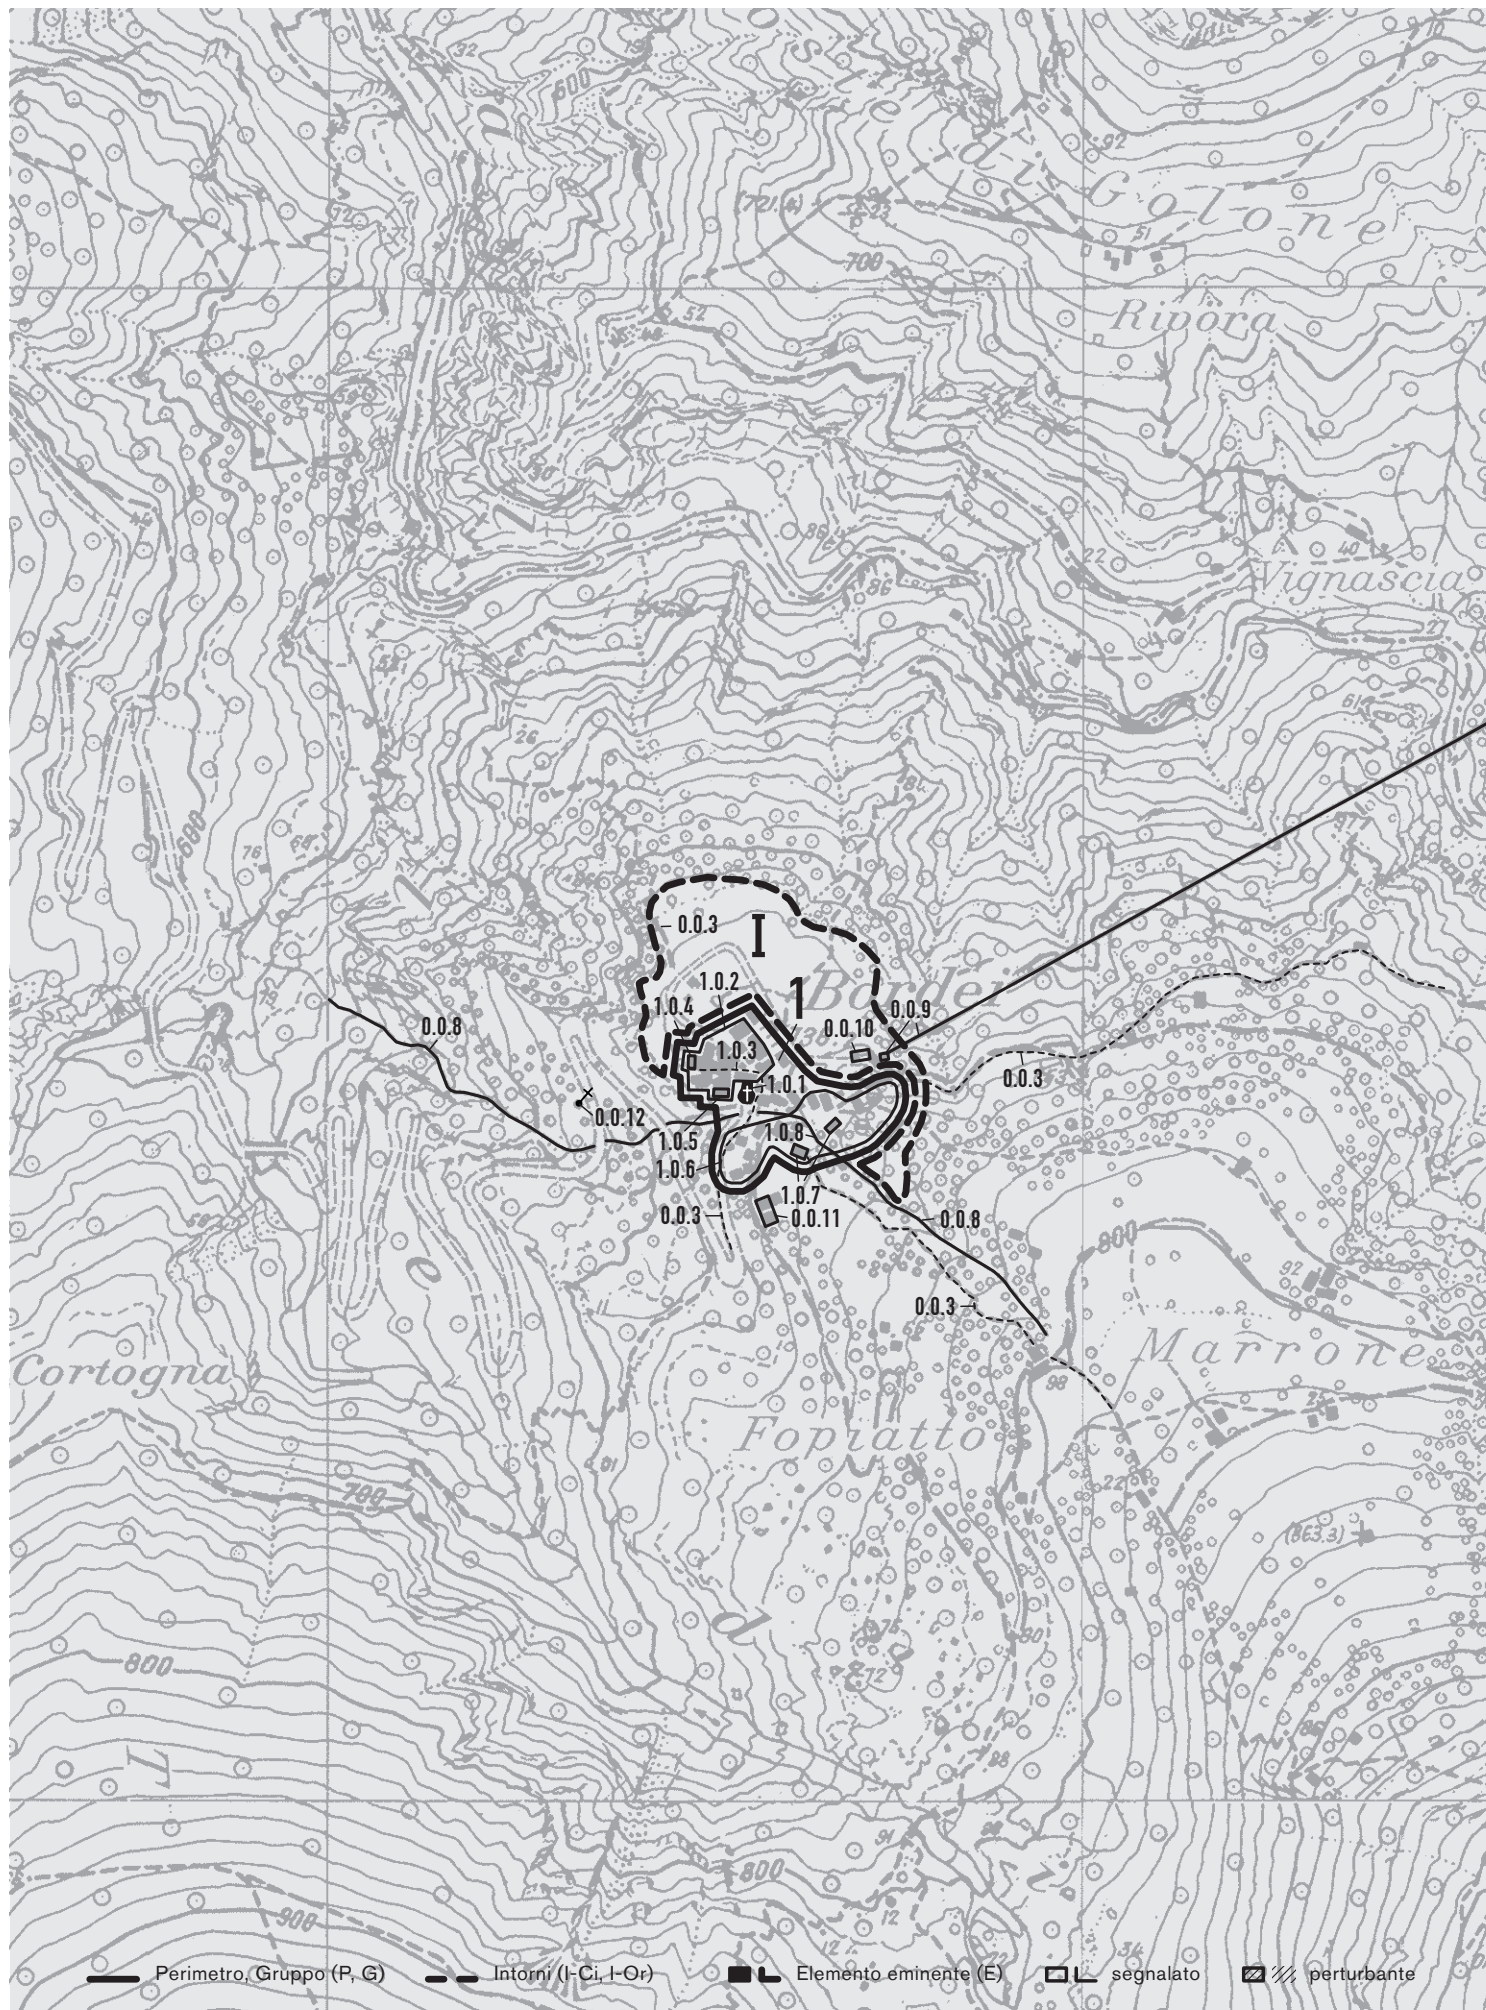
**P Perimetro edificato, G Gruppo edilizio, I-Ci Intorno circoscritto
I-Or Intorno orientato, E Elemento eminente**

Tipo	Numero	Definizione	Categoria di rilievo	Qualità spaziali	Qualità storico arch.	Significato	Obiett. di salvaguardia	Elemento segnalato	Elemento perturbante	Foto
P	1	Nucleo compatto di abitazioni e stalle in pendio; ca. secc. XVI–XVIII con rinnovamento pressoché totale del patrimonio edilizio ad opera della Fondazione Terra Vecchia, a partire dagli anni '70 sec. XX	A	×	×	×	A			1–10
I-Ci	I	Pianoro verde prativo e a orti, cornice all'edificazione storica	a			×	a			
E	1.0.1	Cappella dedicata ai SS. Pietro e Paolo, dominante una piazzetta d'arrivo al nucleo, con fontana esagonale recente; sec. XVII				×	A			1,3
