Villaggio

Calonico

Comune di Calonico, distretto di Leventina, Cantone Ticino

ISOS
Inventario degli insediamenti svizzeri da
proteggere

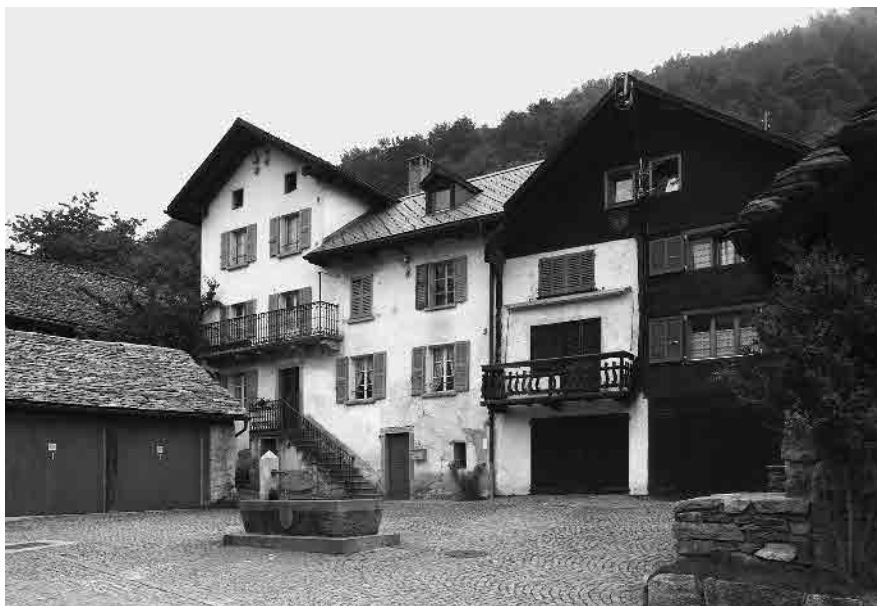
1 Vuoto a piazza

1.0.4	Vuoto con fontana definito da edifici tradizionali in legno e pietra e in sola muratura						o		1
	1.0.5	Dimora in muratura, a quattro piani e quattro assi, coperta a quattro falde, marca al limite superiore e settentrionale del nucleo; sec. XIX						o

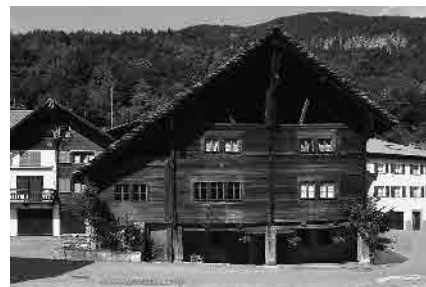
3 Abitazione doppia leventinese, 1684

All'estremità occidentale, un eccezionale esemplare di abitazione doppia leventinese (1.0.2) compartisce un ampio vuoto più intimo del precedente, più omogeneo, nel quale – poco pronunciato il carattere pubblico – si impone il carattere rurale, impreziosito sul lato nord occidentale da una fontana imponente. L'abitazione, con frontone aperto, rappresenta un oggetto di grande interesse anche per l'eccellente

stato di conservazione. L'alzato in legno, retto da enormi pilastri lignei eccede di molto la muratura e determina in tal modo una sorta di piccolo e basso spazio coperto.

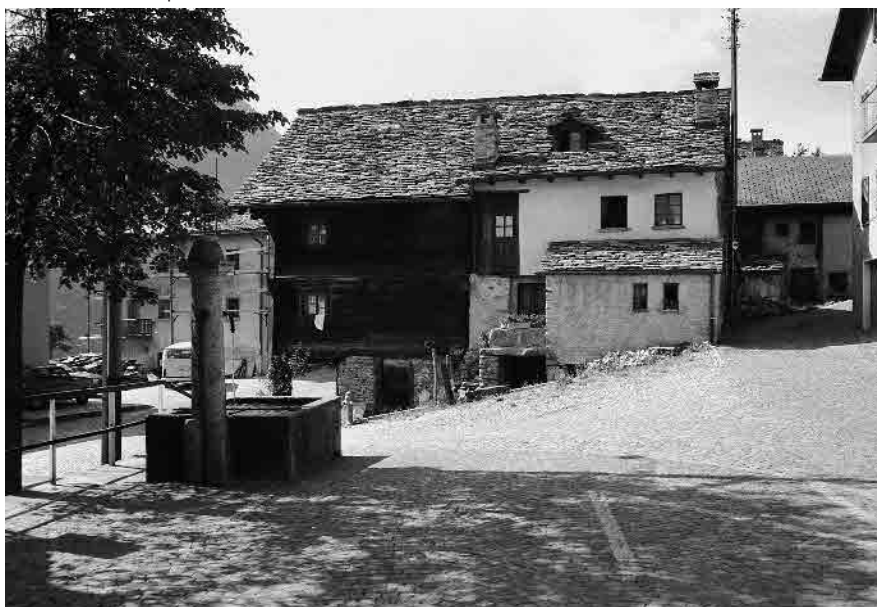
1.0.3	Fronte di edifici in muratura, uno coperto a quattro falde, a definizione di vuoto pubblico con fontana e betulla, in parte adibito a parcheggio						o		4

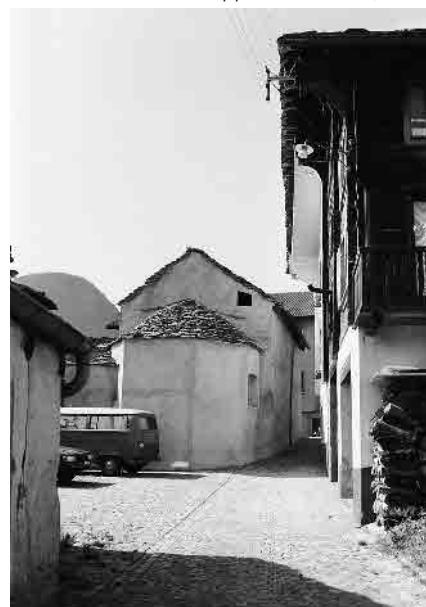
5 Cappella S.G. Battista, 1642

Anche il lato ovest della cappella (1.0.1) contribuisce con gli edifici più prossimi a definire un piccolo vuoto di carattere semipubblico. Questi vuoti hanno un selciato in cubetti di pietra che sottolineano il loro carattere di piazzetta, a maggiore o a minore connotazione pubblica, più o meno ampi. Restano escluse dalla selciatura le estremità nord occidentale e sud orientale del nucleo nelle quali domina l'asfalto. Ma anche nella parte centrale piccoli spazi di pertinenza degli edifici, brevi passaggi, sono ricoperti d'erba.

La cappella (1.0.1) si pone in piano con il lato lungo parallelo alle curve di livello e, soprattutto la vista da distanza, in specifico dalla chiesa parrocchiale, mostra come gli edifici più in basso, che si impiantano in piano, offrano di solito il lato lungo a valle, all'opposto di quelli più a monte che mostrano di preferenza il lato di frontone.

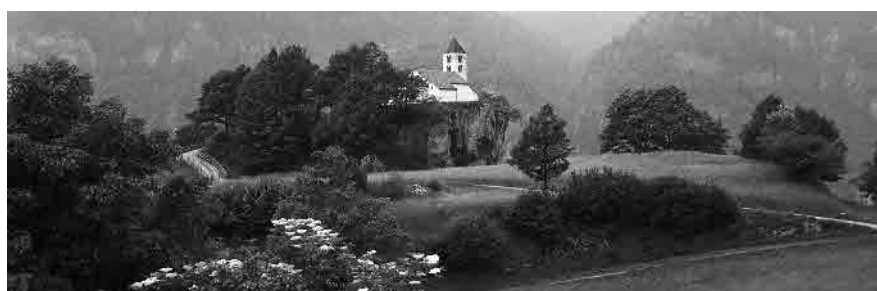
13 S. Martino, a precipizio sulla valle

0.1.12	Allineamento di edifici utilitari ai piedi del ripido ciglio della carrozzabile, in parte trasformati, con lavatoio						o		
E	0.0.13	Parrocchiale di S. Martino, su roccia a strapiombo verso valle, documentata dal sec. XIII; ossario del 1849; spettacolare effetto visivo dal fondovalle				X	A			13

L'accesso all'edificio ecclesiastico è dato da una rampa che sale il poggio acciottolata con lastre di granito irregolari nel mezzo. E' un privilegiato punto di osservazione sul nucleo principale e su gran parte del fondovalle e su numerosi villaggi. La posizione ardita, la vista danno l'idea di un'emergenza sospesa sul fondovalle.
