Villaggio

Calpiogna

Comune di Calpiogna, distretto di Leventina, Cantone Ticino

ISOS
Inventario degli insediamenti svizzeri da proteggere

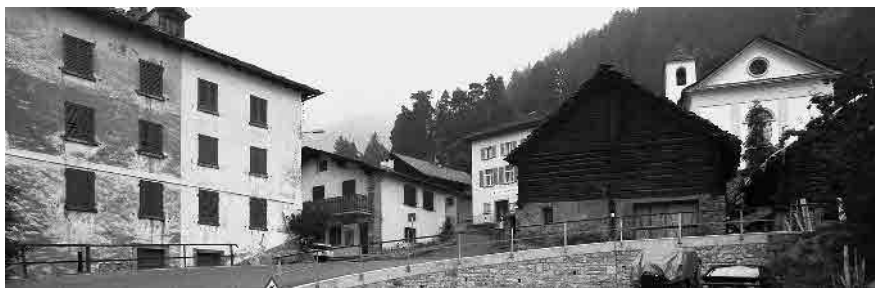
2

1.0.9	Casa tradizionale doppia su terreno in forte pendenza, con ampliamento di antica data						o		
	1.0.10	Ufficio postale, forme dimesse, dettagli e materiali inadeguati al contesto rurale e di edifici ottocenteschi di prestigio; anni '60 sec. XX						o		
E	0.0.11	Volume abitativo in muratura a quattro piani e quattro assi verso valle, coperto a quattro falde in piode, in primo piano sul fronte del nucleo				×	A			2,3

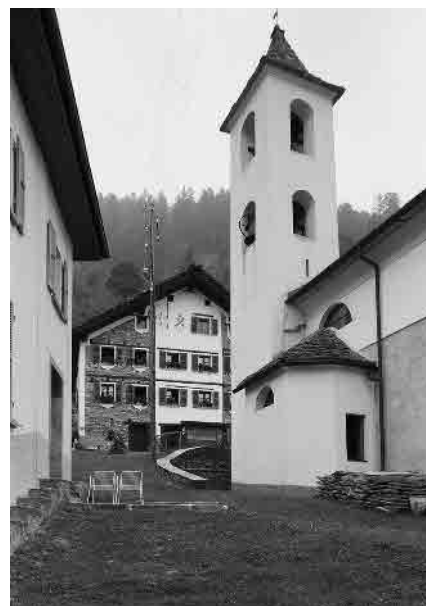
4 Parrocchiale di S. Anastasio, 1665

Tipo	Numero	Definizione	Categoria di rilievo	Qualità spaziali	Qualità storico arch.	Significato	Obiett. di salvaguardia	Elemento segnalato	Elemento perturbante	Foto
P	1	Nucleo rurale in pendio esposto a sud ovest, di edifici tradizionali con alzato in legno in allineamenti paralleli alle curve di livello	A	×	×	×	A			1-12
I-Ci	I	«Campagna» e «Prati di Calpiogna», pendio in parte terrazzato, con alberi, cornice all'edificazione storica	a			×	a			7,12
E	1.0.1	Chiesa parrocchiale di S. Anastasio, risalente al 1655, su preesistente cappella anteriore al 1577, con sagrato a terrazza				×	A			2,4,5

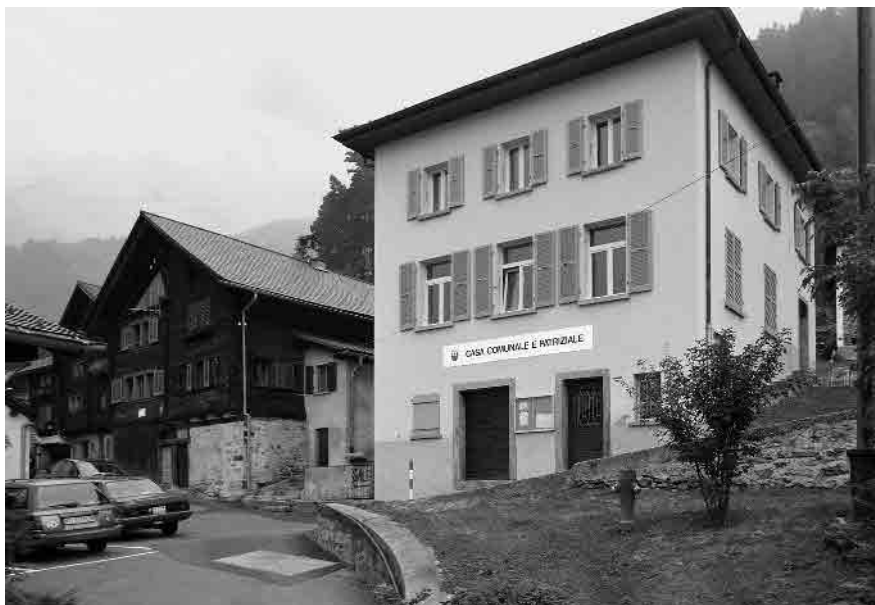
6 Casa comunale, sec. XIX

1.0.2	Casa comunale, edificio coperto a quattro falde in tegole di eternit, in bella esposizione; sec. XIX						o		6
E	1.0.3	Lavatoio con tre vasche di granito sotto tettoia coperta in piode, retta da pilastri in muratura				×	A

A fianco del sagrato, anch'essa in posizione centrale e dominante, sorge l'ottocentesca Casa comunale e patriziale (1.0.2) che guadagna in imponenza grazie alla sua posizione elevata. Una piazza pubblica, oggi asfaltata, arricchita da un lavatoio più che secolare (1.0.3), ribadisce il carattere pubblico del contesto.

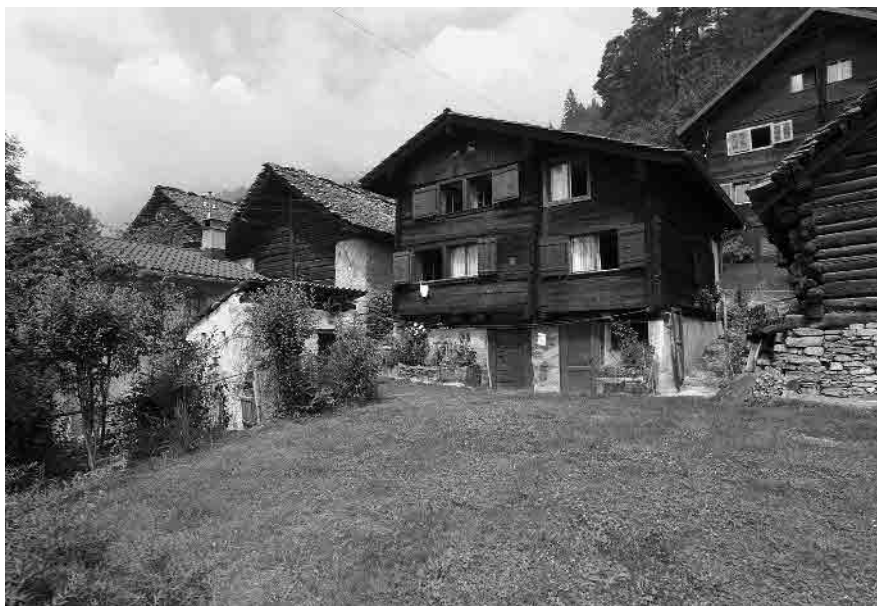
1.0.4	Allineamenti di edifici leventinesi tradizionali con alzato in legno, abitativi e utilitari						o		7
	1.0.5	Aggregato di edifici utilitari tradizionali in forte pendio con edicola e fontana						o

La morfologia del terreno, abbastanza mossa, permette comunque qualche allineamento di una certa estensione come quelli di case in legno nell'estremità nord occidentale (1.0.4), sia abitative che utilitarie. Tra esse anche due edifici in muratura. Le abitazioni si susseguono ripetendo la medesima tipologia ma offrendo, allo stesso tempo, un ricco numero di varianti: frontone ora aperto, ora chiuso, ora chiuso a metà; ampliamenti in legno o in pietra intonacata, basamenti tradizionali in pietra con l'alzato in legno a filo sulla base in muratura o aggettante, a determinare piccoli spazi coperti, usati come riparo per i materiali.

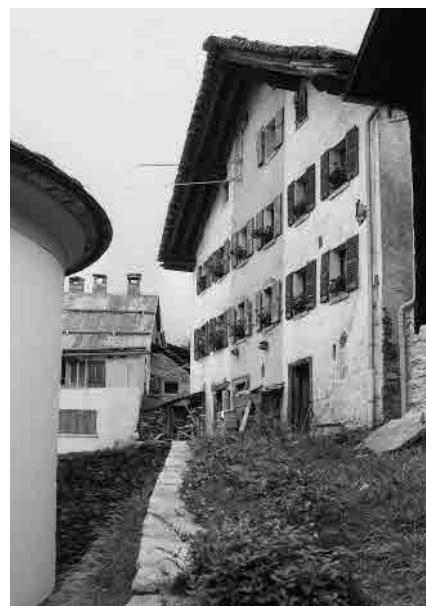
10 Dimora in muratura, 1878

1.0.8	Edificio abitativo, parte centrale intonacata, parti laterali in conci a vista, cornici in gesso alle aperture; 1870, ristrutturato 1993						o		4

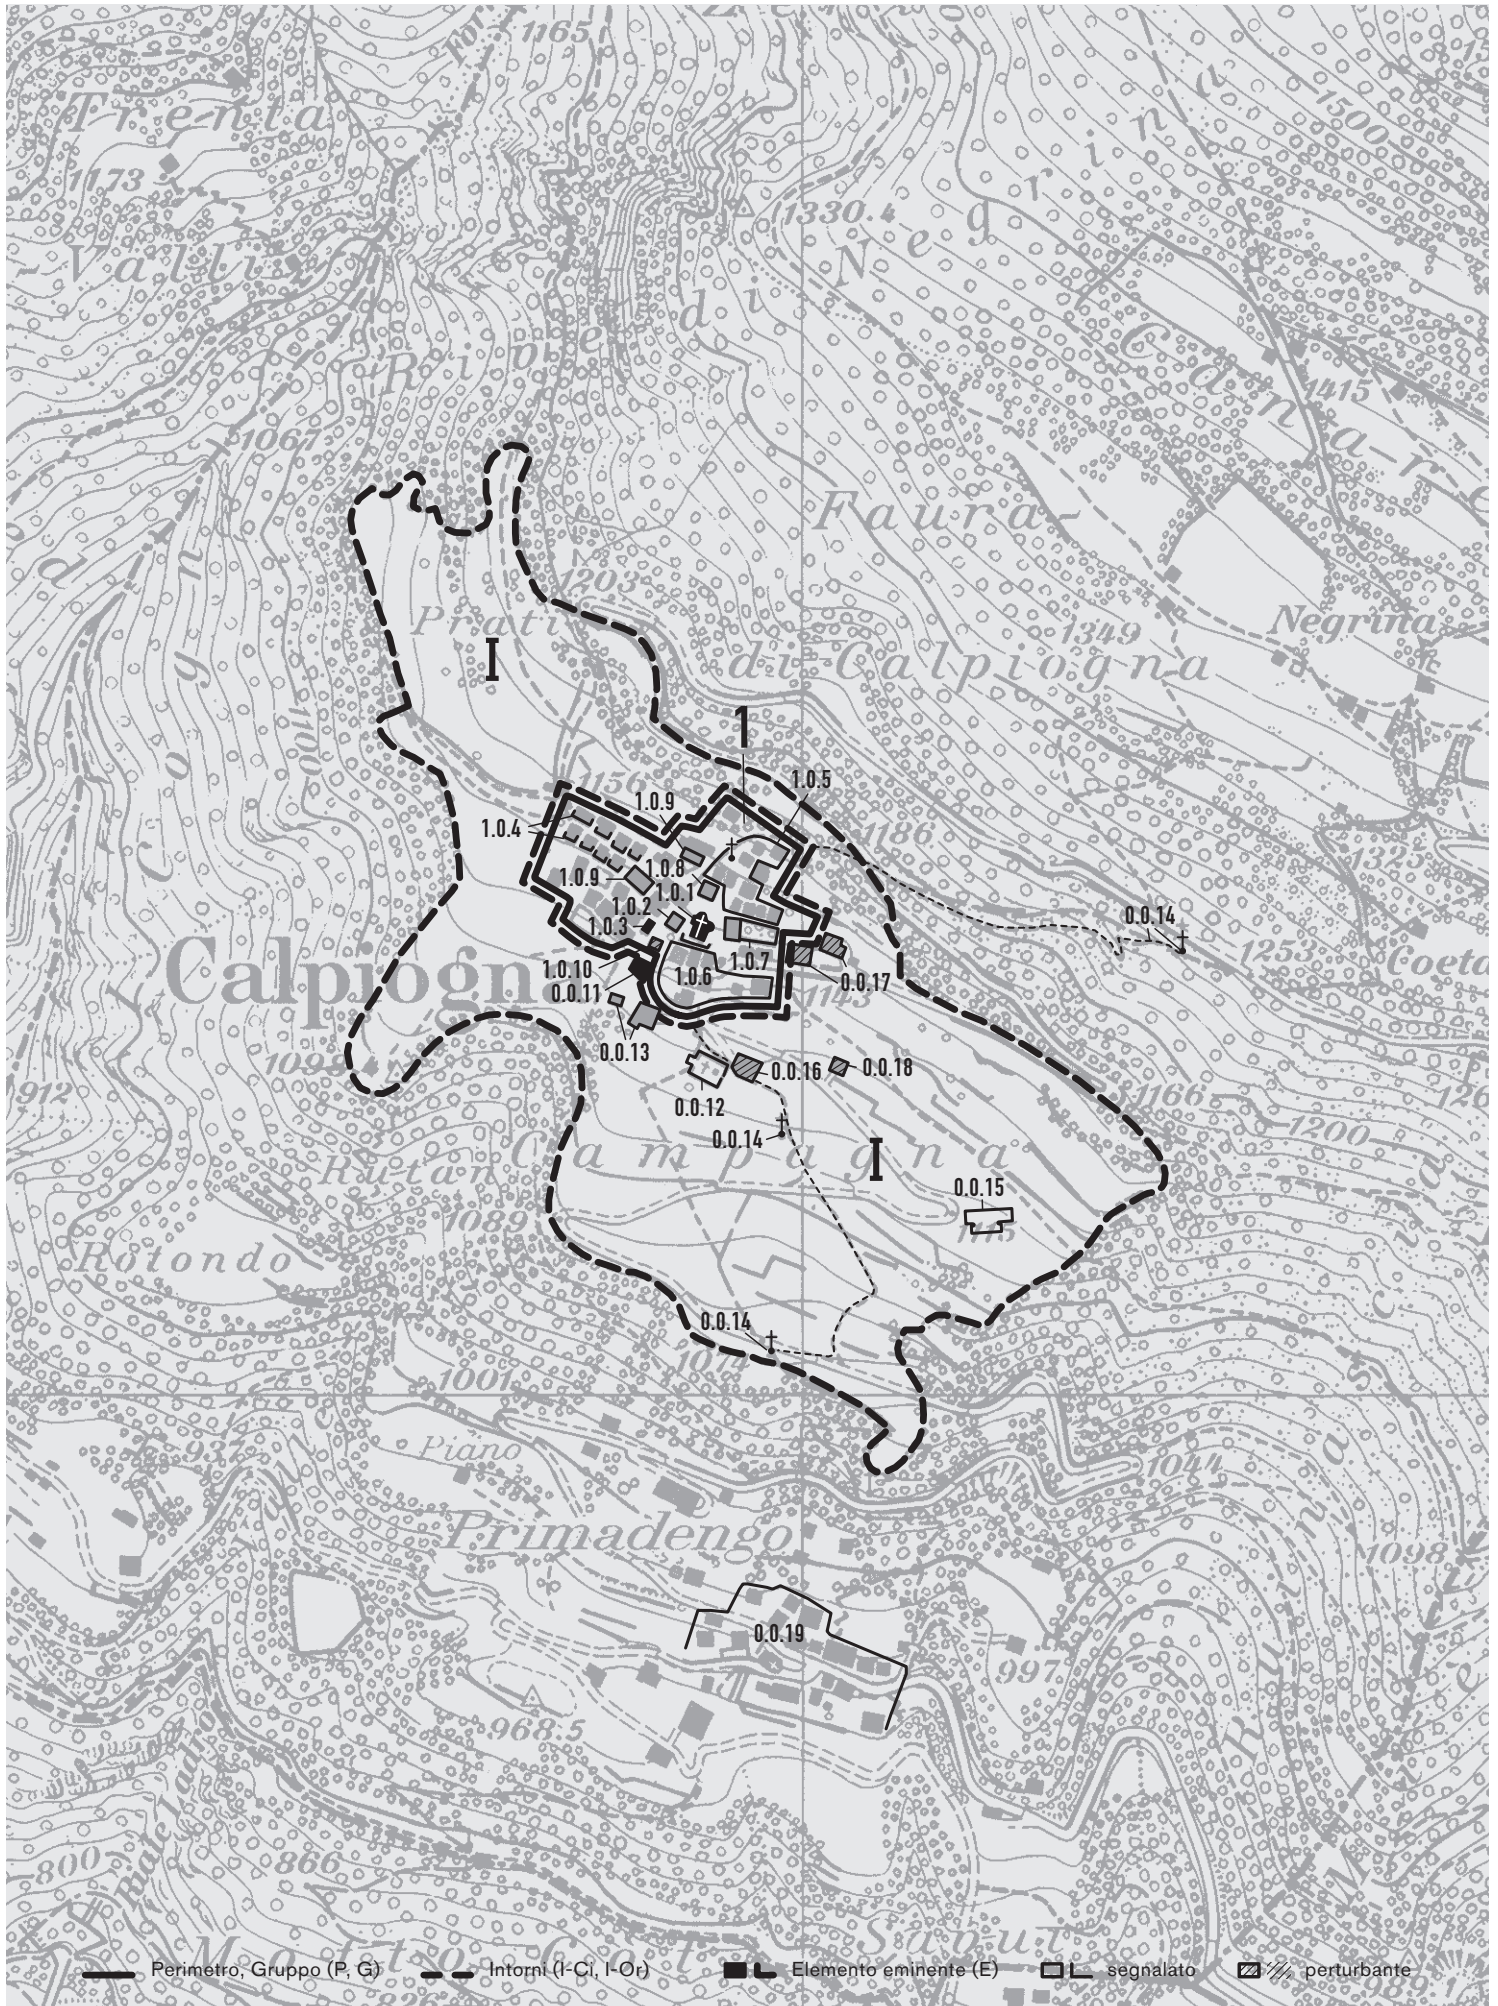
1.0.6	Edifici rurali trasformati, destinati ad abitazione, aggiunta di terrazze e autorimesse, area a parcheggio risultato di demolizioni						o		
	1.0.7	«Ostello della Strada Alta», abitazione tradizionale leventinese, giardino terrazzato retto da muro a secco						o

0.0.12	Camposanto in posizione ribassata; ampliamento con muri di cinta in cemento armato						o		
	0.0.13	Abitazione magazzino entro area cortiliva a deposito, e dipendenza utilitaria in pietra a vista						o

0.0.14	Cappelline lungo il sentiero per Primadengo e per i monti						o		
	0.0.15	Stalla, composta da due corpi in cemento armato, in evidenza sul pendio di primo piano; ultimo quarto sec. XX						o

0.0.16	Abitazione plurifamiliare di grande volume incombente sul cimitero						o		
	0.0.17	Edifici plurifamiliari irrispettosi della topografia delle forme e dei dettagli e collocazione inadeguata in forte evidenza ai margini dell'edificazione storica						o

0.0.18	Rimessa per due auto con portone in lamiera, collocata in importante posizione di contorno all'edificazione storica						o		
	0.0.19	Primadengo, frazione di Calpiogna, nell'ISOS casale/piccolo villaggio con importanza nazionale						o

Considerare la possibilità di interventi adatti a limitare l'effetto perturbante dell'edificio della posta (1.0.10) e degli edifici plurifamiliari (0.0.17).
