Minuscolo insediamento della media Leventina, a oltre mille metri di altitudine, staccato da Rossura per mezzo dell'intaglio di un riale. Oggi, soprattutto luogo di residenza, si caratterizza per il contrasto tra una voluminosa dimora borghese ottocentesca e i piccoli volumi rurali.

Figgione

Comune di Rossura, distretto di Leventina, Cantone Ticino

ISOS
Inventario degli insediamenti svizzeri da
proteggere

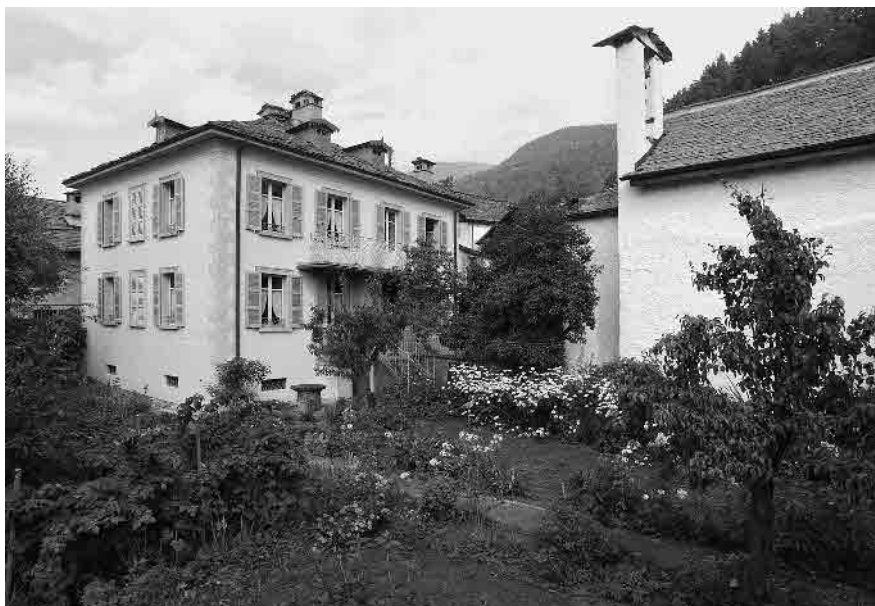
1 Dimora borghese entro giardino cintato, 1894

L'accesso al nucleo è dominato decisamente dal volume ottocentesco di grande imponenza, quasi pesante (1.0.2), sovrastato da una copertura a piramide in piode, popolata di numerosi comignoli e abbaini. Il volume trova sfogo nell'ampio giardino in parte a frutteto e a spazio di svago. Di fattezze più eleganti un'altra dimora borghese (0.1.3) entro uno spazio a giardino quasi troppo piccolo per l'edificio, ma con una bella recinzione in muratura sormontata da inferriate. Nell'insieme, le due recinzioni e i giardini determinano un contesto impreziosito anche dai passaggi interposti, particolarmente curati e con la costante presenza dell'alberatura. In questo contesto si inserisce anche la cappella (0.1.1) come ancorata al muro di recinzione di un giardino e risulta, per prestigio e per materiali, solidale con i due edifici ottocenteschi. Notevole la sporgenza della sua copertura sopra la facciata volta a oriente.

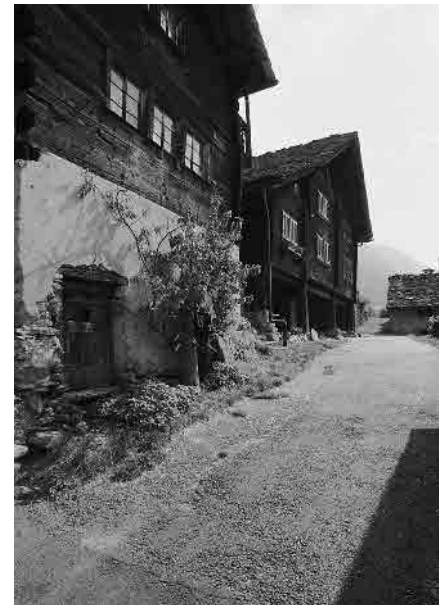
0.1.5	Edificio abitativo rurale in muratura, tratti di arcaicità, sguanci alle aperture con cornici in legno; ca. sec. XVII						o		3
	0.1.6	Allineamenti di edifici tradizionali con alzato in legno, caratterizzanti la silhouette da valle, in relazione con vecchio sentiero; secc. XVII-XVIII						o		8

percorre la parte superiore di Figgione. Nel prolungamento dello spiovente di una di esse è stato realizzato, ciò che è tradizionalmente diventato tipologico, la realizzazione di un ulteriore asse. Le aperture dell'ampio frontone in legno volto verso valle sono bipartite e tripartite, e hanno fregi alle cornici, il timpano è aperto o aperto per metà. In buono stato di conservazione, risalgono certamente a un'epoca precedente al secolo XIX.

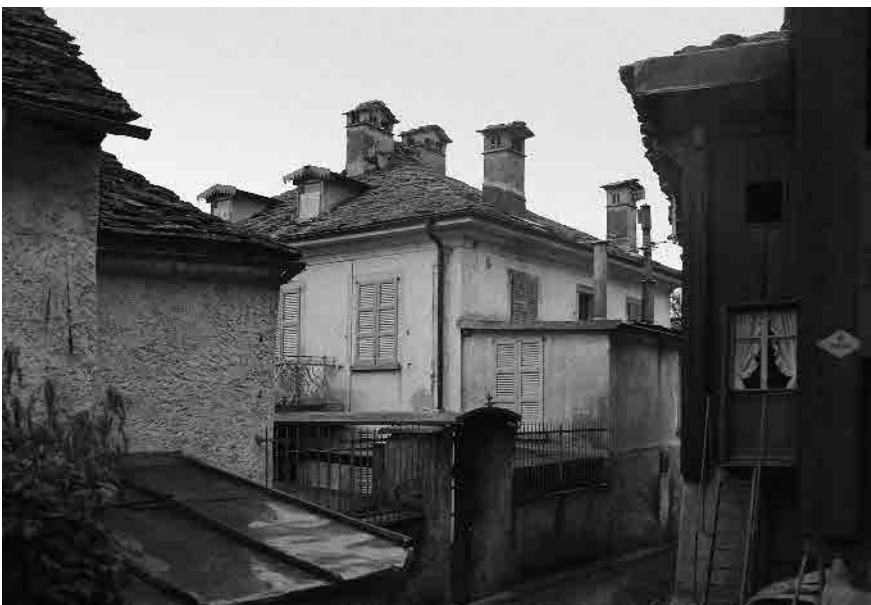
0.1.3	Dimora con copertura piramidale in piode, entro giardino cintato, con decorazioni e elementi in ferro battuto; sec. XIX						o		9
	0.1.4	Aggregato utilitario con fontana, coperture in piode, con interventi di riattamento						o		13

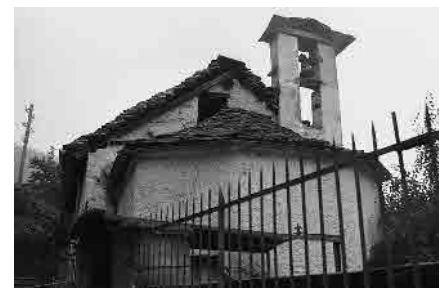
10 Cappella di S. Rocco, datata 1811

Sino a fine Ottocento, come documenta la Carta Siegfried del 1891, Figgione si componeva esclusivamente della parte oggi occupata da edifici tipicamente rurali, a monte della cappella di S. Rocco (0.1.1). Il piccolo edificio sacro con orientamento est-ovest occupava, al tempo, il fronte del nucleo. La crescita ottocentesca, pur se apprezzabile solamente in due edifici (0.1.2, 0.1.3), risulta determinante a inserire nuovi equilibri nel piccolo insediamento: i due edifici, in muratura, vengono ad occupare la posizione avanzata verso valle, che era della chiesa, riservandosi spazi cintati di svago, a giardino – al tempo avranno sottratto, verosimilmente, spazio al pascolo o alle colture – e introducono una nuova gerarchia. Le relazioni che prima si esaurivano nel rapporto tra edifici abitativi e utilitari si arricchisce della relazione con due case borghesi. La piccola cappella viene, pertanto, a trovarsi a mediare fra l'edificazione tipicamente rurale e quella borghese in muratura, di maggiore volume.
