## Gresso

Comune di Gresso, distretto di Locarno, Cantone Ticino

ISOS  
Inventario degli insediamenti svizzeri da proteggere

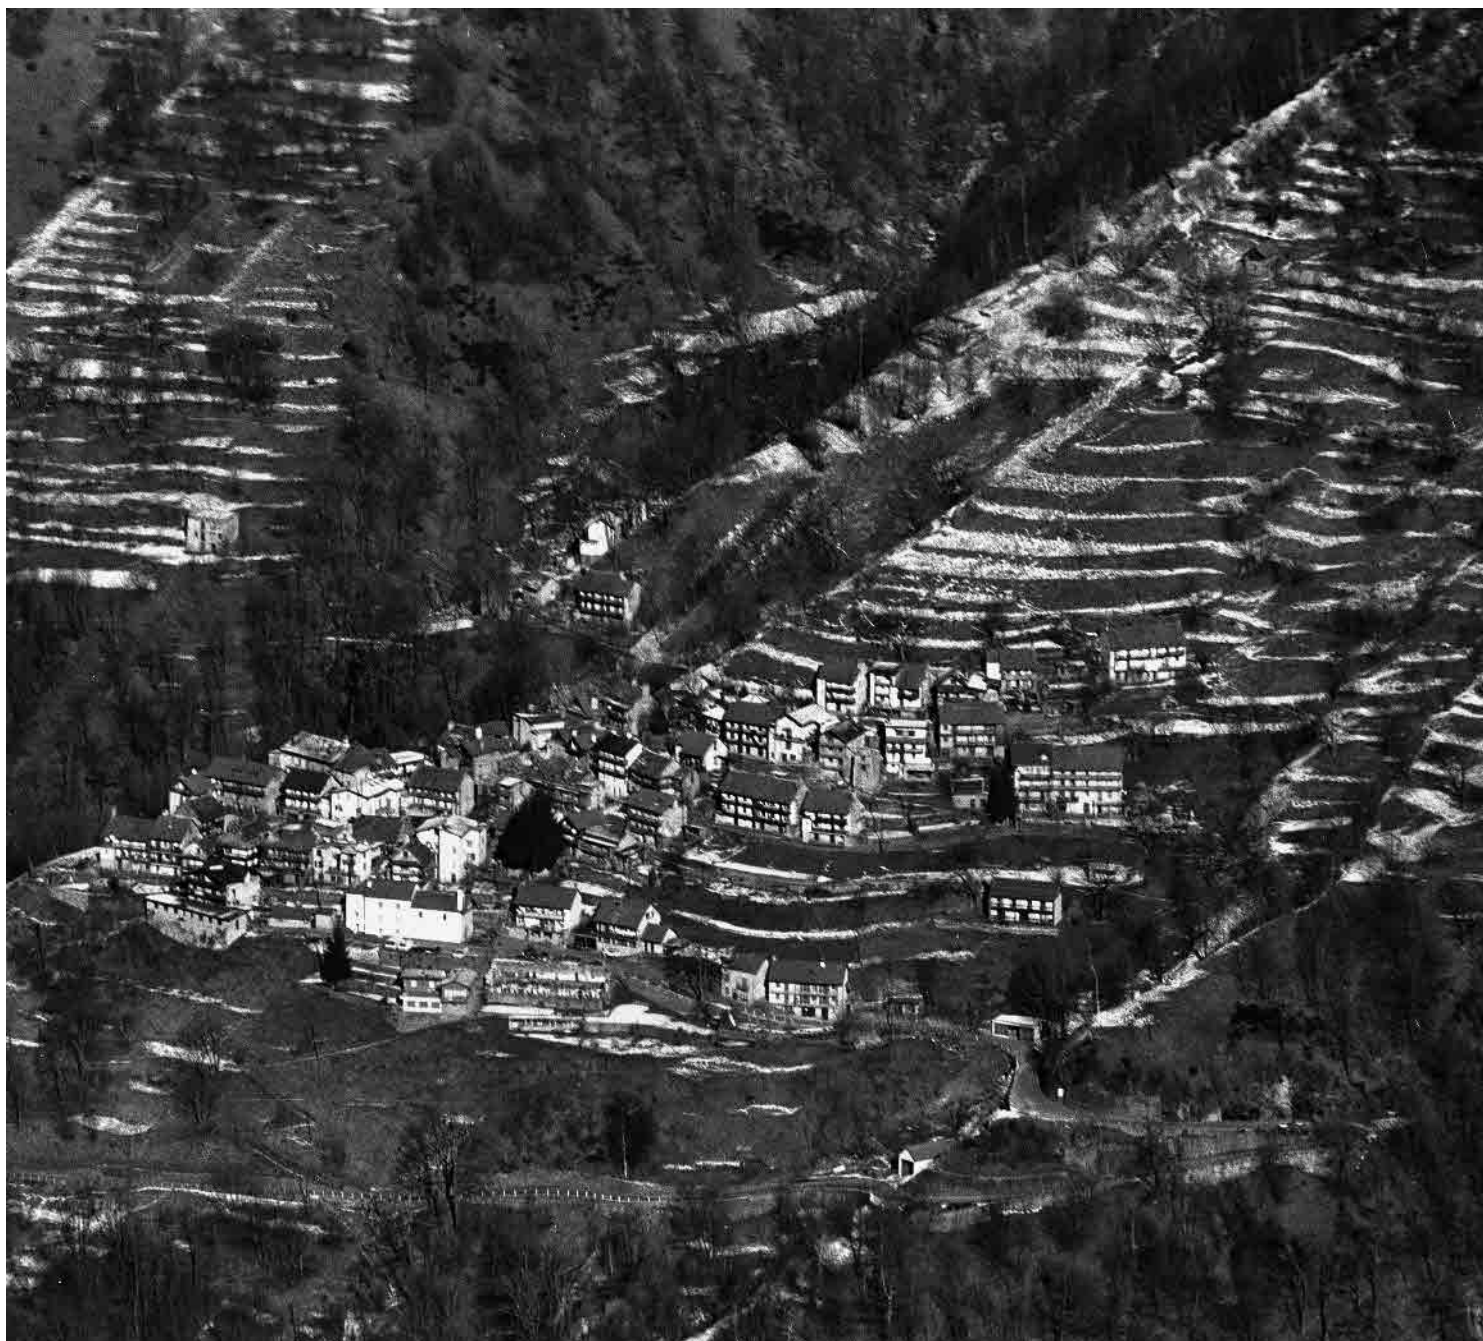
Foto aerea Bruno Pellandini 1999, © Ufficio per l'ISOS, Zurigo

Caratteristica di Gresso, nella Valle di Vergeletto, abitato da poche decine di persone, è la vista da distanza di una quinta contro il pendio, segnata dalle geometrie delle linee scure dei ballatoi sulle lunghe fronti verso valle contro il grigio degli edifici, con una forte rilevanza delle linee orizzontali.

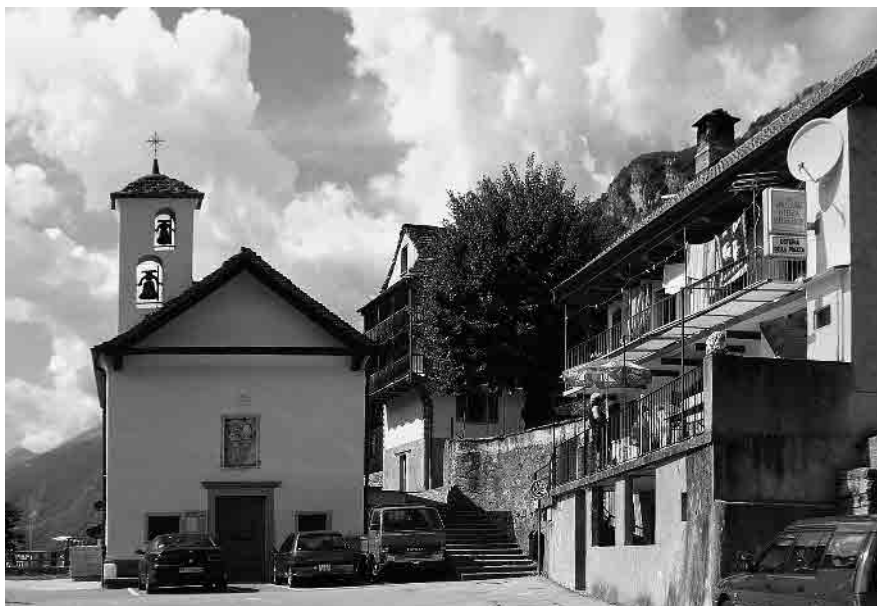
1 In arrivo da valle la piazzetta con la Capella di S. Orsola

| Tipo | Numero | Definizione | Categoria di rilievo | Qualità spaziali | Qualità storico arch. | Significato | Obiett. di salvaguardia | Elemento segnalato | Elemento perturbante | Foto |
|---|---|--|---|---|---|---|---|---|---|---|
| E | 0.1.5 | Cappella dedicata a S. Orsola, dominante la piccola piazza asfaltata, principale vuoto pubblico; 1703, riattamento alla fine del sec. XX | | | | X | A | | | 1,10 |

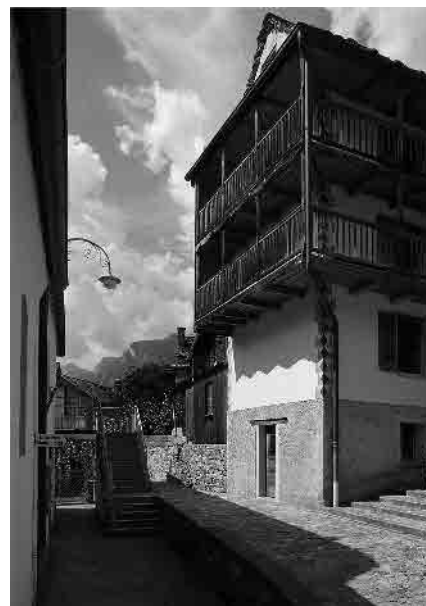
2

| Tipo | Numero | Definizione | Categoria di rilievo | Qualità spaziali | Qualità storico arch. | Significato | Obiett. di salvaguardia | Elemento segnalato | Elemento perturbante | Foto |
|---|---|--|---|---|---|---|---|---|---|---|
| G | 0.1 | Modesto insieme edilizio su due terrazze con gli edifici pubblici del villaggio; secc. XVIII/XIX | B | / | / | X | B | | | 1,2,10 |

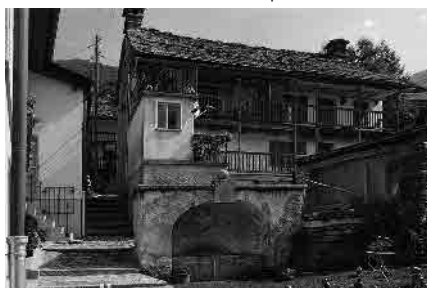
3

| Tipo | Numero | Definizione | Categoria di rilievo | Qualità spaziali | Qualità storico arch. | Significato | Obiett. di salvaguardia | Elemento segnalato | Elemento perturbante | Foto |
|---|---|--|---|---|---|---|---|---|---|---|
| | 1.0.3 | Vuoti di carattere rurale, con fontana della metà sec. XIX | | | | | | o | | 3,5 |

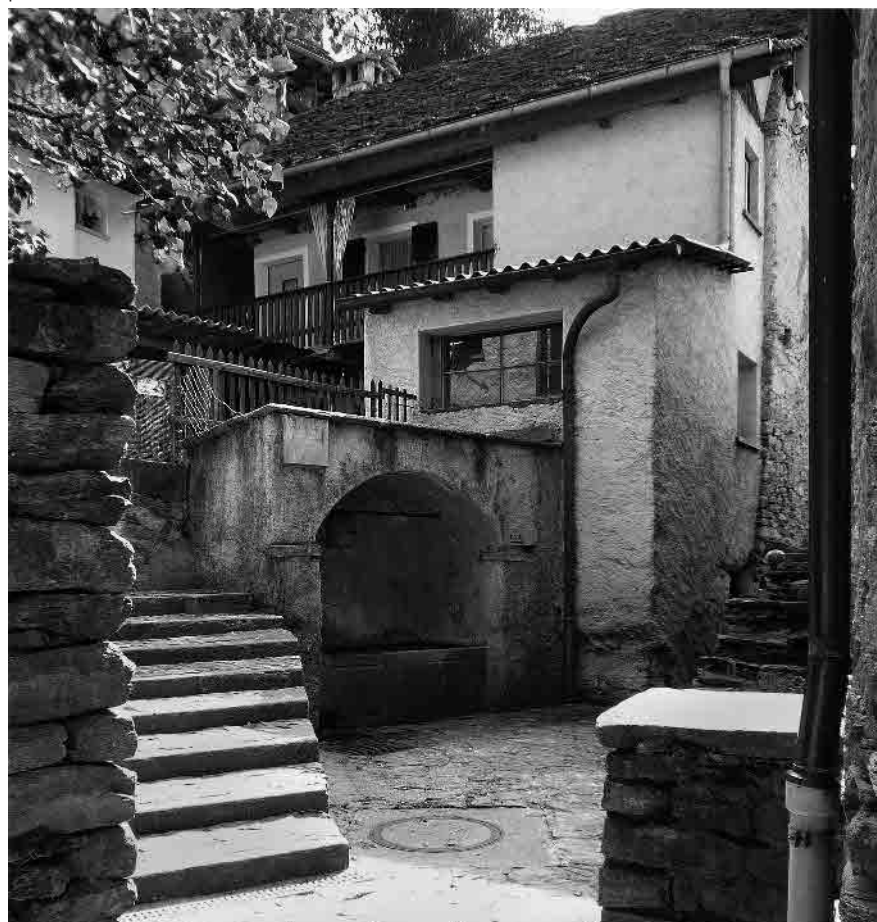
5 Una delle due piazzette con fontana del sec. XIX

in due casi, la presenza di fontane della metà del secolo XIX conferisce un'idea di modeste piazzette (1.0.3). Le vasche sono accolte in una nicchia ad arco con copertura a volta e con una sorta di chiave di volta, tale che inseriscono un modesto tratto cittadino nel contesto assolutamente rurale. Tutti i percorsi sono lastricati, ma normalmente affiancati da spazi sterrati. A parte il percorso principale e i modesti vuoti che si hanno all'incontrarsi dei percorsi, è difficile individuare altri elementi strutturali ordinatori dell'edificazione.

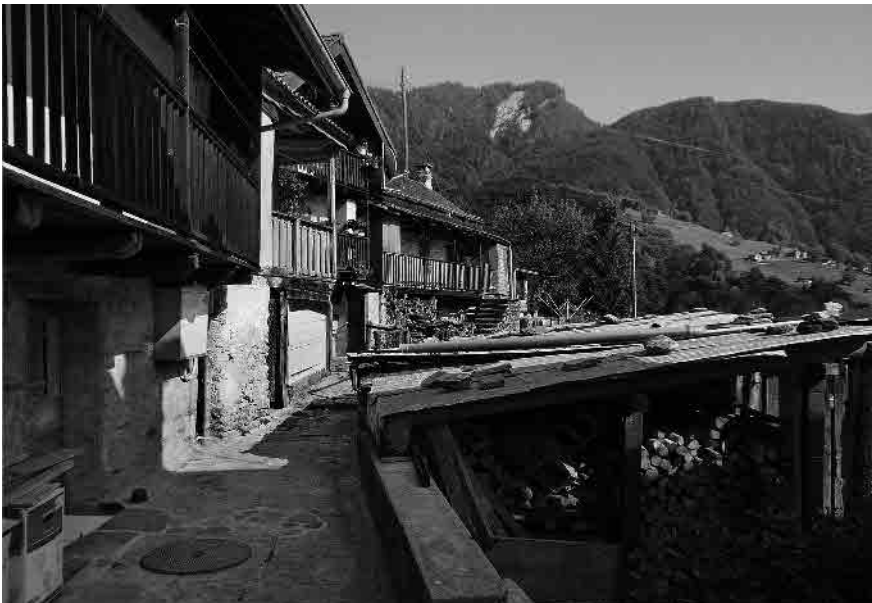
8 Il percorso principale definito sul lato a monte dalle case onsernesi

| Tipo | Numero | Definizione | Categoria di rilievo | Qualità spaziali | Qualità storico arch. | Significato | Obiett. di salvaguardia | Elemento segnalato | Elemento perturbante | Foto |
|---|---|--|---|---|---|---|---|---|---|---|
| E | 1.0.1 | Percorso principale del nucleo, selciato, parallelo alle curve di livello, per un tratto definito solo sul lato a monte | | | | X | A | | | 8,9 |

L'impianto assume quale elemento ordinatore principale un percorso parallelo alle curve altimetriche (1.0.1), definito sui due lati solo verso l'estremità ovest; verso est gli edifici del lato a monte hanno, pertanto, una forte visibilità esposti senza barriere a valle. Qualche vecchio manufatto esposto su qualche fronte ricorda l'importante artigianato della paglia del passato. Sul percorso si affacciano case a tre piani con stalle a piano terra e abitazione ai piani superiori, nonché piccole costruzioni a un piano ad uso esclusivamente agricolo.
