Casale/Piccolo villaggio ▲

Largario

Comune di Acquarossa, distretto di Blenio, Cantone Ticino

ISOS
Inventario degli insediamenti svizzeri da
proteggere

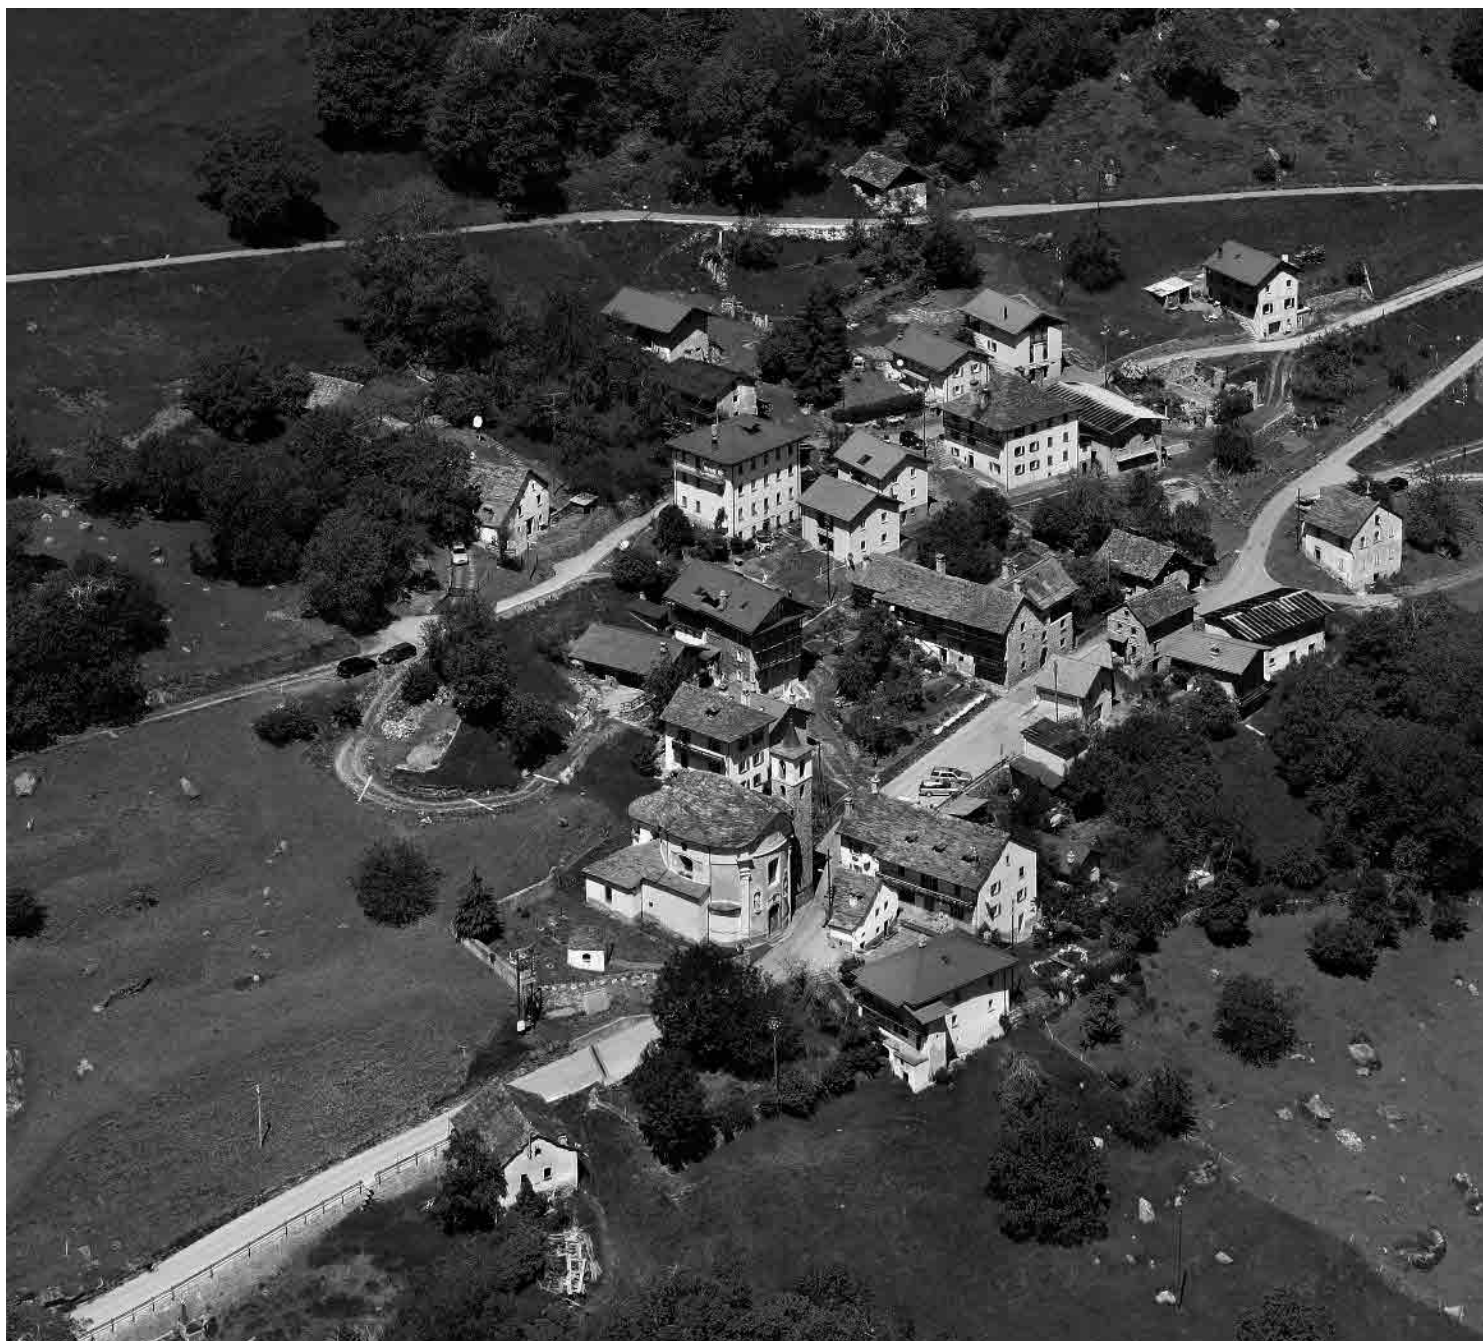
Insedimento posto a 850 m. d'altezza, già comune più piccolo del Ticino; inattesa situazione di accesso in corrispondenza di una preziosa chiesa barocca, offre interessanti esempi di abitazioni antecedenti al sec. XIX con il lato di frontone verso valle e ballatoi esposti verso sud.

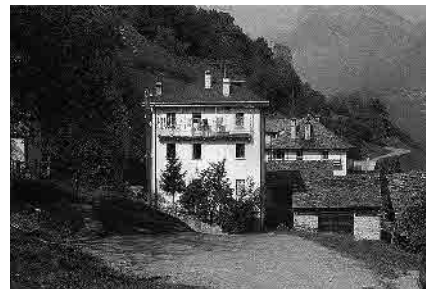
2

1.0.5	Volumi abitativi in forte evidenza in pendio, 4 piani e 5 assi verso valle, coperti a 4 falde, ballatoio sul lato verso sud; 2ª metà sec. XIX						o		2,9,13

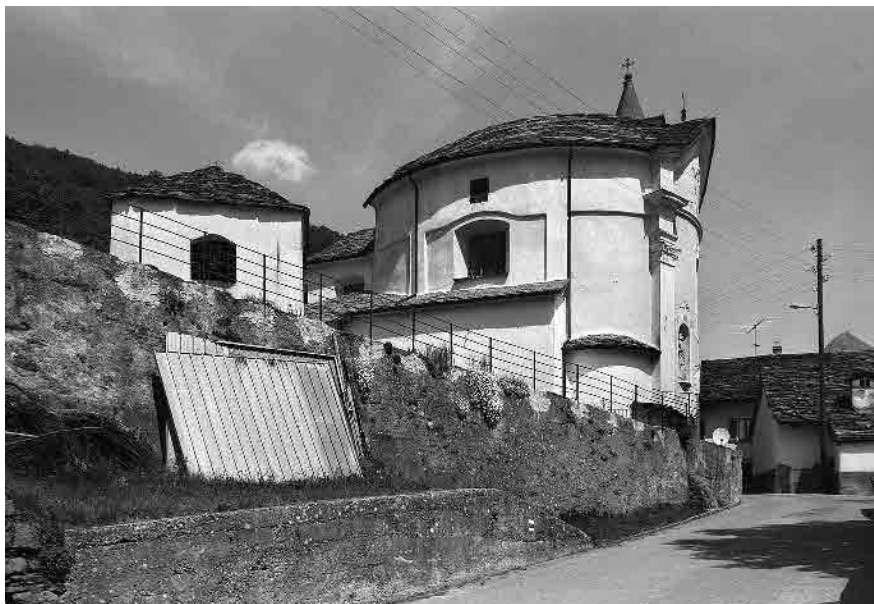
3 SS. Pietro e Paolo; 1767

L'estremità meridionale, accesso all'insediamento da valle, è fortemente marcata sia dal restringersi del percorso tra gli edifici sia dalla presenza della facciata della chiesa e del muro di recinzione del camposanto (1.0.2). La chiesa (1.0.1), di fascino ed eleganza formale inattesi in un piccolo insediamento rurale isolato, ha la facciata convessa, incorniciata da pilastri corinzi e coronata da un timpano triangolare contenente un cartiglio in stucco; le statue dei due Apostoli patroni alloggiavano in nicchie sovrastate da esili stucchi rococò simili a quelli sopra il portale. Con l'area sepolcrale, la chiesa forma un piccolo complesso di cui fa parte anche l'ossario. Questo è cinto da un muro che si arrampica anch'esso a raggiungere il retro della chiesa. Anche la chiesa contrae con il terreno la stessa relazione dei vecchi edifici abitativi sul pendio: più alta verso valle che verso monte.

Va tutelata la forte dominanza dell'edificio ecclesiastico in accesso al nucleo.

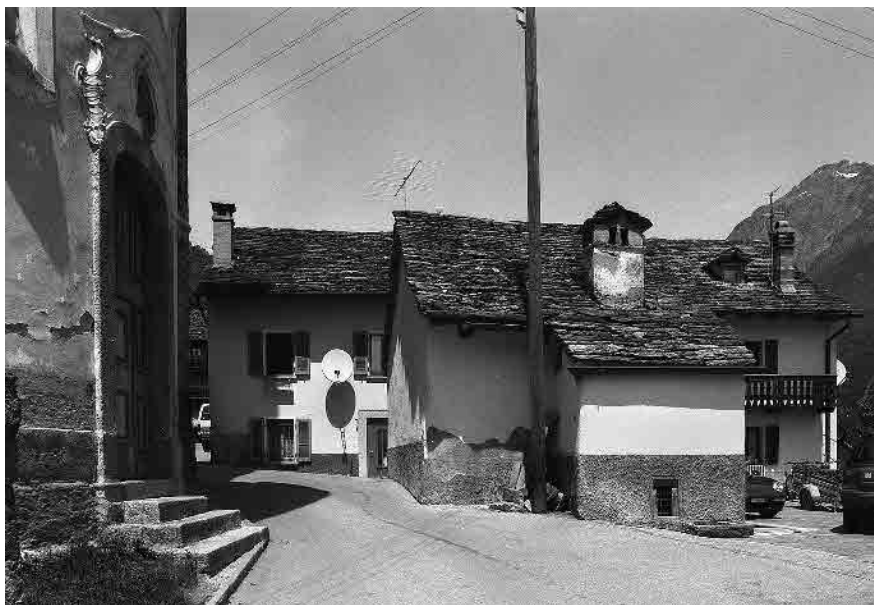
4 Strettoia in accesso al nucleo

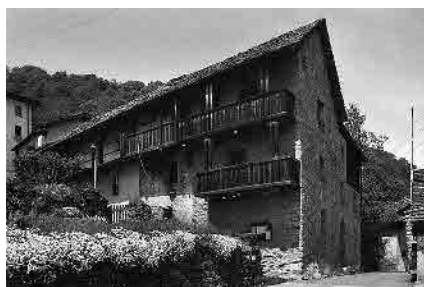
7 Dimora ca. sec. XVII

1.0.7	Stretto percorso asfaltato, riferimento per l'edificazione a monte						o		
	1.0.8	Piccolo complesso abitativo utilitario, ballatoio verso sud a 3 piani, muratura a vista, aperture con forte strombatura; ca. sec. XVII, riattato						o		7,8

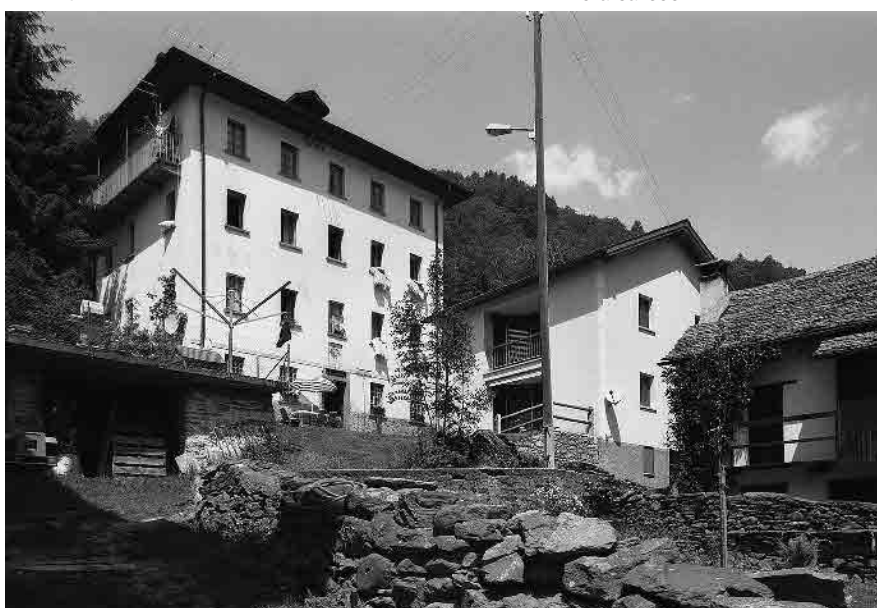
9 Casa Martinali, al sommo del nucleo; circa metà sec. XIX

1.0.6	Edifici utilitari trasformati in abitazioni con forte alterazione del tipo originario, trasformazioni sottolineate dalla tinteggiatura						o		9

Nella parte più alta di questo spazio, quasi a contatto con il percorso superiore, sono le due dimore della metà del secolo XIX (1.0.5): quella più voluminosa e più in alto, la Casa Martinali, ha una forte imponenza con i suoi quattro piani e cinque assi; l'altra con un piano in meno, si pone leggermente più in basso. Mentre la prima ha subito qualche trasformazione, in particolare alla copertura e ha una pianta rettangolare, e, comunque ha come un ruolo accentratore dell'edificazione circostante, l'altra conserva del tutto il suo carattere originario con una copertura a piramide in piodo.

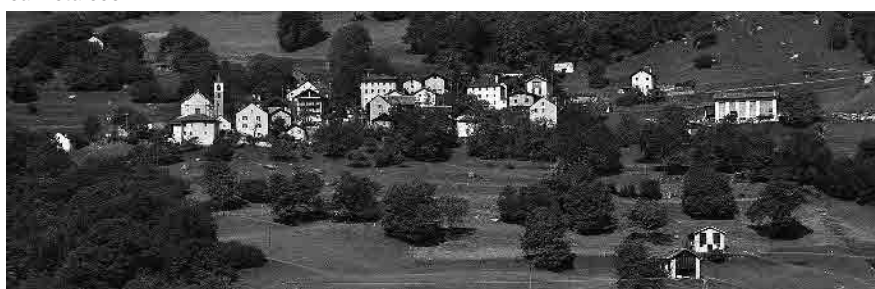
13 Panoramica da est

0.0.11	Edificio abitativo e utilitario più in basso rispetto alla strada, coperto in tegole						o		
	0.0.12	Capannone agricolo recente di grande volume in muratura e mattoni, forte impronta sulla silhouette da valle; ultimo 4º sec. XX						o		13

Ogni futura proposta per nuove edificazioni sarà da includere in una normativa coerente per la salvaguardia del tessuto edilizio esistente e della vista d'insieme da valle e da distanza evitando casi come quello di una voluminosa stalla (0.0.12).

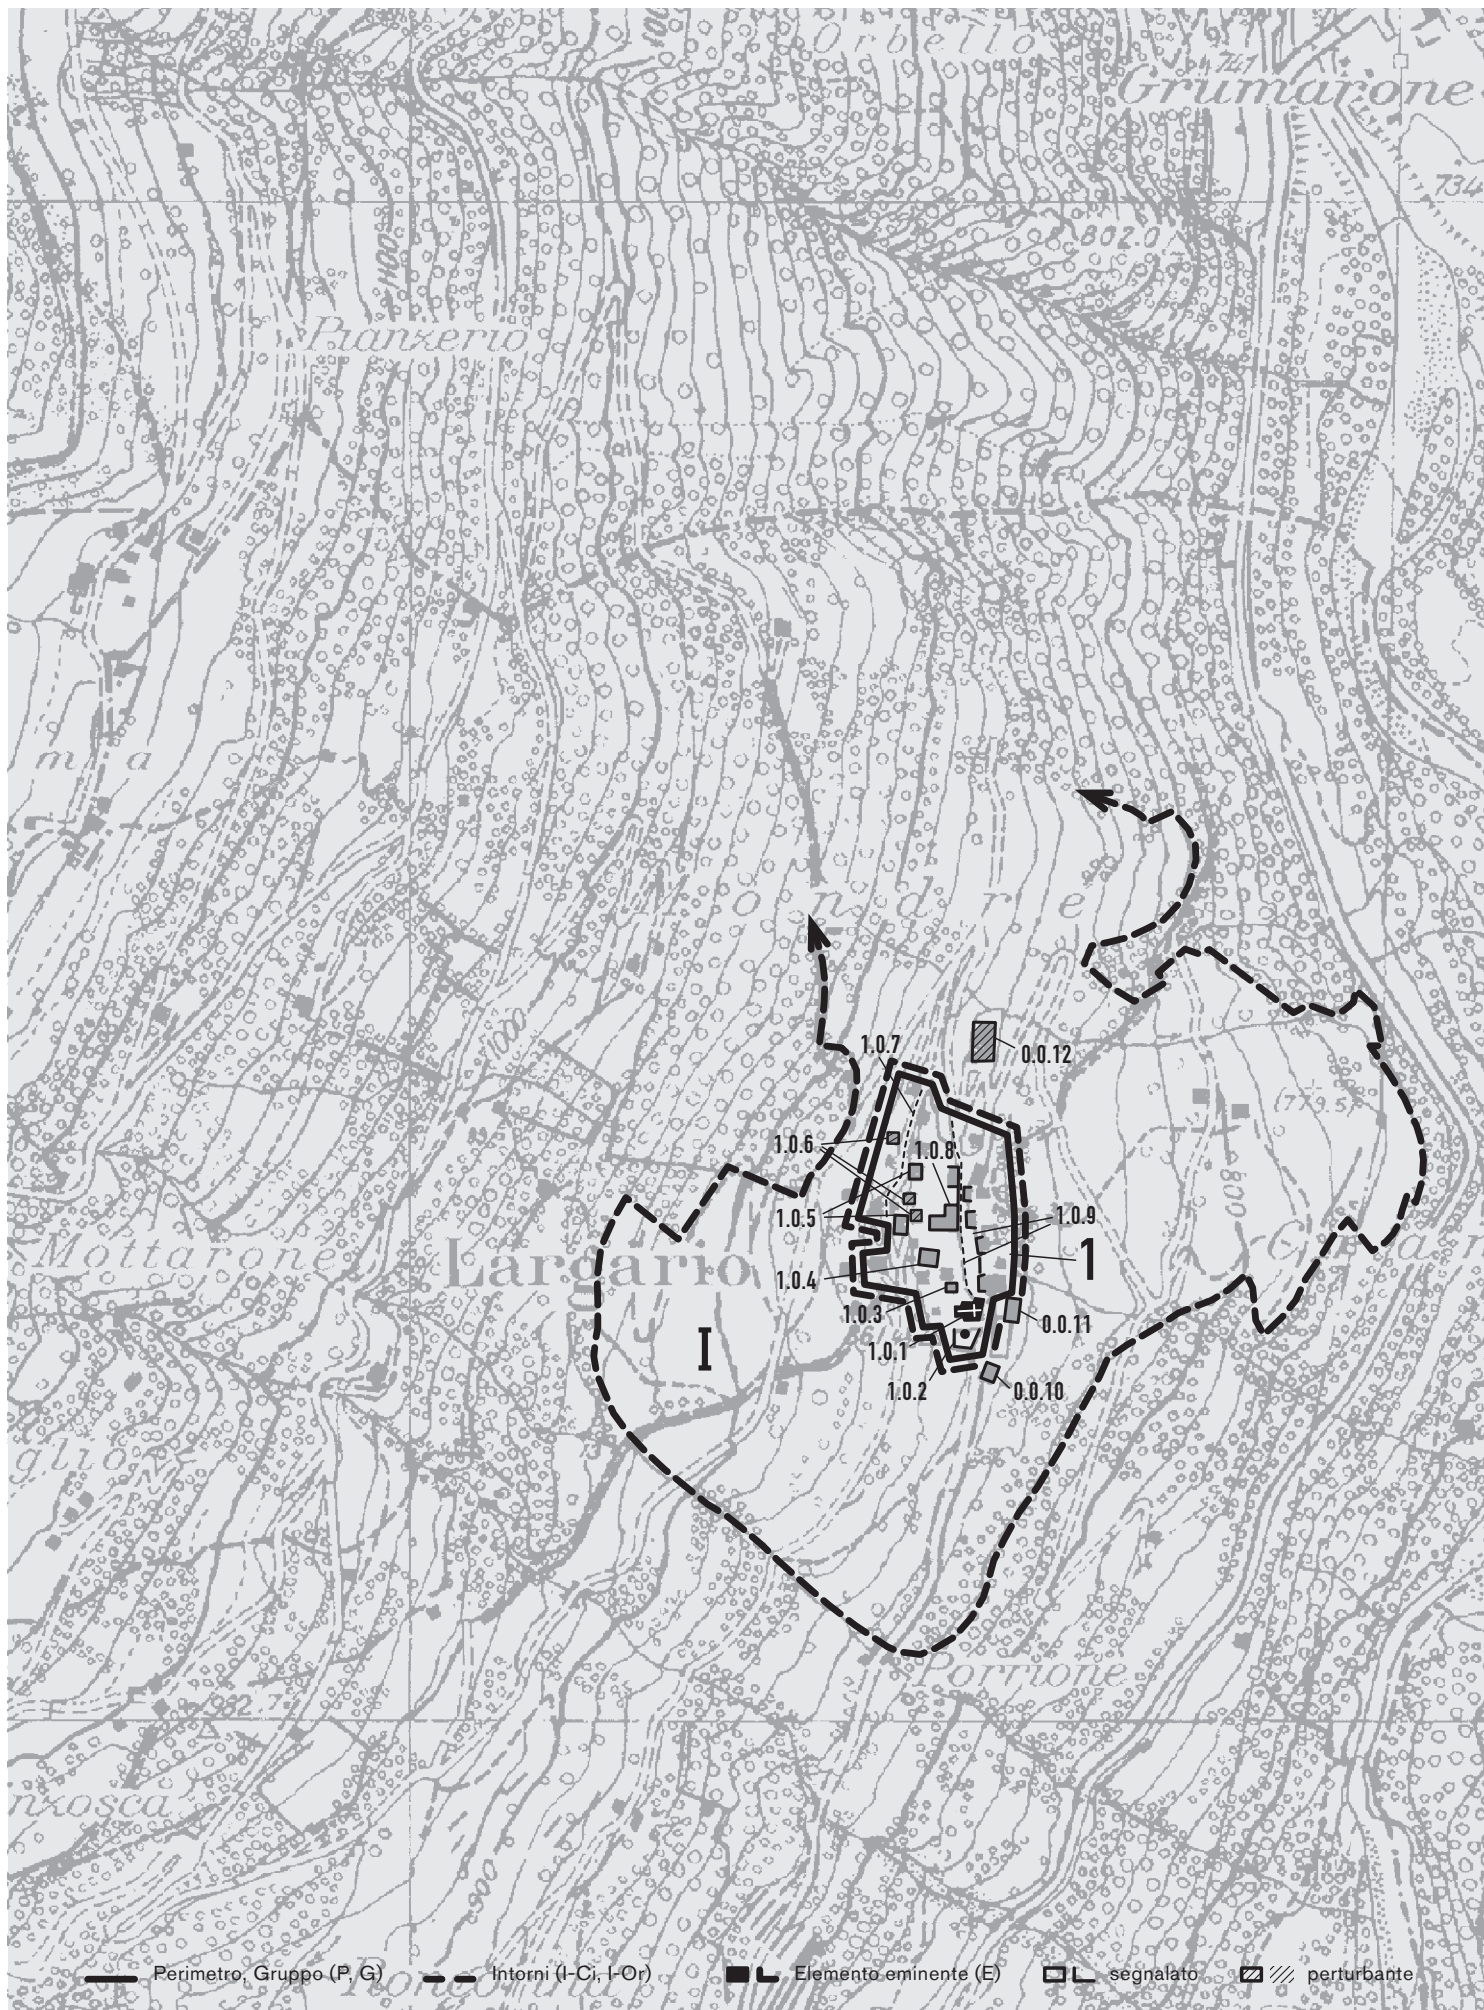
**P Perimetro edificato, G Gruppo edilizio, I-Ci Interno circoscritto
I-Or Interno orientato, E Elemento eminente**

Tipo	Numero	Definizione	Categoria di rilievo	Qualità spaziali	Qualità storico arch.	Significato	Obiett. di salvaguardia	Elemento segnalato	Elemento perturbante	Foto
P	1	Nucleo rurale abitativo utilitario in pendio con l'edificazione compresa fra due percorsi; secc. XVII-XIX	A	/	X	X	A			1-13
I-Or	I	Pendio prativo con rada alberatura e edifici utilitari sparsi, primo piano e sfondo al nucleo edilizio	a			X	a			1,2,12,13
E	1.0.1	Chiesa parrocchiale dei SS. Pietro e Paolo, facciata barocca convessa conclusa a timpano triangolare, marcante l'accesso al nucleo; 1765-1767 (arch. G. Stella)				X	A			1,3,4-6,13
E	1.0.2	Camposanto cintato in pendio, con ossario, in forte connessione con la chiesa a formare un piccolo complesso				X	A			2
