Villaggio

Lionza

Comune di Borgnone, distretto di Locarno, Cantone Ticino

ISOS
Inventario degli insediamenti svizzeri da proteggere

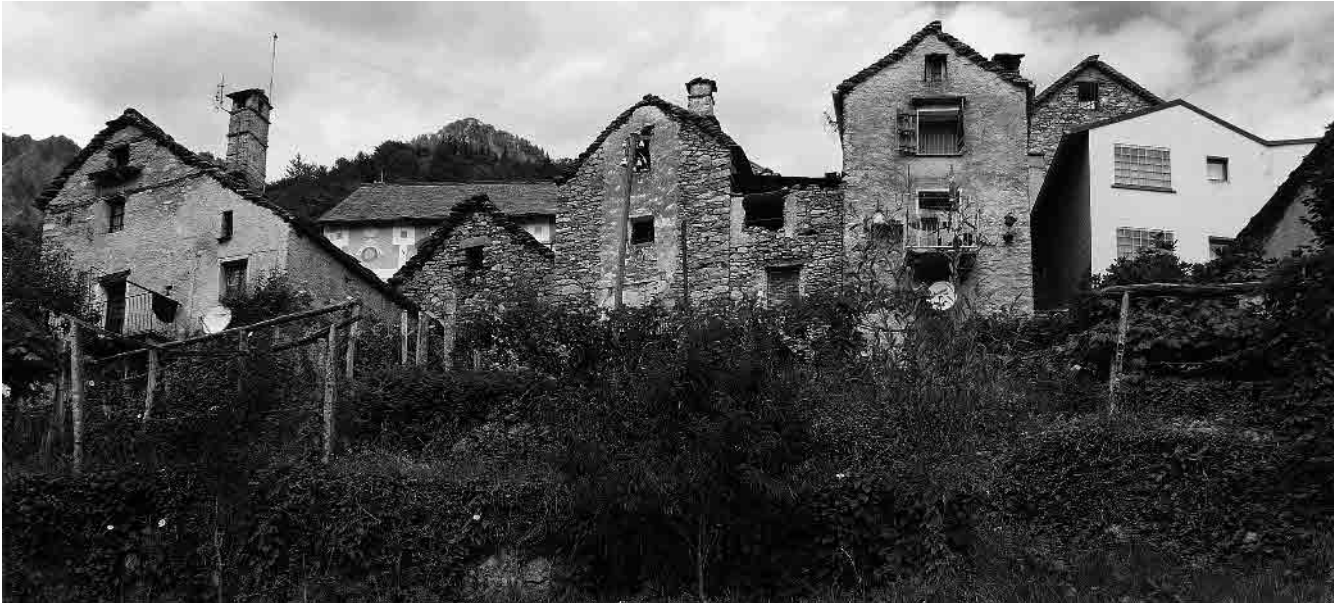
1 Il severo fronte del nucleo, spicca la rottura del linguaggio di un elemento

1.0.4	Pessima aggiunta a una casa a torre di volume intonacato, con copertura irregolare in onduline; ultimo quarto sec. XX						o		1
E	1.0.5	Imponente dimora a 3 piani emergente nella silhouette alla vista da distanza, lato lungo parallelo alle curve di livello: sec. XVII				×	A			1

Il nucleo principale deve avere il massimo della protezione. Sono assolutamente da escludersi interventi completamente snaturanti (1.0.4) il contesto edilizio di grande valore.

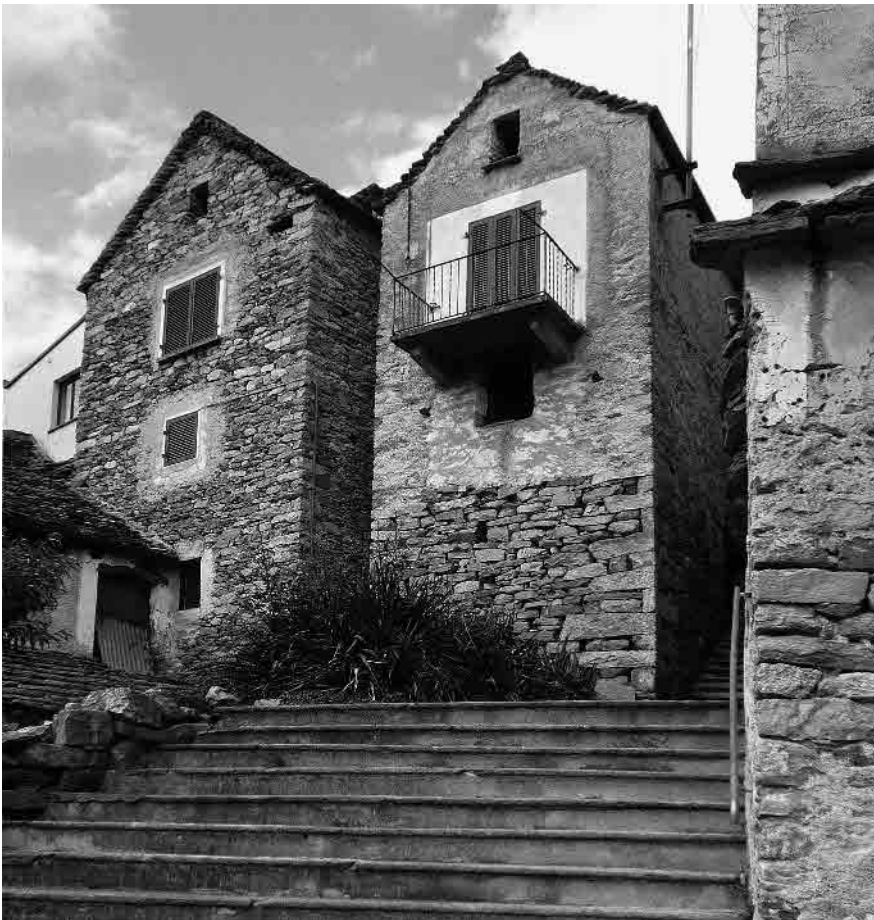
2 Due case a torre forte presenza nella silhouette alla vista da distanza

1.0.2	Percorso interno principale parallelo alle curve di livello, in leggera pendenza,						o		4,7,8
	1.0.3	Casa a torre in muratura a vista, affiancate, imponenti al sommo di una scalinata; ca. sec. XVII						o		2

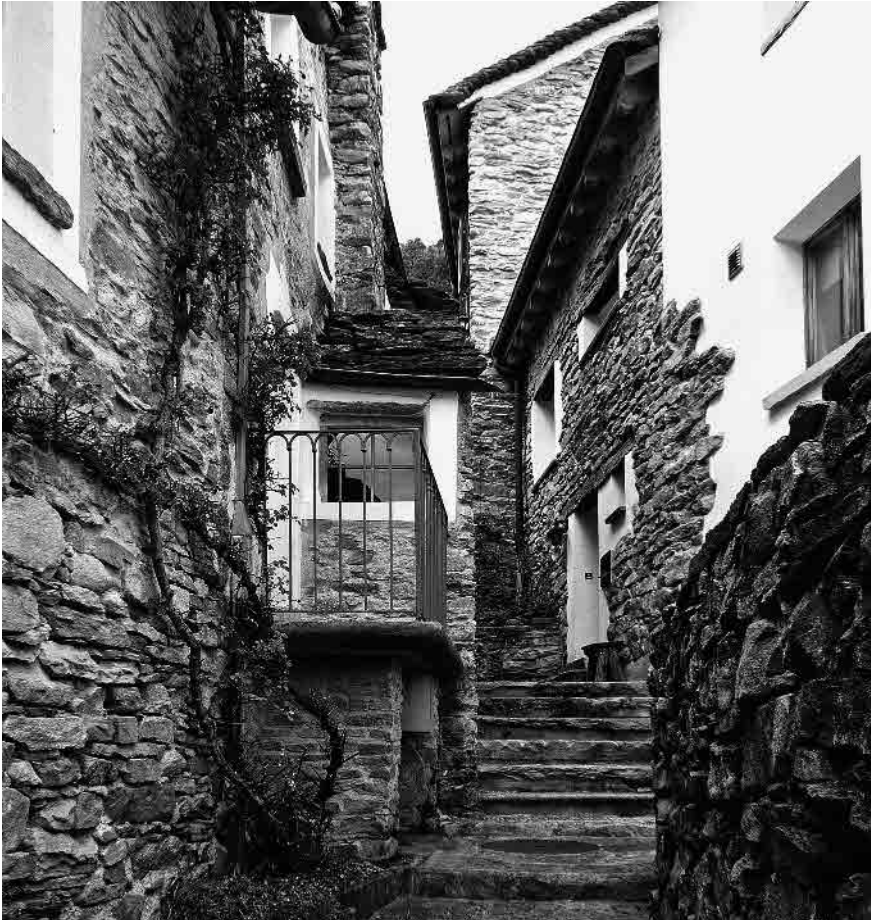
5 La muratura a vista dominante

Nel nucleo dominano la muratura intonacata a rasapietra e la pietra a vista che sembra, in qualche caso, scelta di riattamento. Elemento tipico dell'architettura regionale che si riscontra in molte case di Lionza è il camino esterno sul lato di frontone, che da terra raggiunge il colmo del tetto, questo normalmente in piode. Oltre ai tratti generali detti, si contano un certo numero di case a torre, decorazioni pittoriche, presenti anche in molte stalle, aperture con finzioni di cornici a graffio, l'applicazione di grate in ferro battuto, l'ornato dei collarini alle aperture.

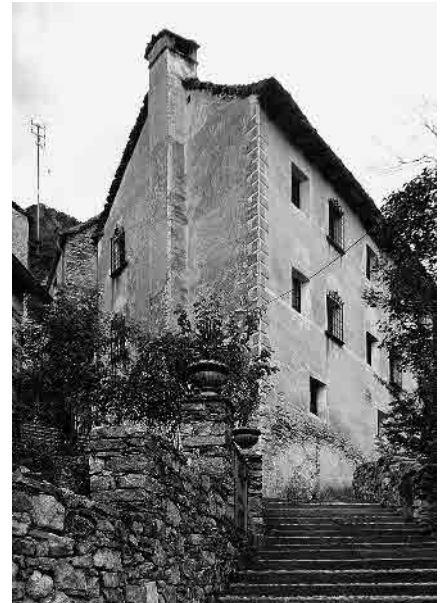
1.0.6	Riattamenti inadeguati al contesto rurale originario per la trasformazione delle aperture, per gli infissi, copertura e intonacatura						o		6
	0.1.7	Abbeveratoio e piccolo lavatoio sotto modeste coperture						o

Assai importante, nell'eventualità di riattamenti, il rispetto della presenza versus assenza dell'intonaco riservato in maniera molto chiara, tradizionalmente, agli edifici di prestigio storico architettonico.

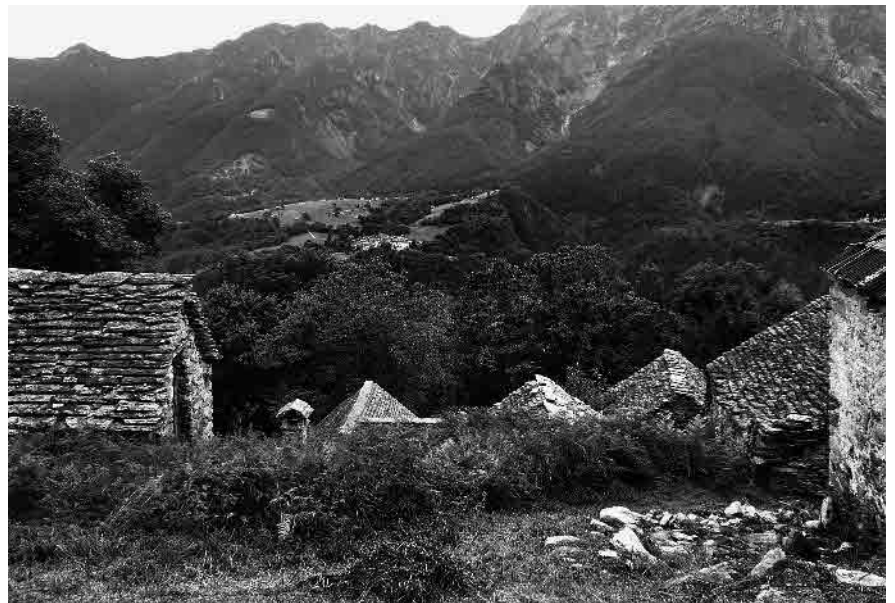
9 Le coperture del nucleo di originarie sole stalle

L'insieme secondario, un nucleo di stalle e fienili, nel quale originariamente non era presente la funzione abitativa, è composto di stalle in muratura a vista o col leggero intonaco rasapietra; le coperture sono in piode. Sono di dimensioni molto piccole e mostrano preferenzialmente il lato di frontone a valle. Con orientamento opposto le si trova soprattutto nella parte superiore, in relazione con un percorso parallelo alle curve di livello. Hanno, generalmente, una porta a pianterreno e un'altra su un lato o sul retro, per il fienile. A completamento delle funzioni rurali, in relazione con un sentiero di collegamento con i pascoli (0.1.8),

Il nucleo secondario va tutelato nella sua immagine generale; eventuali interventi di riattamento devono essere particolarmente attenti: in quanto volumi modestissimi, ogni piccolo motivo di snaturazione acquista
