# Mosogno di sotto

Comune di Mosogno, distretto di Locarno, Cantone Ticino

ISOS  
Inventario degli insediamenti svizzeri da  
proteggere

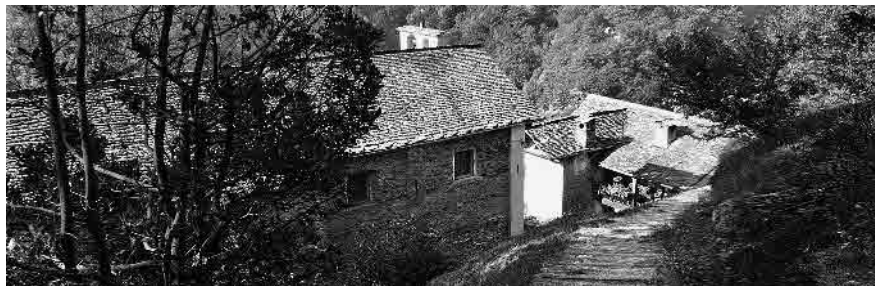
1 Lungo il sentiero per le Centovalli

0.1.4	Sentiero che attraversa il nucleo; parte di un sentiero di collegamento con Verdasio nelle Centovalli (vedi a. 0.0.4)						o		1,5,9
	0.1.5	Modesto edificio abitativo, intonato e con copertura in tegole, orientamento opposto a quello dominante; probabilmente inserimento 2ª metà sec. XX						o

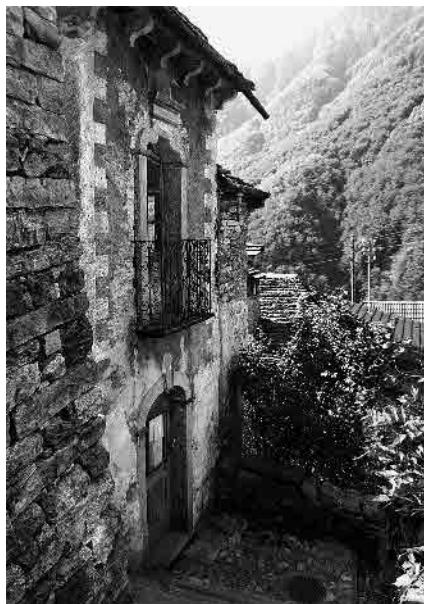
0.1.2	«Colombera», minuscolo edificio a 2 piani con tratti di prestigio; ca. fine sec. XVII						o		2,3
	0.1.3	Edifici a L racchiudenti cortile, loggiati nel lato lungo, e ballatoi e balconi nel frontone verso valle; ca. sec. XVII, in parte con riattamenti						o		4,8

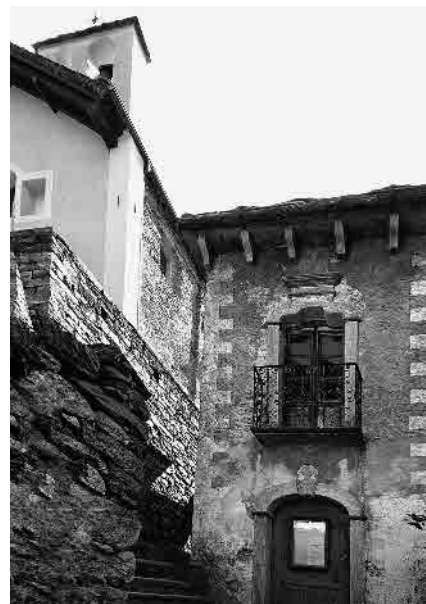
3 La «Colombera»

L'insediamento è costituito da un piccolo insieme edilizio (0.1) caratterizzato, all'ingresso del sentiero nel nucleo, dalla cappella che ha la fronte intonacata, aperta da una serliana e da un prezioso portale, e i lati in muratura a vista; pur poggiando sul terrazzo più alto del nucleo esercita un effetto di dominanza solo sugli edifici più accanto. Nel terrazzo si ritaglia anche un minuscolo spazio lastricato antistante l'accesso sollevato rispetto al sentiero. La cappella (0.1.1) non ha un campanile ma una piccola torretta a vela che continua una lesena della facciata. Il modesto sagrato si collega, tramite una passerella, al primo piano di una minuscolo edificio con un portale ad arco ribassato, con chiave di volta, ribadito dall'apertura al piano superiore, che si apre su un leggero balconcino in ferro battuto. Le pietre angolari in vista e le altre decorazioni caratterizzano questo manufatto, noto come «Columbera», quasi come un romantico padiglione da parco.

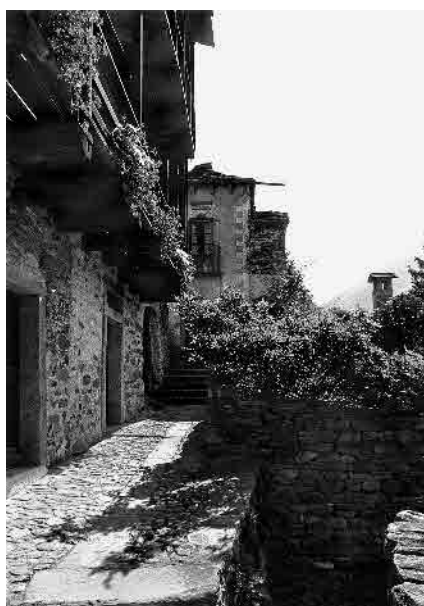
4

Frontalmente alla chiesa si colloca il lato di gronda aperto da logge di una voluminosa abitazione (0.1.3), probabilmente la canonica di un tempo. Ad essa è giustapposto un altro volume con il lato di frontone verso valle molto alto, esaltato dalla pendenza del terreno d'impianto: ha due piani di ballatoi e il piano terra utilitario. Simile edificio (0.1.3) lo si trova anche nella parte inferiore del nucleo, rappresentanza di un tipo diffuso localmente e nella regione.

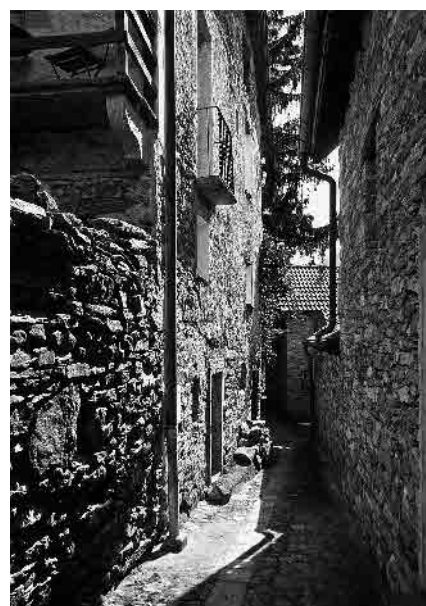
5

Il sentiero interno (0.1.4), sempre lastricato, definito ora dalle mura delle case, ora da muri di recinzione a cortili, ora da muretti, ha un corso con frequenti svolte e tocca buona parte degli edifici che si distribuiscono sulle varie terrazze del pendio: case abitative a due piani e stalle. La maggior parte degli edifici presenta i tetti in pioda e la muratura in pietra a vista. Frequente la presenza di importanti portali di accesso alle case o nella cinta muraria di accesso ai cortili, seicenteschi e settecenteschi. Colpisce la frequenza di archi ogivali di coronamento agli ingressi alle case. Frequente

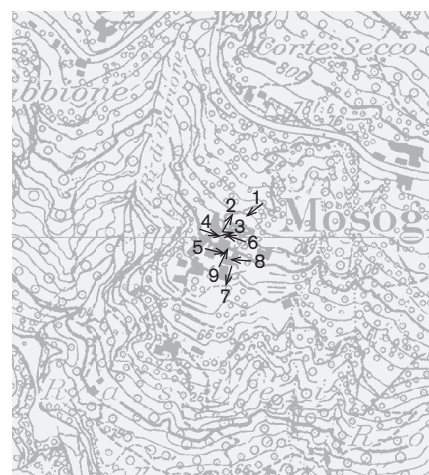
Direzione delle riprese, scala 1:8 000  
Fotografie 2008: 1-9

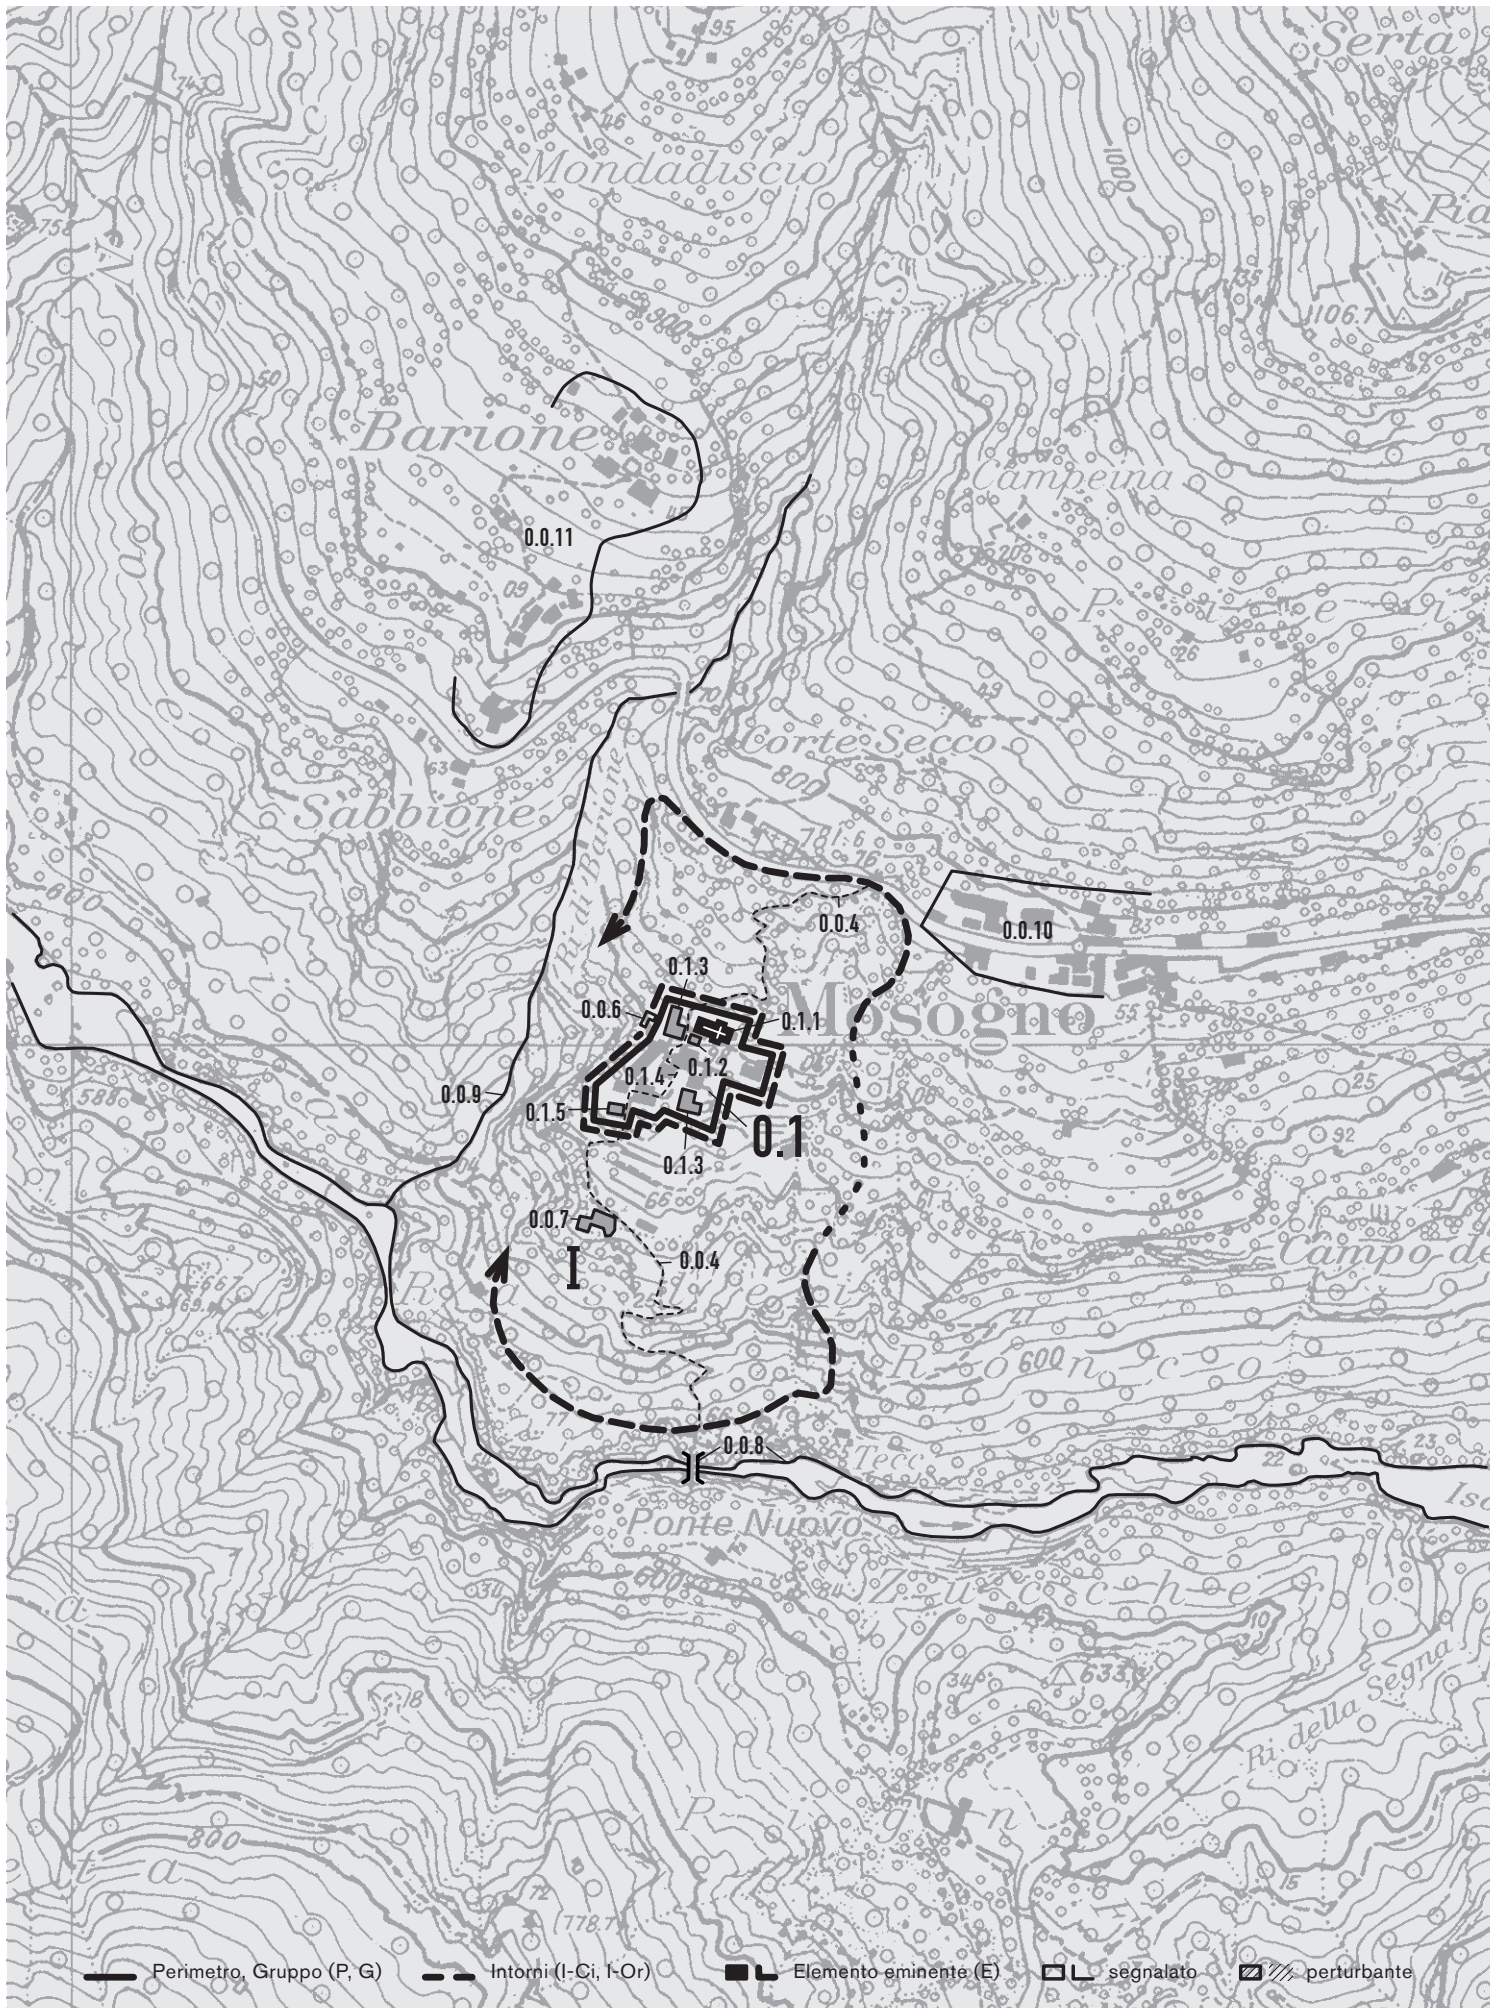
**P Perimetro edificato, G Gruppo edilizio, I-Ci Intorno circoscritto  
I-Or Intorno orientato, E Elemento eminente**

Tipo	Numero	Definizione	Categoria di rilievo	Qualità spaziali	Qualità storico arch.	Significato	Obiett. di salvaguardia	Elemento segnalato	Elemento perturbante	Foto
G	0.1	Nucleo di abitazioni e stalle; edilizia risalente prevalentemente ai secc. XVI/XVII	A	×	×	×	A			1-9
I-Or	I	Ripido pendio ineditato, parzialmente vignato e in parte terrazzato	a			×	a			1
E	0.1.1	Cappella di S. Maria Addolorata, orientata; eretta nella 2ª metà del XVII secolo, restaurata nel 1940				×	A			1,3
