# Primadengo

Comune di Calpiogna, distretto di Leventina, Cantone Ticino

ISOS  
Ortsbilder®

## Casale/Piccolo villaggio ▲

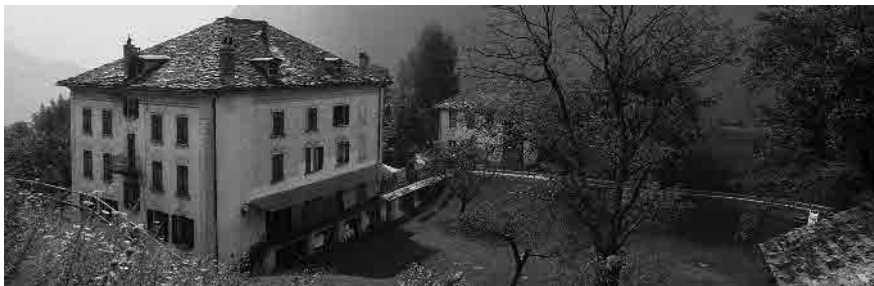
1 Dimora signorile con tratti del Liberty

0.1.6	Ex scuole comunali, a tre piani verso valle, copertura a tre falde, impiantata su due diverse terrazze						o		10
	0.1.7	Edifici abitativi, in parte ex utilitari, trasformati da aggiunte e per l'impiego di materiali non tradizionali						o		
E	0.0.8	Dimora signorile a tre piani e mezzo e cinque assi, con falso frontone, tratti liberty, maestosa copertura in pioda; inizio XX sec.				X	A			1,10,13

In considerazione del decisivo apporto alle qualità dell'insediamento fornito dalla dimora (0.0.8) e dalla sua relazione con il resto dell'edificazione, è assolutamente necessario preservare il contesto prativo in cui si inserisce (I) da interventi sminuenti, in particolare da nuovi inserimenti.

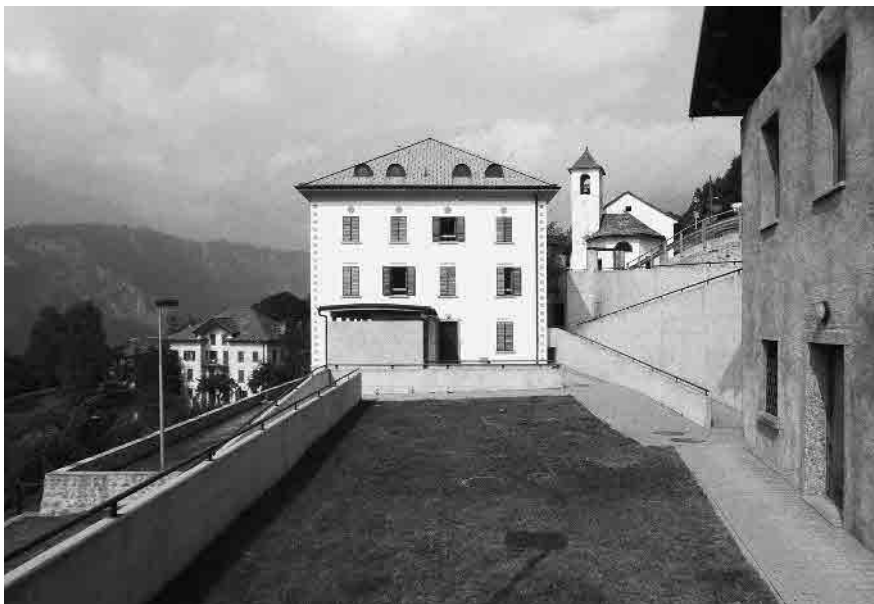
2 Casa Ida, struttura per disabili

0.1.2	Allineamento di edifici tradizionali con alzato in legno, riattati, su un gradino elevato rispetto alla carrozzabile						o		8,9
	0.1.3	Casa Ida, a quattro piani e sei assi verso valle, coperta a quattro falde, su base a terrazza; inizio sec. XX; riattata con aggiunta di due corpi a terrazza						o		2,4,7,11,13

L'edificazione a valle della strada di attraversamento è decisamente caratterizzata dalla Casa Ida (0.1.3). La sua collocazione su una possente base, ampliata dalla ristrutturazione, che ha comportato la realizzazione di terrazze laterali e rampe di accesso per carrozzine per disabili, conferisce una grande imponenza all'edificio, al confronto con i piccoli volumi dominanti nell'insediamento. Rampe con muretti in cemento armato caratterizzano anche il giardino adiacente, includente spiazzi terrazzati e una cascina (0.1.4), sfruttata come padiglione per attività ricreative.

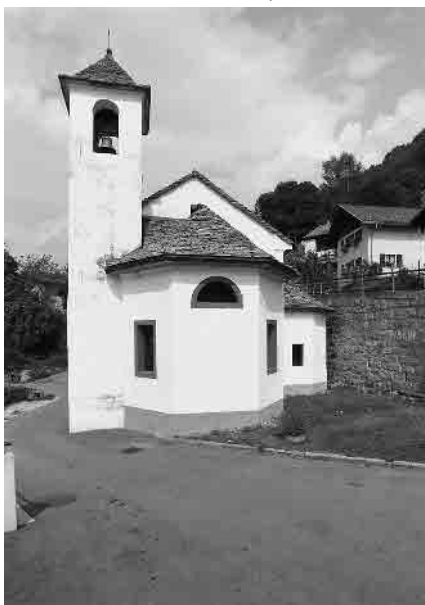
3 Cappella S. Antonio da Padova, 1651

L'edificio ecclesiastico (0.1.1) viene a trovarsi compreso entro un angolo determinato dalla carrozzabile a monte e da un percorso in parte asfaltato, e quindi sterrato, che si perde nel bosco. L'edificio, un tempo in primo piano, è oggi addossato al muro in conci squadriati che regge la carrozzabile. Accostato alla chiesa, un edificio, un tempo osteria, è stato riattato con materiali e forme inadeguate (0.1.7). Se a questi edifici si aggiunge l'elegante corpo delle ex scuole coperto a tre falde (0.1.6), poggiate su due gradini del terreno, si riconosce un piccolo contesto pubblico. Per il resto, gli altri pochi edifici – si tratta di edifici di piccolo volume, ora in sola muratura ora in muratura e legno, in parte trasformati (0.1.7) – mostrano una disposizione casuale e non in dipendenza dai percorsi.

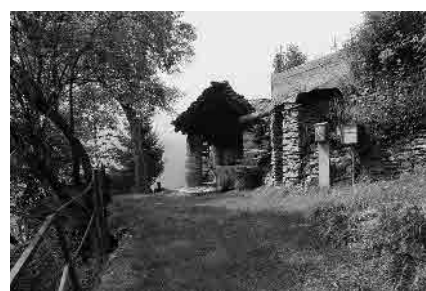
0.1.4	Edificio utilitario ristrutturato, conservante caratteri originari; oggi padiglione della Casa Ida						o		2,13
	0.1.5	Lavatoio con copertura in pioda a due falde, retta da pilastri intonacati; fine sec. XIX						o		5

Il nucleo distribuisce gli edifici in sensibile pendio, un'edificazione dominata dai tipi rurali tradizionali con l'alzato in legno con frontone verso valle; a est trova un confine naturale in un piccolo corso d'acqua che alimenta un lavatoio (0.1.5) con vasca in granito, consolidata con cemento e con una copertura a due falde. L'edificazione a monte della carrozzabile esibisce un allineamento di edifici tradizionali quasi tutti di natura utilitaria, ma tutti oggi con funzione abitativa (0.1.2). L'allineamento, relativamente esteso, è decisivo per l'immagine d'insieme dell'insediamento, soprattutto alla vista da distanza, per la disposizione delle fronti, orientate a valle, e per la regolare scansione degli edifici; l'essere collocati in posizione elevata rispetto al corso della strada, su un muro in conci squadriati, conferisce loro una certa imponenza. Arretrati, rispetto all'orlo del terrazzamento, si riservano una stretta striscia erbata, resto, probabilmente, di un percorso più ampio, ridotto dalla nuova carrozzabile. La vista ravvicinata sugli edifici evidenzia vari interventi di riattamento per la destinazione abita-

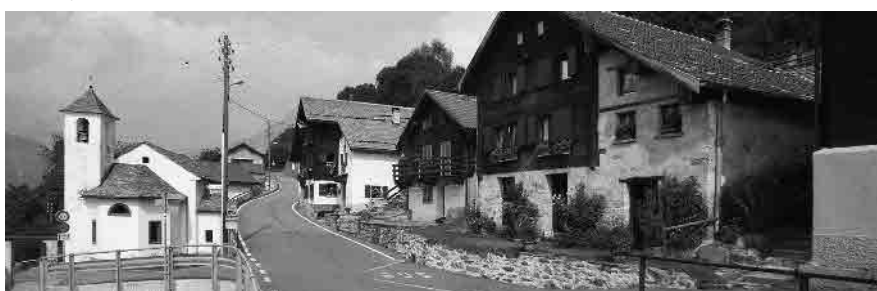
8 La strada di attraversamento

Il piccolo nucleo che raccoglie la maggior parte dell'edificazione (0.1) è segnato dall'attraversamento della strada comunale che appare di eccessiva ampiezza in relazione con le dimensioni del nucleo. Tale forte presenza suggerisce una lettura dell'edificazione interna al nucleo in un momento a valle e in uno a monte di essa. Rispetto alla Carta Siegfried del 1891, l'immagine del piccolo nucleo appare mutata soprattutto proprio per quanto riguarda la decisa presenza della carrozzabile. Sembra altresì non ancora realizzata la sontuosa villa nel punto più depresso dell'insediamento (0.0.8).

L'allineamento lungo strada, determinante anch'esso per l'immagine del piccolo nucleo, deve essere preservato da ulteriori interventi che, in particolare, incidano sul volume e sulle aperture.
