Rossura

Comune di Rossura, distretto di Leventina, Cantone Ticino

ISOS
Inventario degli insediamenti svizzeri da
proteggere

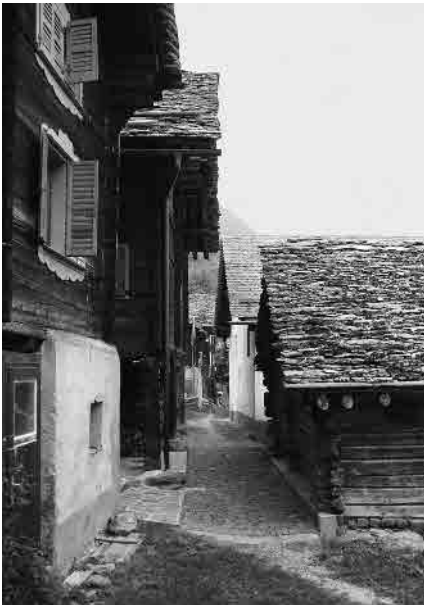
9 Percorso interno sul margine orientale

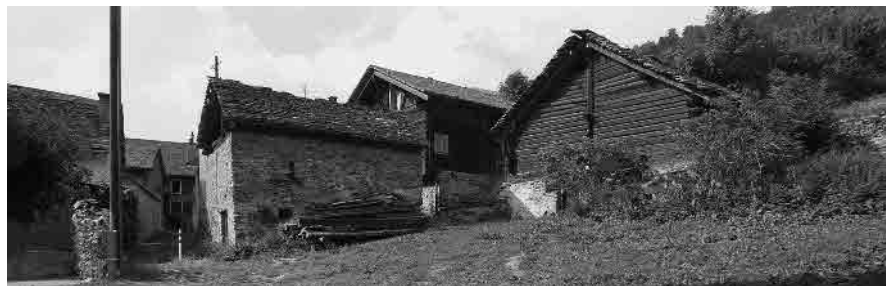
12 Stalla in muratura, rarità in Rossura

1.0.7	Edifici utilitari in muratura, uno al centro di una piazzetta erbata						o		8,12
E	0.1.8	Parrocchiale di S. Lorenzo, attestata nel sec. XII, con interventi successivi; camposanto, stazioni della via Crucis e cippo cimiteriale				X	A			1-3,11
E	0.0.9	Ex canonica, copertura a piramide tronca in piode, orto cintato; sec. XIX				X	A			1,3

Il vuoto principale (1.0.1) si apre verso sud ovest, in forte relazione a vista con il complesso ecclesiastico di S. Lorenzo (0.1). Un certo carattere pubblico e di prestigio gli deriva dalla selciatura del fondo, nonché dall'arredo fornito da una fontana in granito; nella parte più interna, la selciatura, di non antica realizzazione, lascia il campo al fondo sterrato. La sostanza edilizia, che definisce in maniera assai irregolare il vuoto, è costituita da edifici in legno con base in muratura, tra i più rappresentativi esempi di case leventinesi, in forte evidenza alla vista da distanza, mentre il lato sud orientale è dato anche da edifici utilitari in sola muratura. Un altro vuoto, tipicamente rurale, erbato, ha al centro un edificio utilitario (1.0.7) uno dei pochissimi dell'insediamento in sola muratura, quasi elemento di arredo del vuoto.

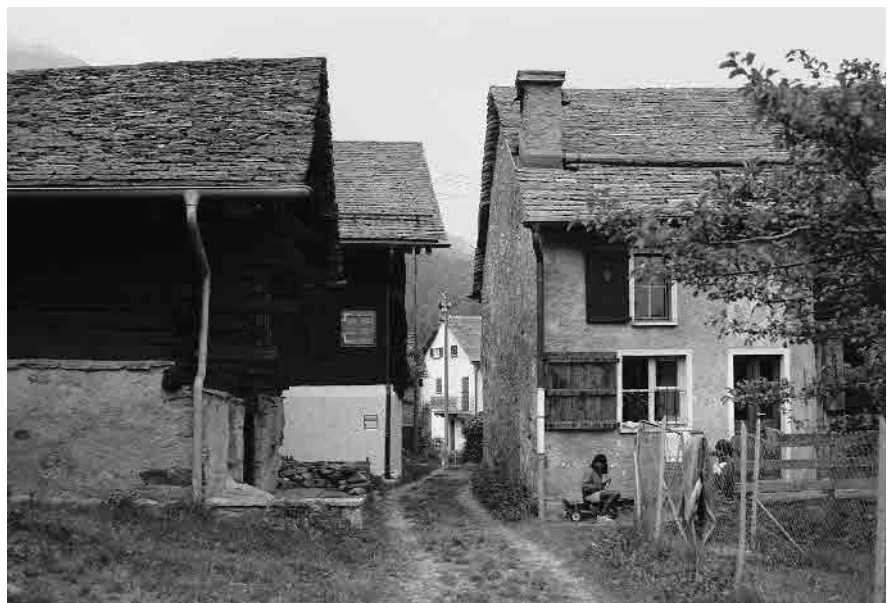
14 Margine nord orientale
