# San Bartolomeo

Comune di Vogorno, distretto di Locarno, Cantone Ticino

ISOS  
Ortsbilder®

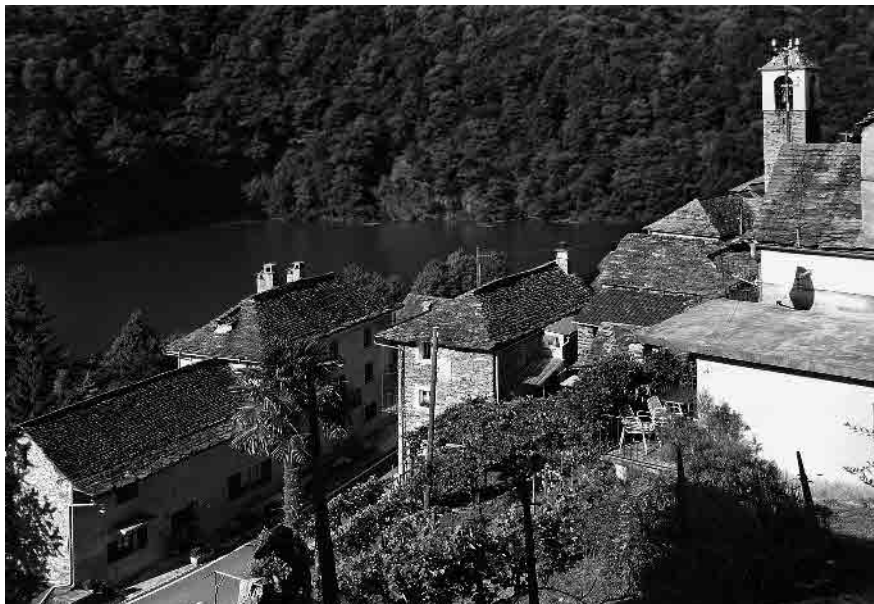
1 Dall'alto vista sul piano della cantonale

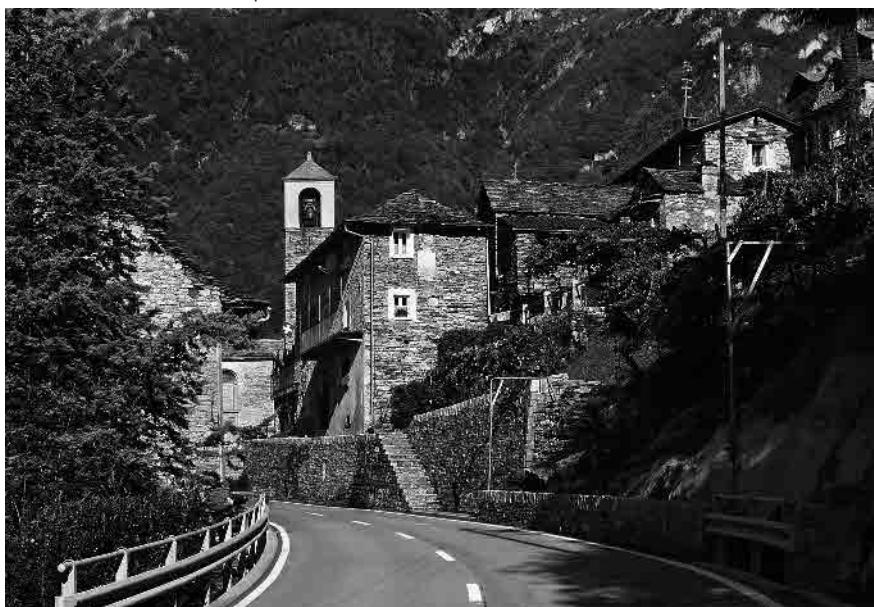
2 Sullo sfondo il campanile della chiesa madre della valle

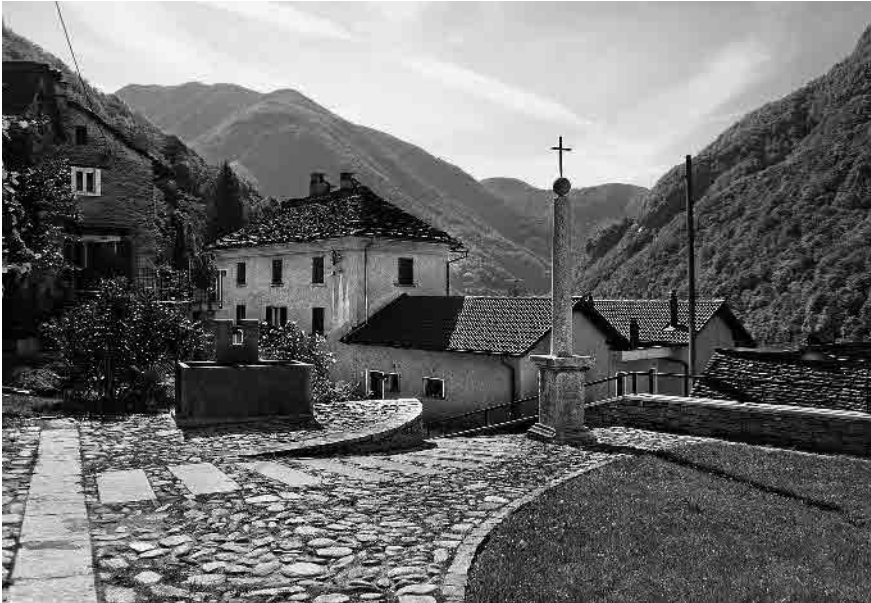
5 Il sagrato. Sulla strada una dimora di metà sec. XIX

Tipo	Numero	Definizione	Categoria di rilievo	Qualità spaziali	Qualità storico arch.	Significato	Obiett. di salvaguardia	Elemento segnalato	Elemento perturbante	Foto
P	1	Nucleo abitativo rurale in pendio, lungo due strade parallele alle curve di livello, limitato dall'incisione di due riali; secc. XVII-XIX	AB	X	X	X	A			1-11
I-Ci	I	Pendio di sfondo, con resti di terrazzamenti, in parte a vigna	a			X	a			
I-Or	II	Bacino artificiale di Vogorno e corso del fiume Verzasca	a			X	a			
I-Ci	III	Parte di pendio in ingresso all'insediamento dall'imbocco valle, in parte terrazzato	a			X	a			2
E	1.0.1	Parrocchiale di S. Bartolomeo; sec. XVII, inglobante parti del sec. XIII; sagrato con fontana e cippo cimiteriale sul lato est				X	A	o		1,6

La chiesa, dedicata a S. Bartolomeo (1.0.1), con il lato lungo parallelo alle curve altimetriche, sorge su un livello appena rialzato rispetto alla strada cantonale. Al corpo della chiesa, già di per sé notevole, si aggiunge un portico (1.0.2) con un'aula al primo piano, la cui copertura in piode è in diretta continuazione con quella della chiesa. Il portico, aperto, ha una struttura lignea poggiante su pilastri. I fianchi dell'edificio sono in rasapietra con finestre termali incorniciate di bianco, con resti di pitture sul lato a monte. Su questo lato si apre anche un monumentale portale d'ingresso. Il sagrato, in parte erbato e in parte selciato, arredato da una fontana e da un cippo cimiteriale, è accessibile mediante un'ampia scalinata che si continua con la parte selciata del sagrato e quindi nel vicolo interno (1.0.4).

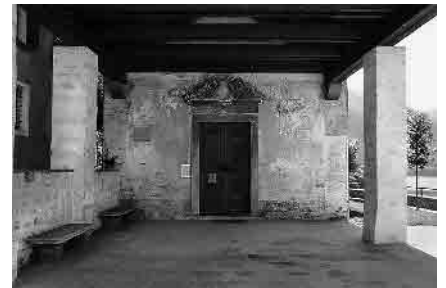
6 Atrio della parrocchiale

1.0.2	Corpo porticato con aula sovrastante, annesso alla chiesa; sec. XVII						o		6
	1.0.3	Tettoia su colonne di cemento con servizi pubblici, inadeguato accostamento alla chiesa e barriera visiva su edifici rurali a monte						o

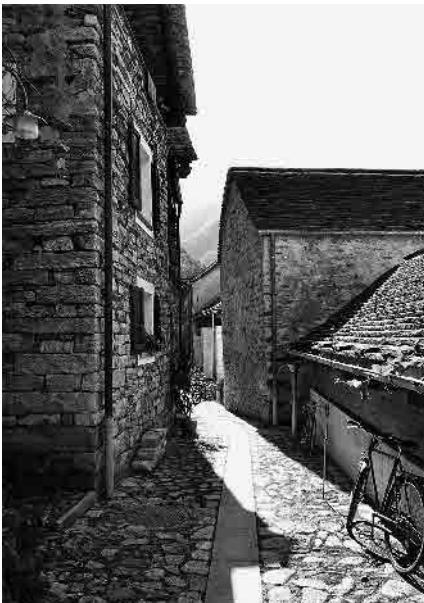
7 Vicolo principale

1.0.4	Parte del nucleo a edificazione più addensata e lungo uno stretto vicolo, in parte definito dal fianco a monte della chiesa						o		7
	1.0.5	Ritrovo pubblico sullo slargo stradale, in parte trasformato e con aggiunte: grande platano antistante						o

Questo, selciato, molto angusto, all'estremità est è costretto tra fianco della chiesa e del campanile da un lato e da un muro che regge il pendio, alto circa due metri, dall'altro. Le abitazioni su entrambi i lati hanno uguale sviluppo verticale così che il fronte a monte è privato della vista verso valle diversamente da quanto avviene di solito. Lungo di esso si trovano anche gli edifici più antichi e rappresentativi, perlopiù intonacati e con un orientamento pressoché generale col colmo perpendicolare alle curve altimetriche; tra questi l'elegante facciata della canonica, intonacata, a due piani e tre assi con aperture molto piccole che si aprono in una muratura molto spessa; l'ingresso ad arco è appena rialzato da quattro gradini.

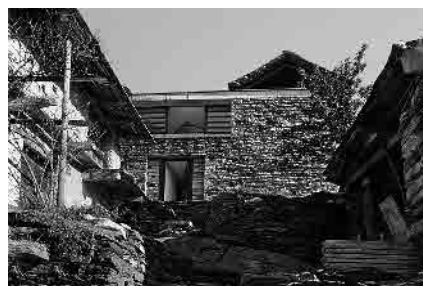
1.0.6	Vuoto in forte pendenza tra la chiesa e le abitazioni a monte, in parte a vigna						o		
	1.0.7	Curato rifacimento di edificio abitativo su motivi rurali: ca. 1990 (arch. Vacchini)						o		10

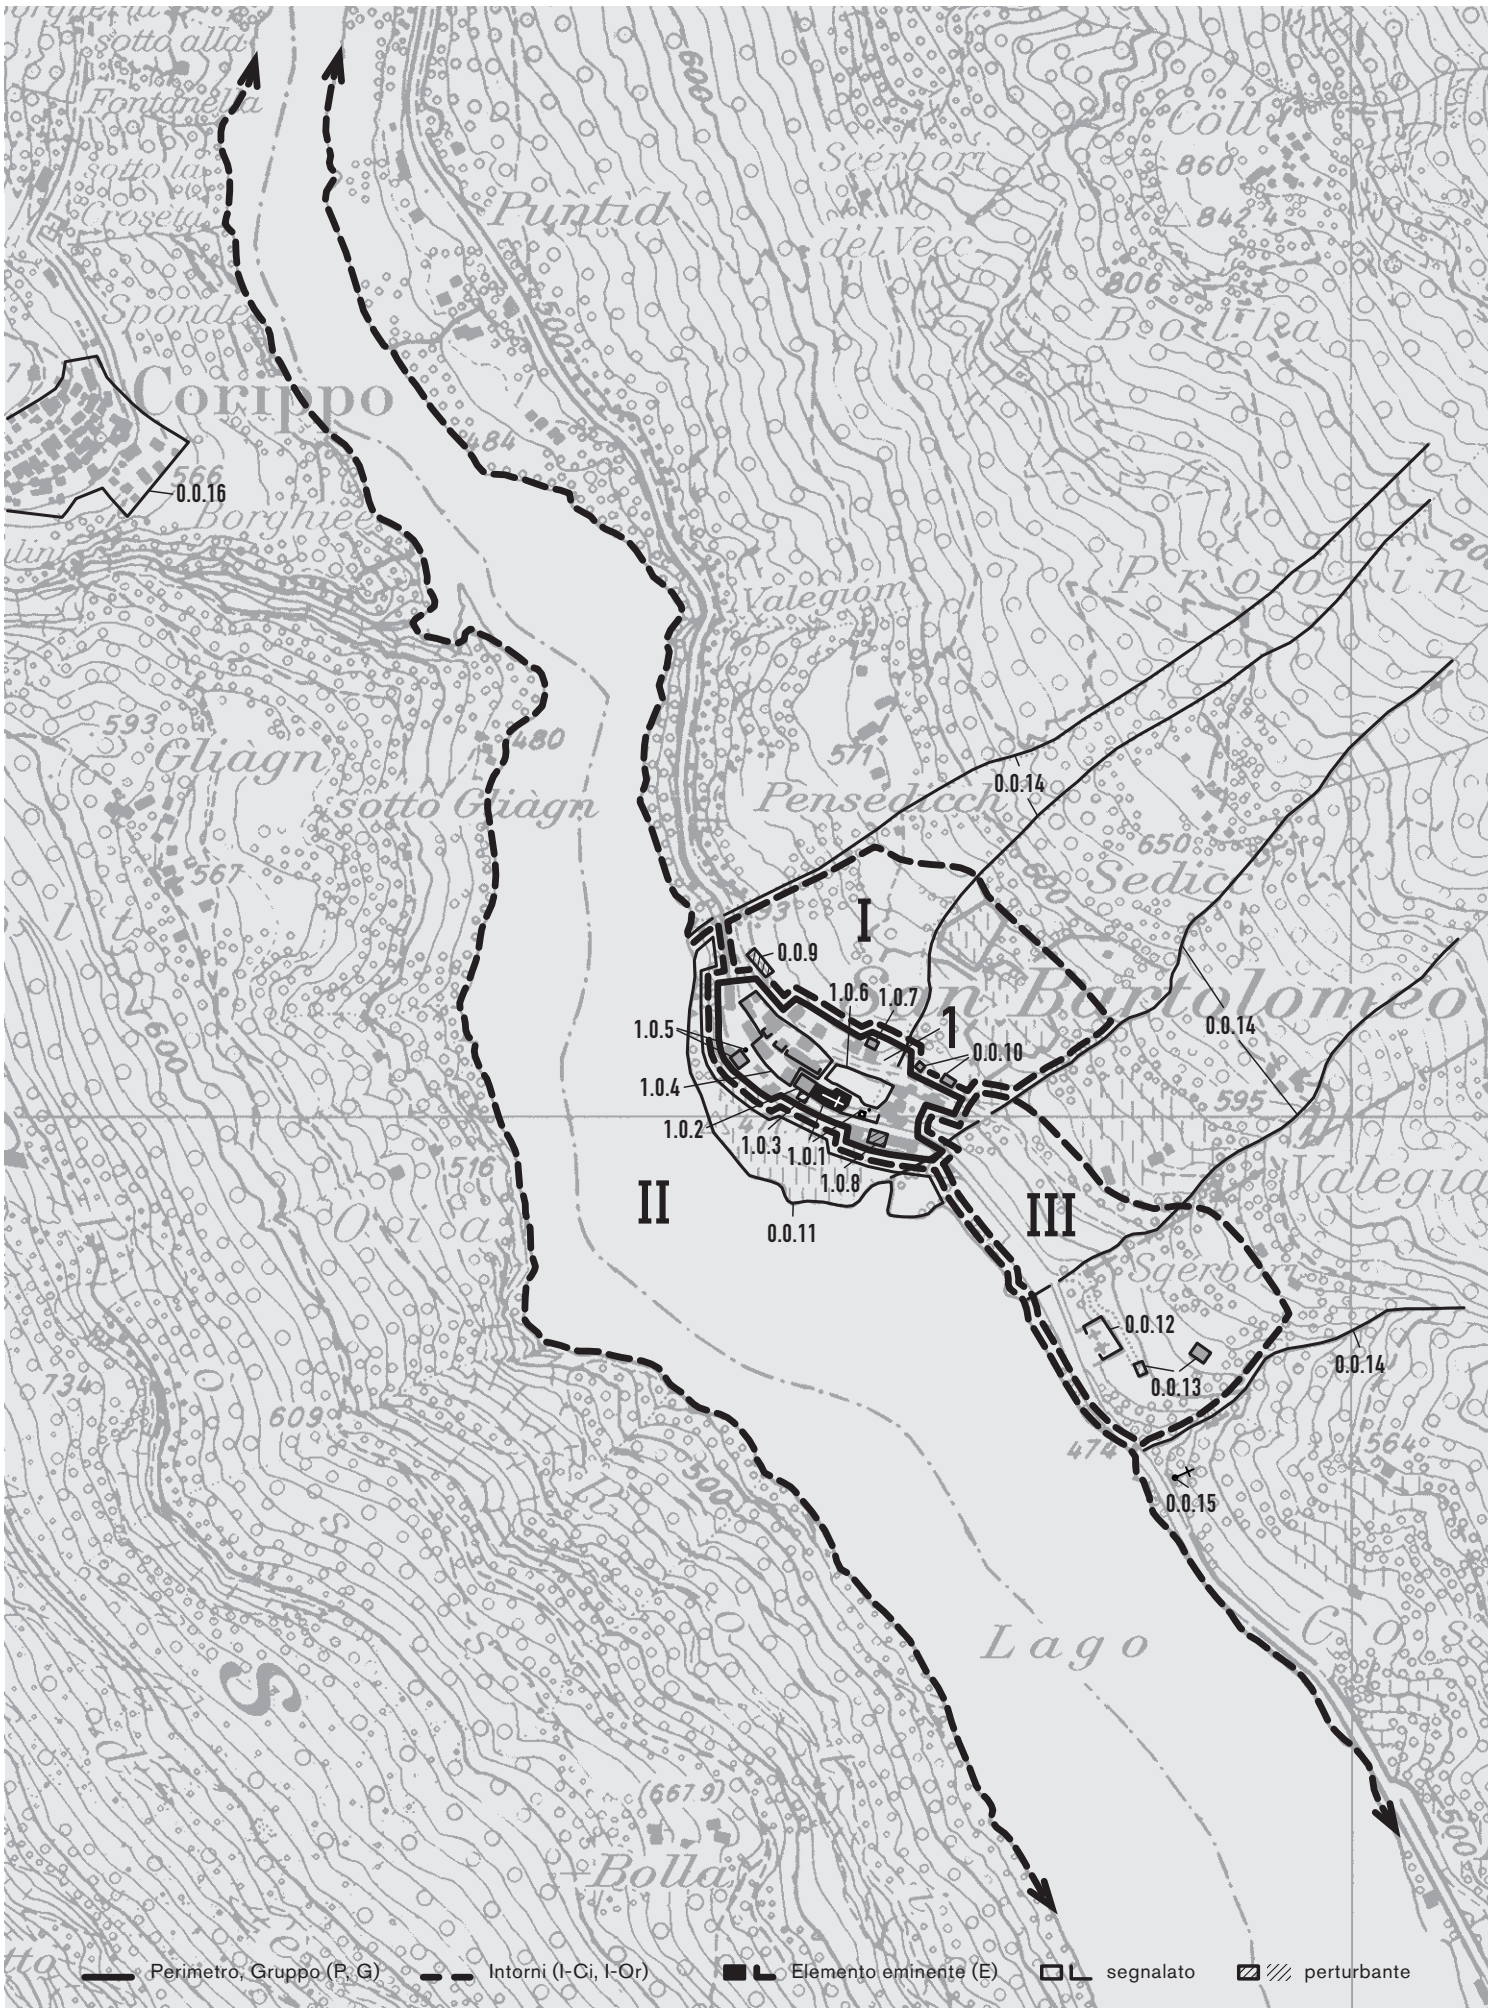
**P Perimetro edificato, G Gruppo edilizio, I-Ci Interno circoscritto  
I-Or Intorno orientato, E Elemento eminente**
